県有建築物保全点検調査結果票（準用版）

施設名称：石巻高等技術専門校 延べ面積：24.00 m² 1 階建て
棟名称：倉庫 竣工年月：1964/11/15 コンクリートブロック 造
点検者：訓練班 上席指導員（班長） 嶋田 誠 点検日：2022/12/05 58 年経過

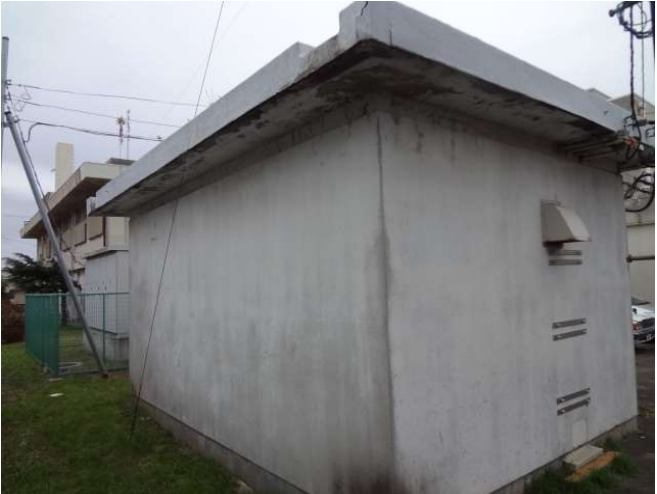
1	調査項目： 2 建築物の外部 (6)～(10) 外壁 (躯体等)	外壁躯体の劣化及び損傷の状況

確認事項	✓ 著しいひび割れはないか
			✓ 鉄筋が露出していないか
			✓ 腐食や欠損はないか
✓ 著しい錆びはないか			
特記事項			
		<input checked="" type="checkbox"/> 支障なし <input type="checkbox"/> 要注意 <input type="checkbox"/> 要是正

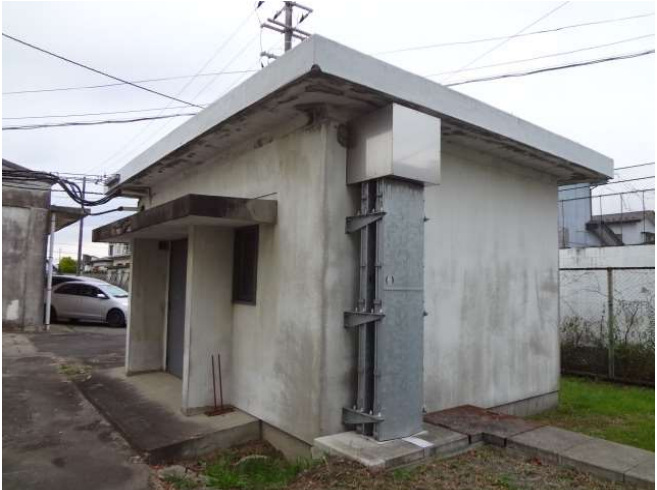
2	調査項目： 2 建築物の外部 (6)～(10) 外壁 (躯体等)	外壁躯体の劣化及び損傷の状況

確認事項	✓ 著しいひび割れはないか
			✓ 鉄筋が露出していないか
			✓ 腐食や欠損はないか
✓ 著しい錆びはないか			
特記事項			
		<input checked="" type="checkbox"/> 支障なし <input type="checkbox"/> 要注意 <input type="checkbox"/> 要是正

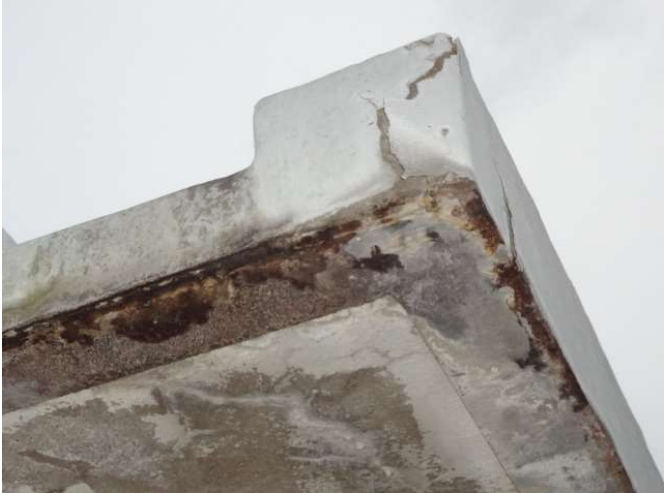
4	調査項目： 2 建築物の外部 (11)～(14) 外壁 (外装仕上げ材等)	タイル、モルタル等の劣化及び損傷の状況並びに雨漏れの状況

確認事項 <input checked="" type="checkbox"/> 浮きや剥落はないか <input checked="" type="checkbox"/> 著しいひび割れはないか <input checked="" type="checkbox"/> 腐食や欠損はないか <input checked="" type="checkbox"/> 著しい錆びはないか <input checked="" type="checkbox"/> 雨漏れはないか <input checked="" type="checkbox"/> シーリング材は劣化していないか	特記事項 軒にクラック、一部モルタルの剥がれあり。
	<input type="checkbox"/> 支障なし <input checked="" type="checkbox"/> 要注意 <input type="checkbox"/> 要是正

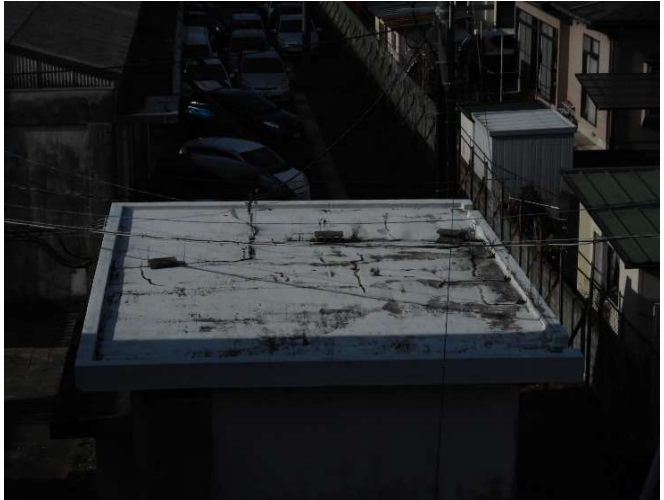
6	調査項目： 3 屋上及び屋根 (1) 屋上面	屋上面の劣化及び損傷の状況並びに雨漏れの状況

確認事項 <input checked="" type="checkbox"/> 著しいひび割れはないか <input checked="" type="checkbox"/> 浮きはないか <input checked="" type="checkbox"/> 防水シート内に水が貯まっているかないか <input checked="" type="checkbox"/> 雨漏れはないか	特記事項 屋内天井の様子から、多少の雨漏りの可能性あり。
	<input type="checkbox"/> 支障なし <input checked="" type="checkbox"/> 要注意 <input type="checkbox"/> 要是正

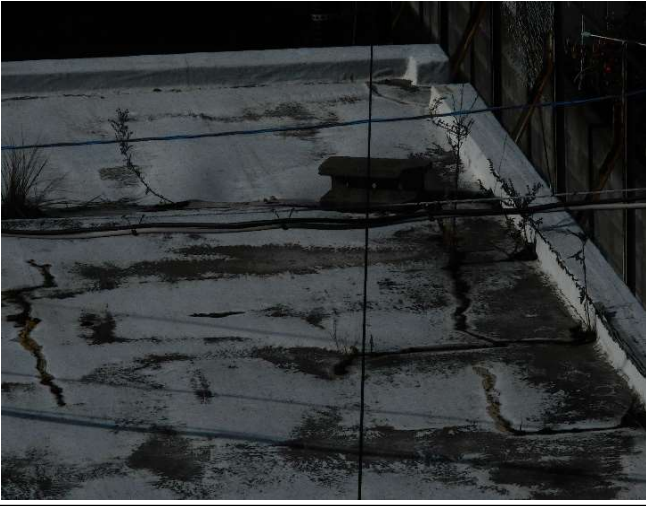
8	調査項目： 3 屋上及び屋根 (5) 屋上周り（屋上面を除く）	排水溝の劣化及び損傷の状況 れの状況

確認事項	<input checked="" type="checkbox"/> 著しいひび割れはないか <input checked="" type="checkbox"/> 浮きや欠損はないか <input checked="" type="checkbox"/> 水が貯まっていないか
	特記事項	水勾配が機能せず、水たまりの跡が見られる。
<input type="checkbox"/> 支障なし <input checked="" type="checkbox"/> 要注意 <input type="checkbox"/> 要是正
