竹の内地区産業廃棄物最終処分場に 関する住民説明会

平成29年2月17日(金)

宮 城 県

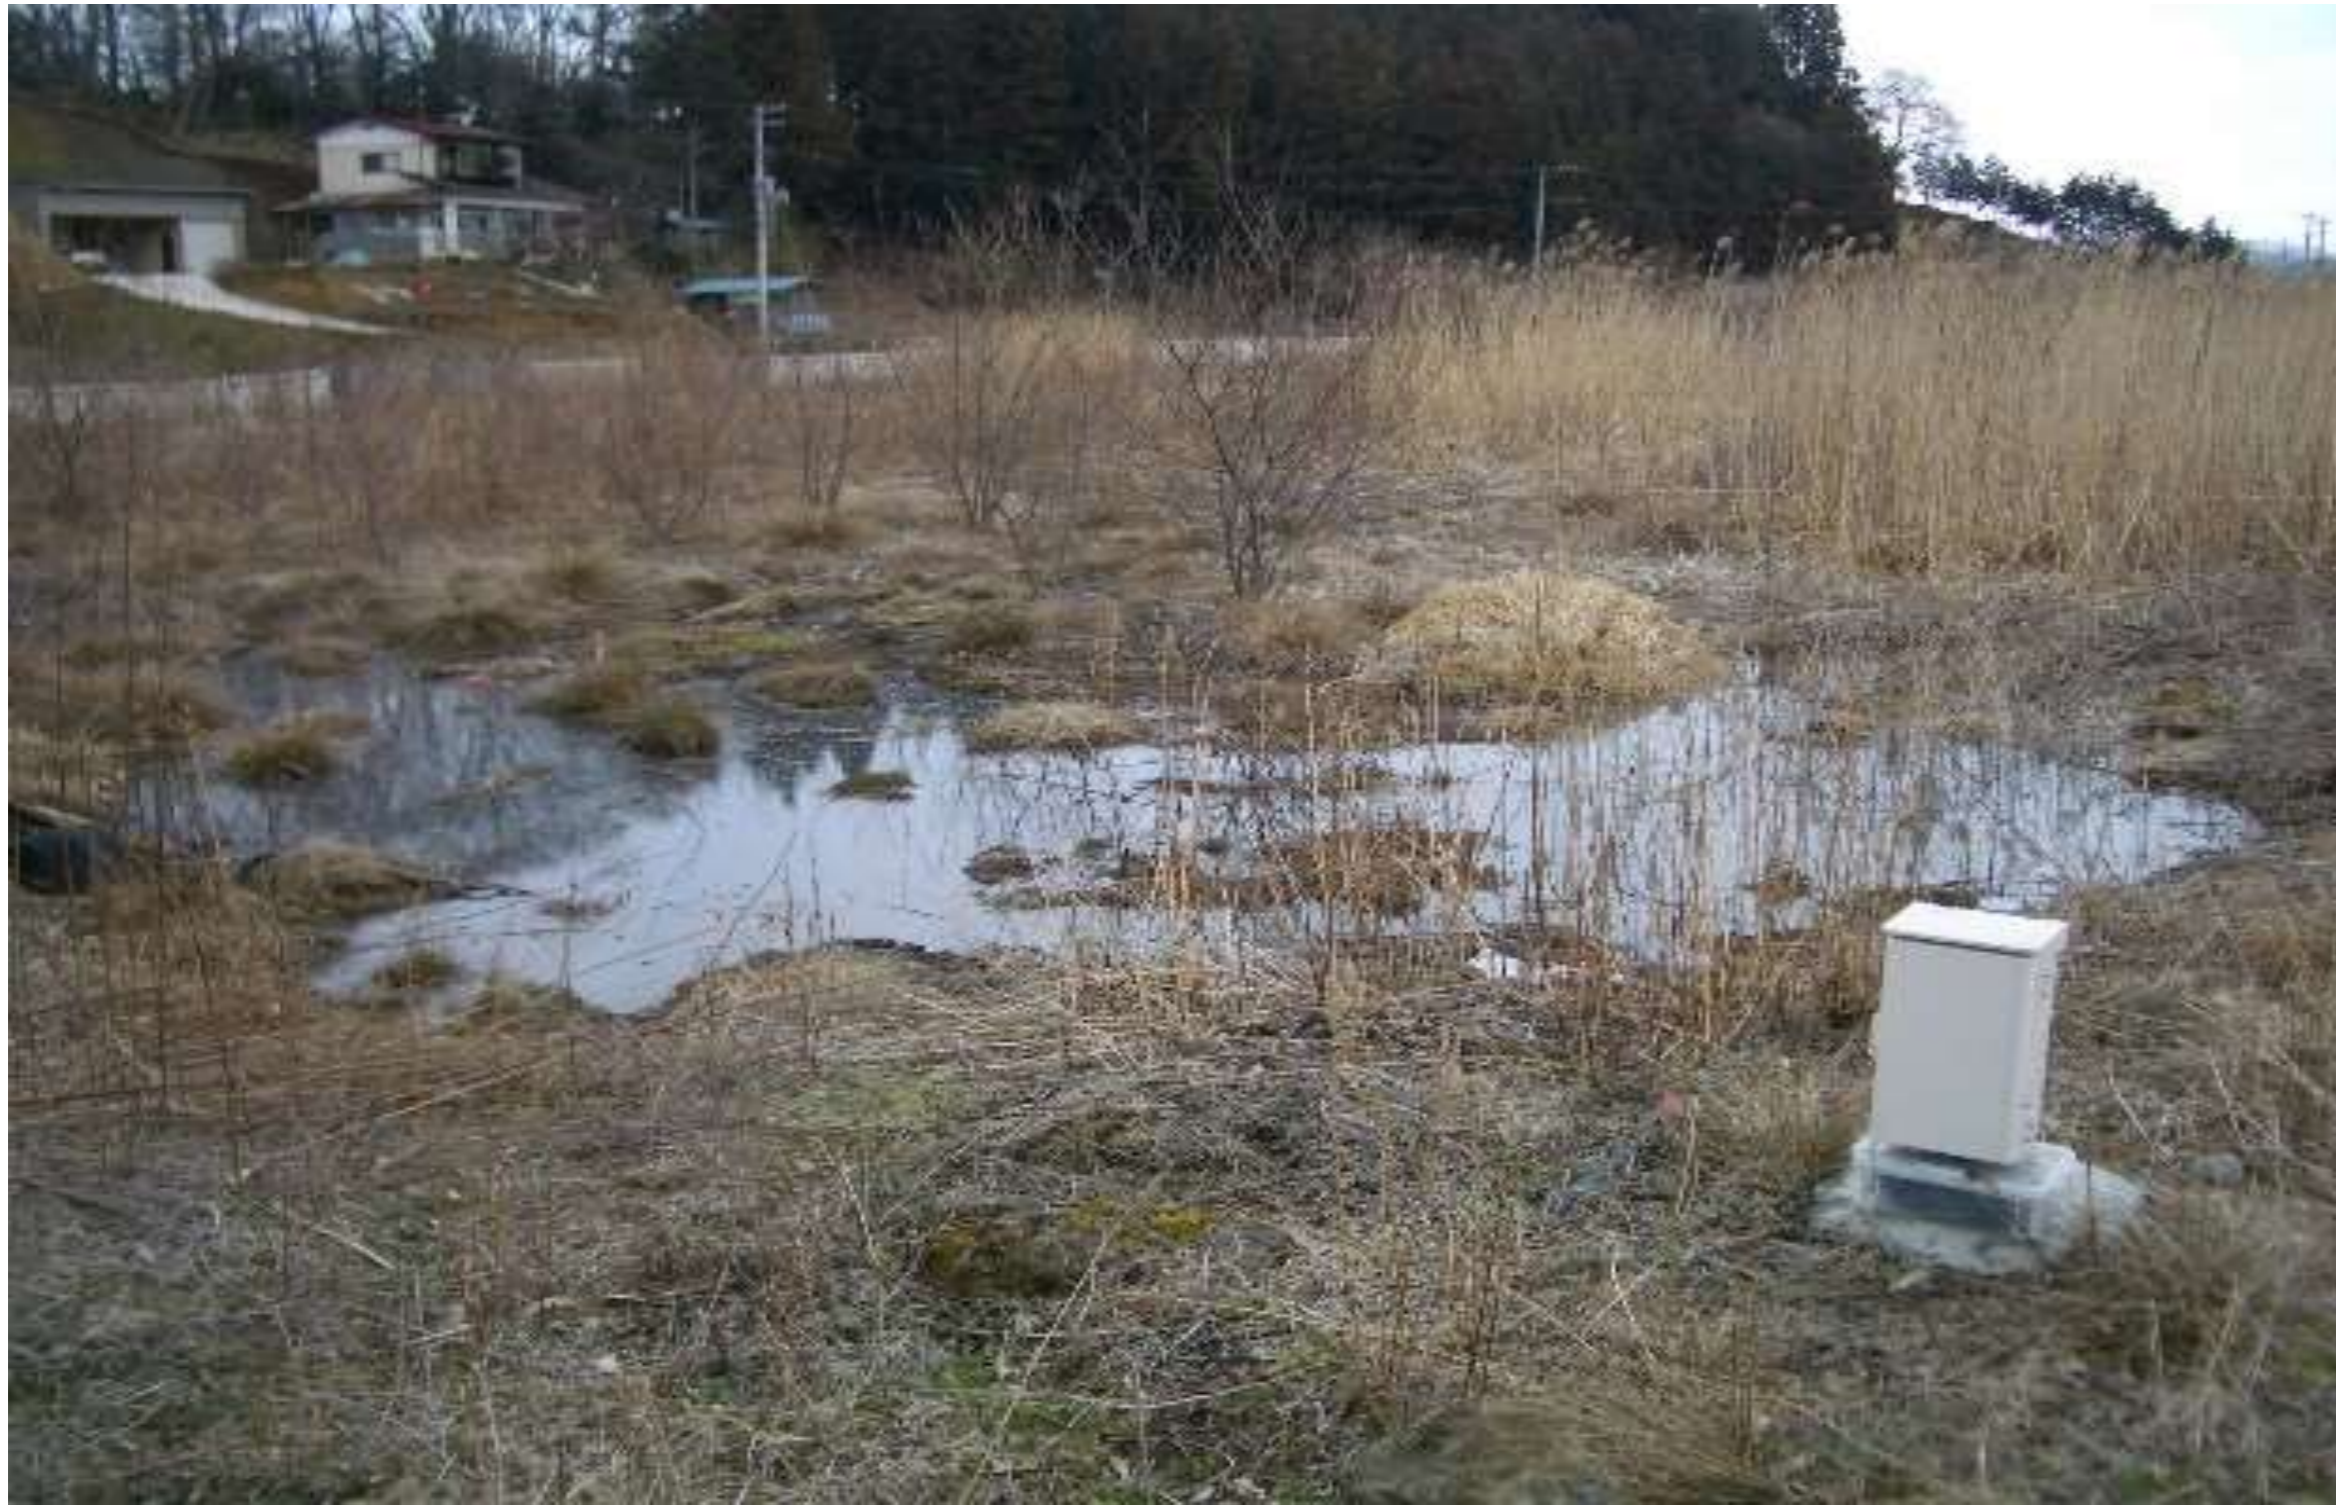
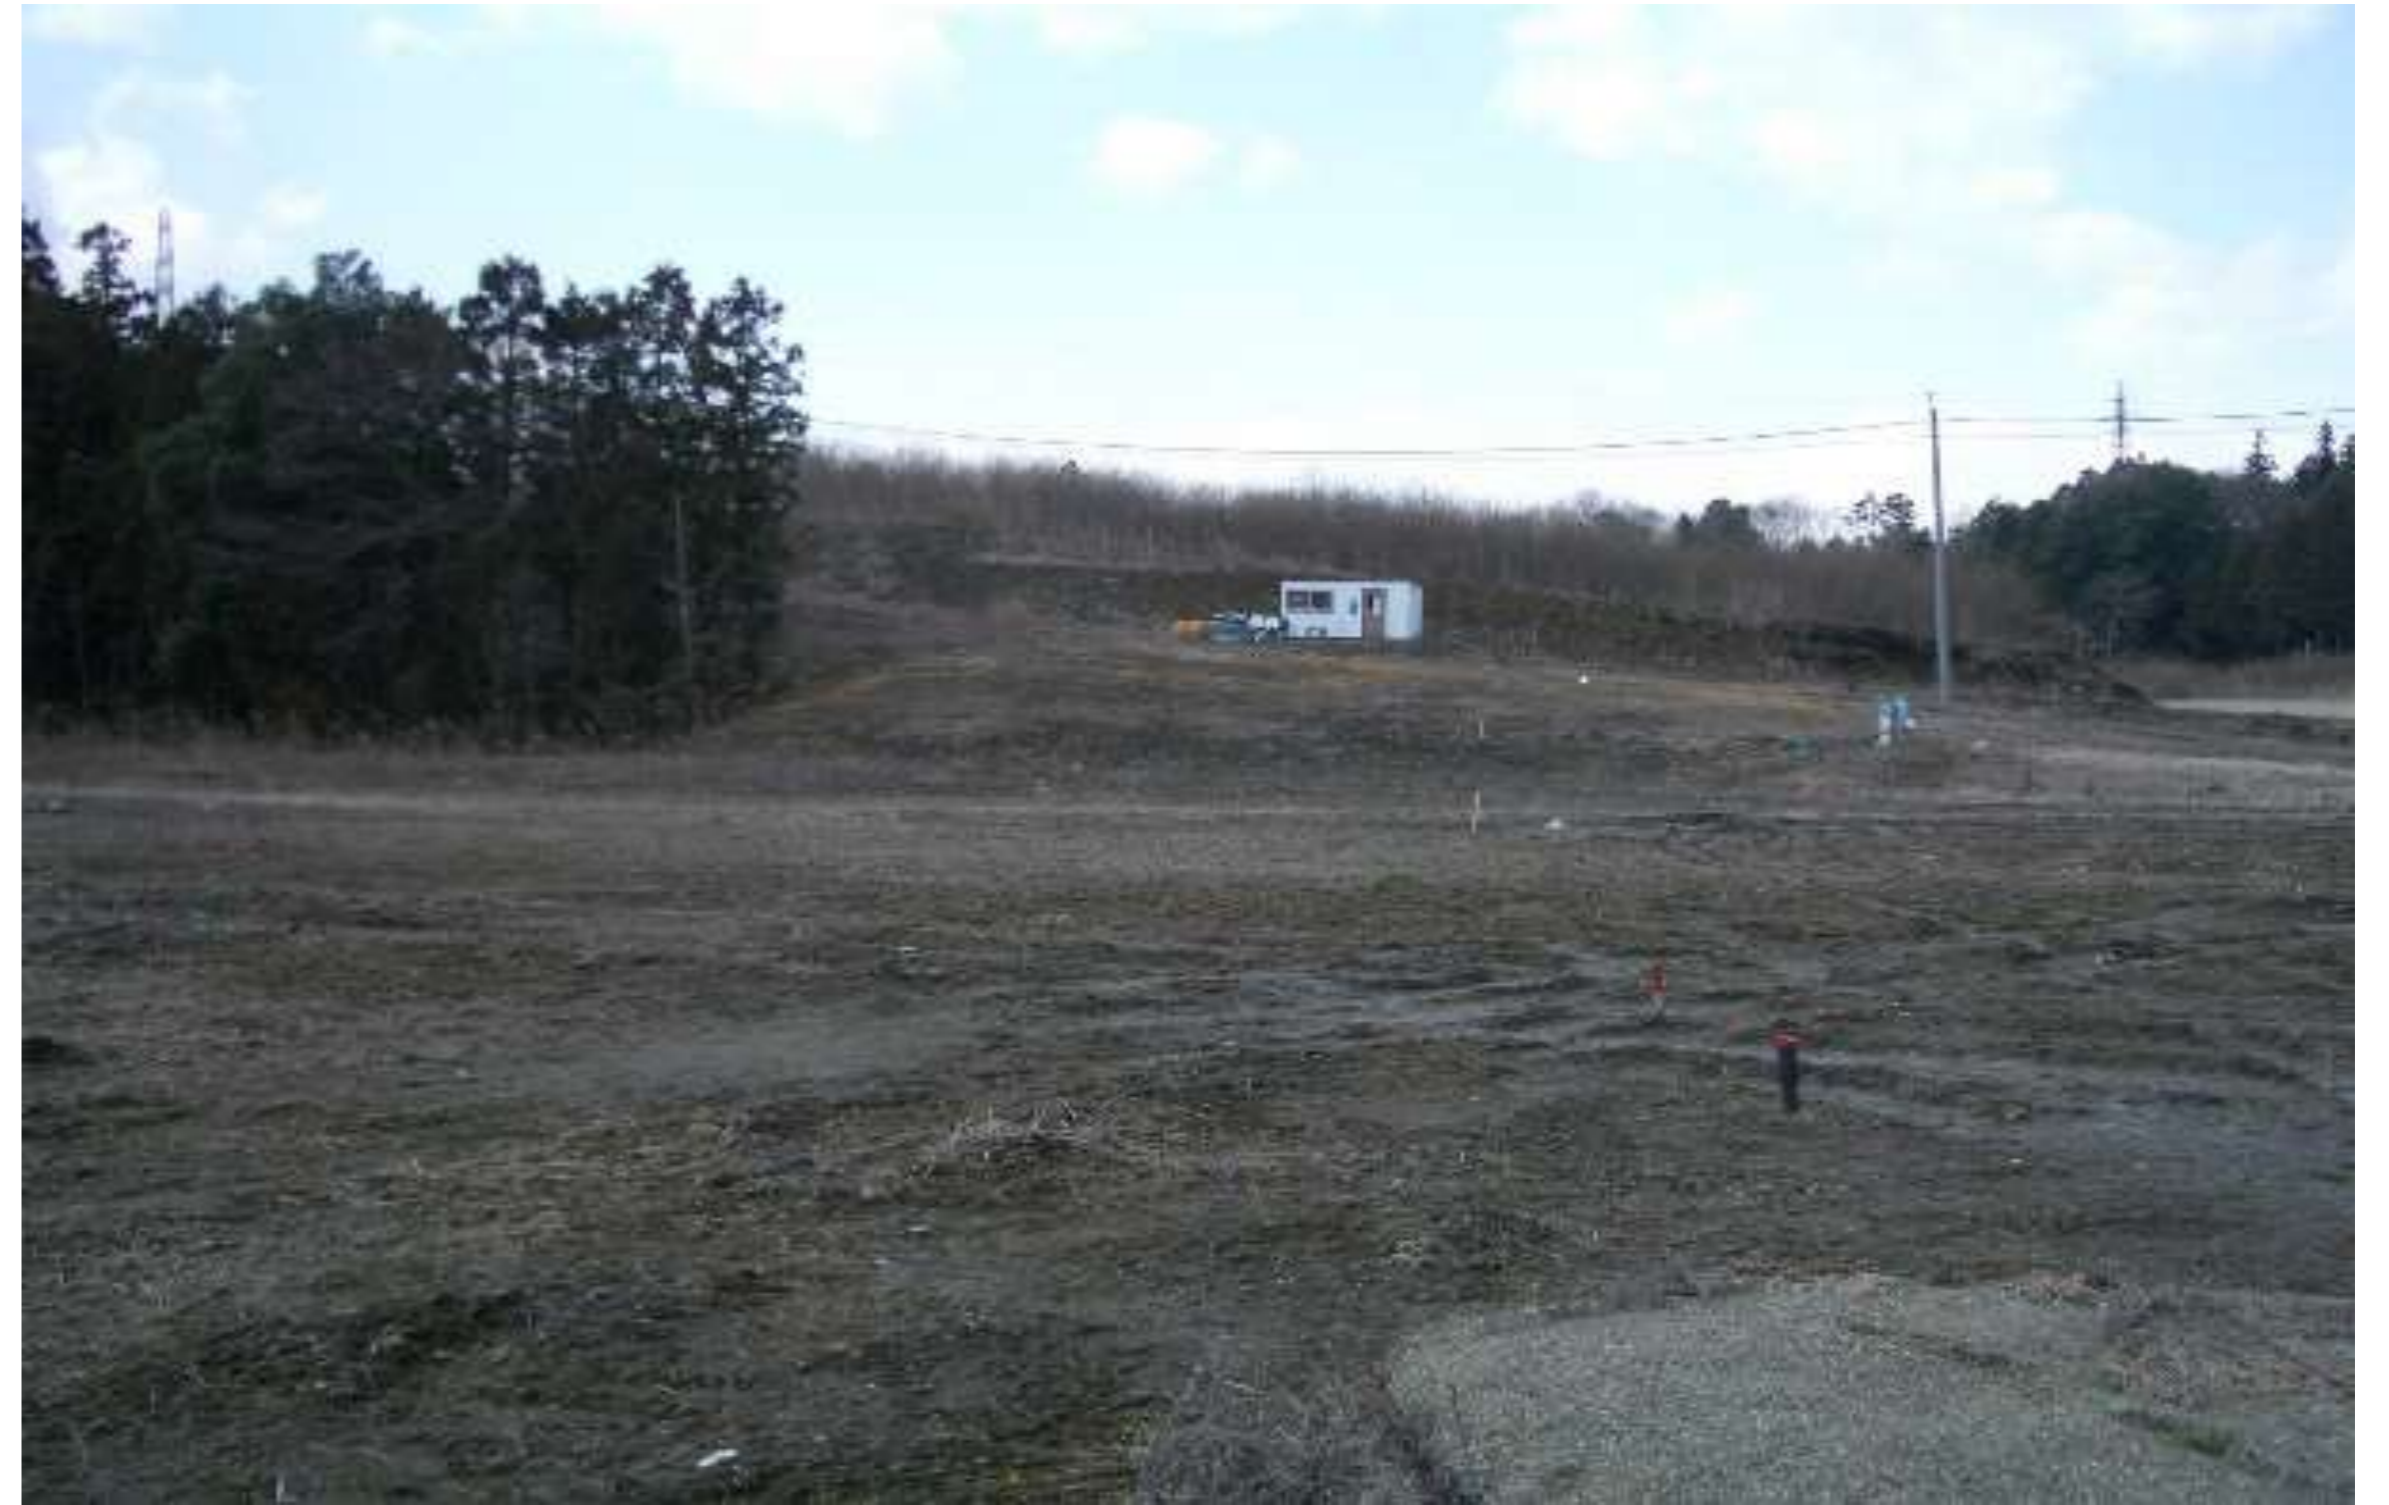
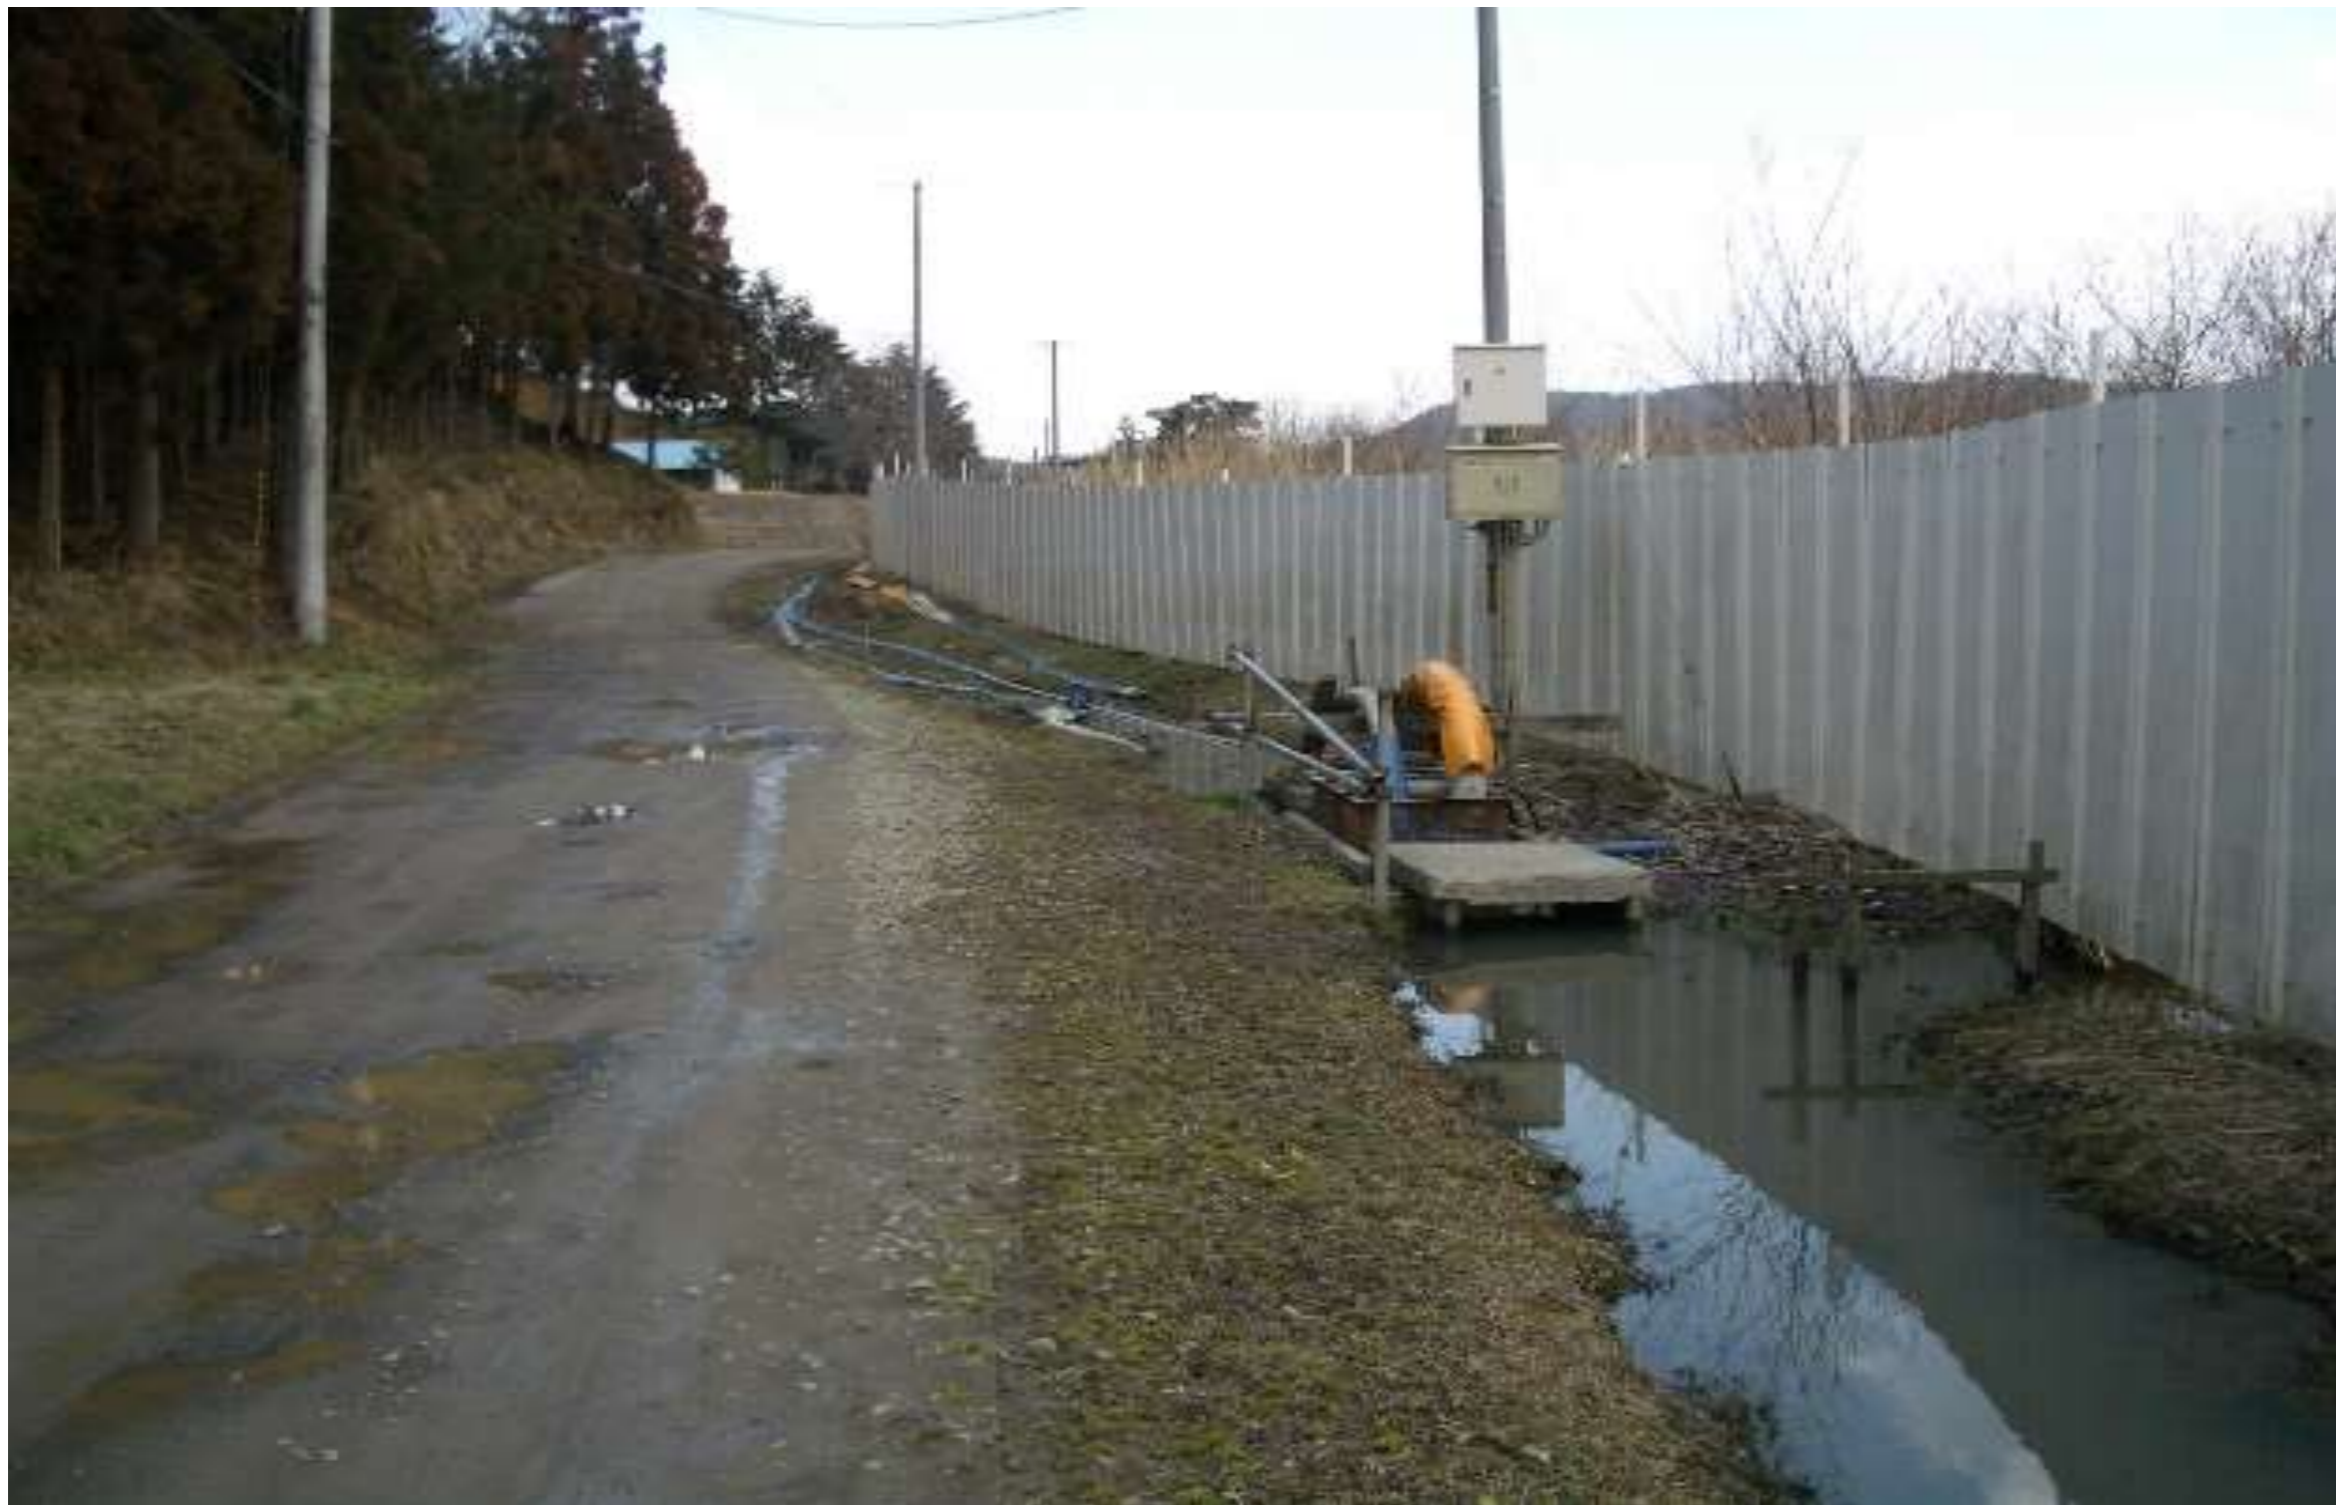
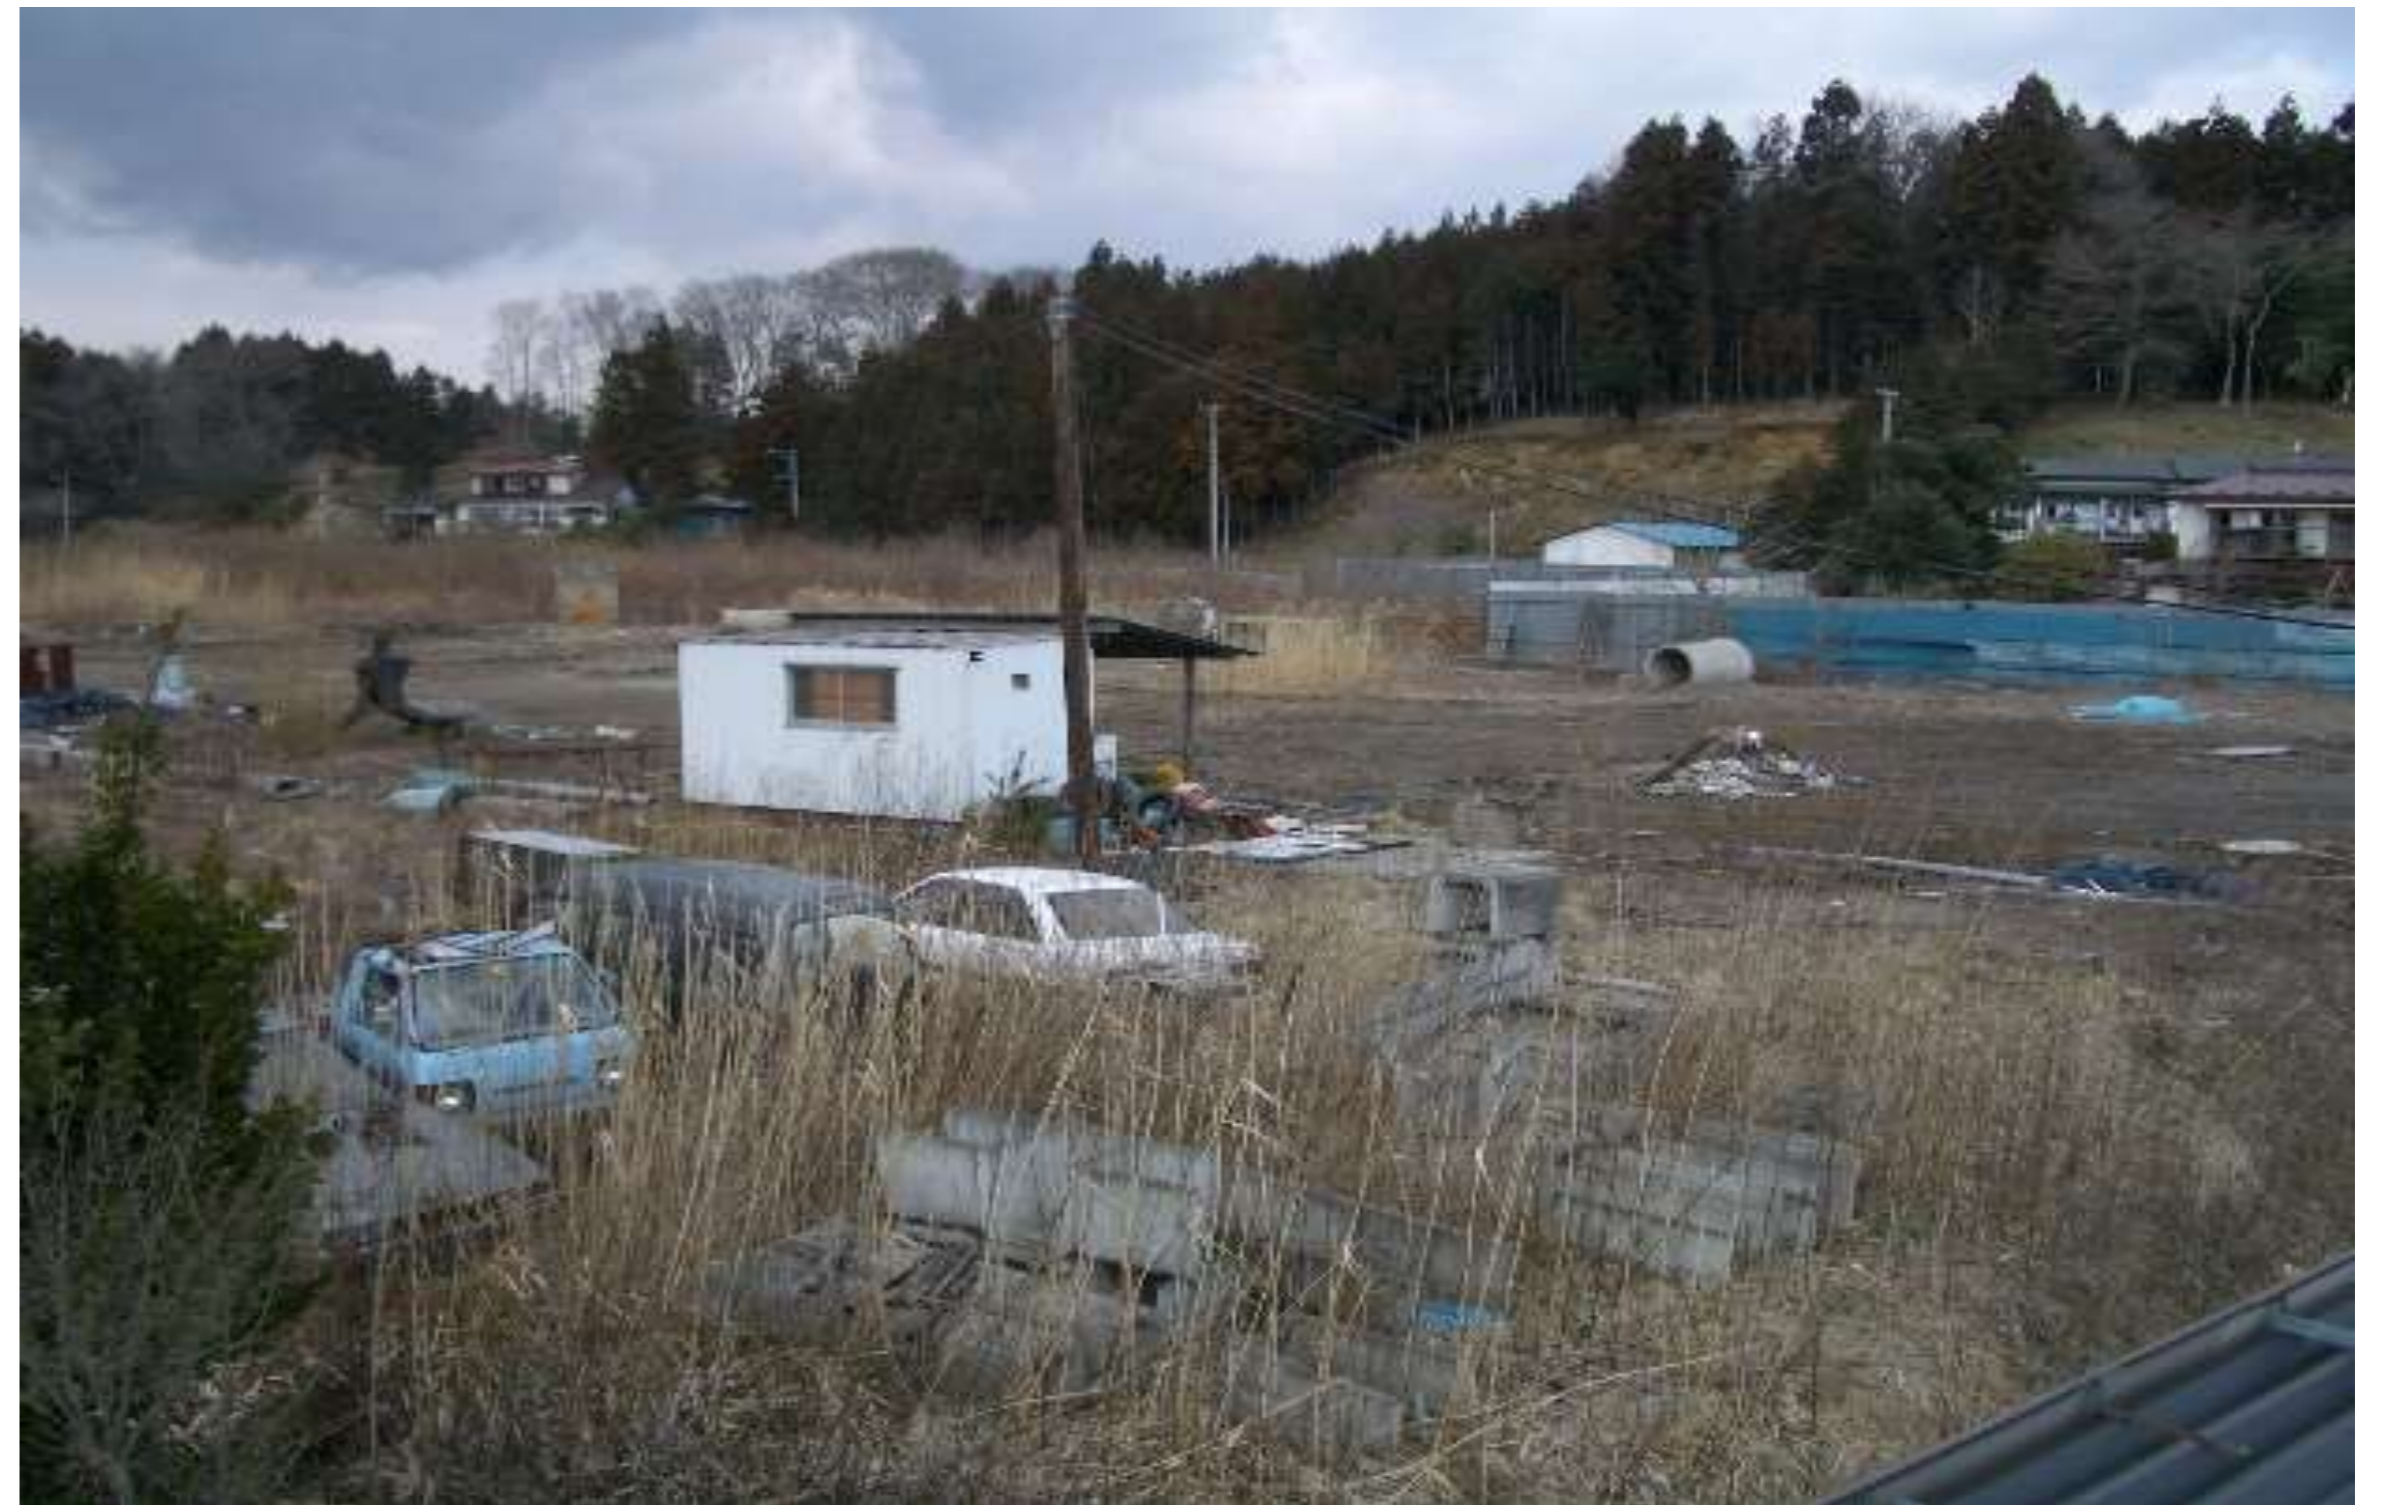
○処理基準に違反した埋立処分

- ・許可容量・許可区域を超えた埋立
- ・許可外廃棄物の埋立

○生活環境への影響

- ・有害ガス及び悪臭による日常生活への影響
- ・有害物質の拡散による地下水汚染のおそれ

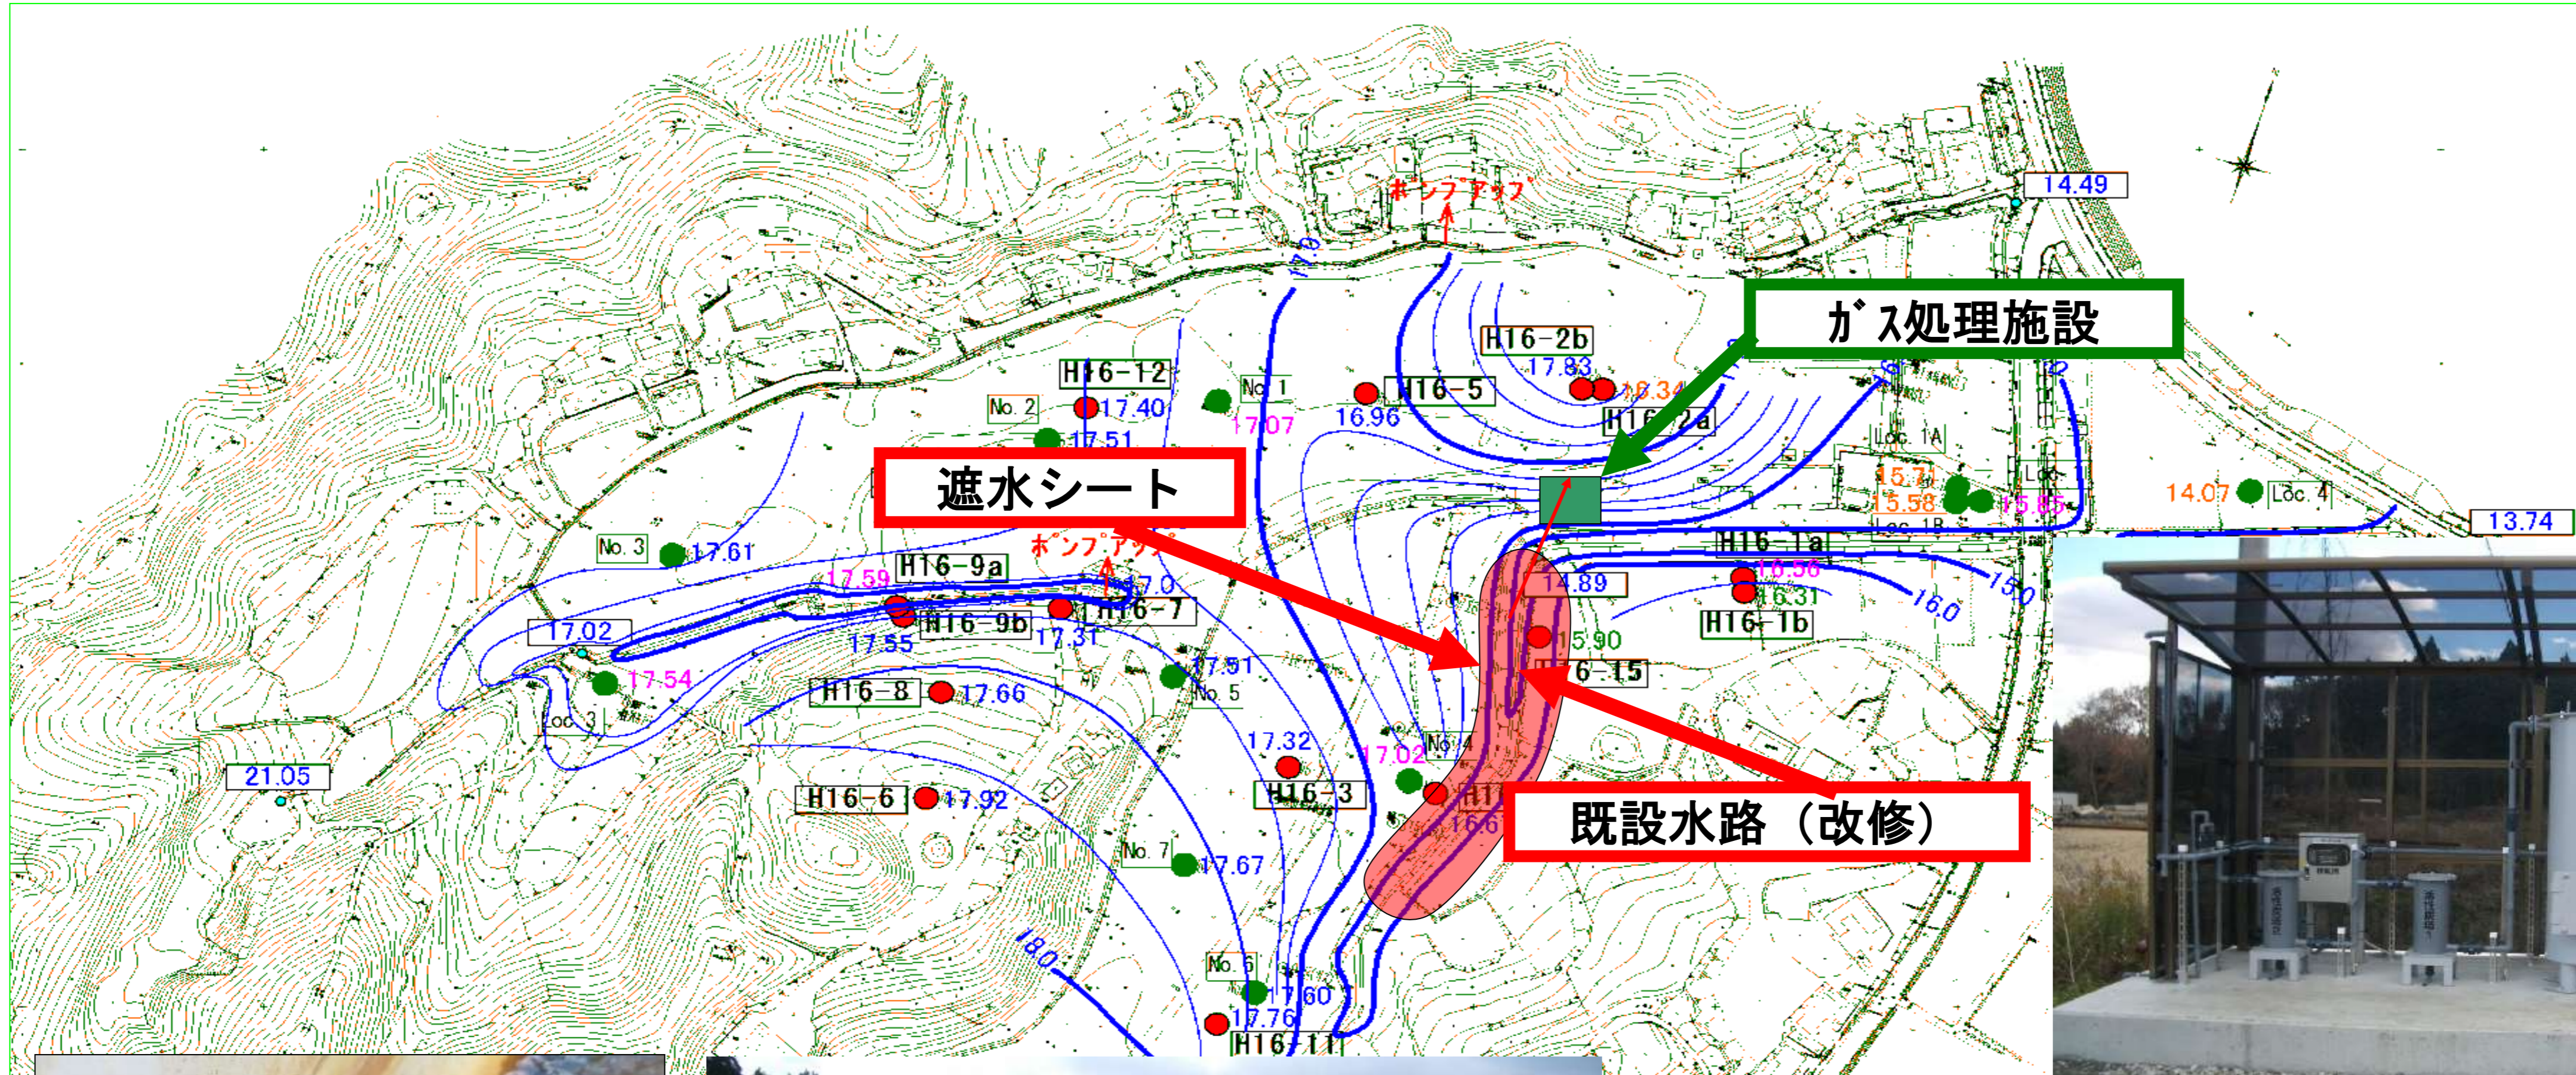
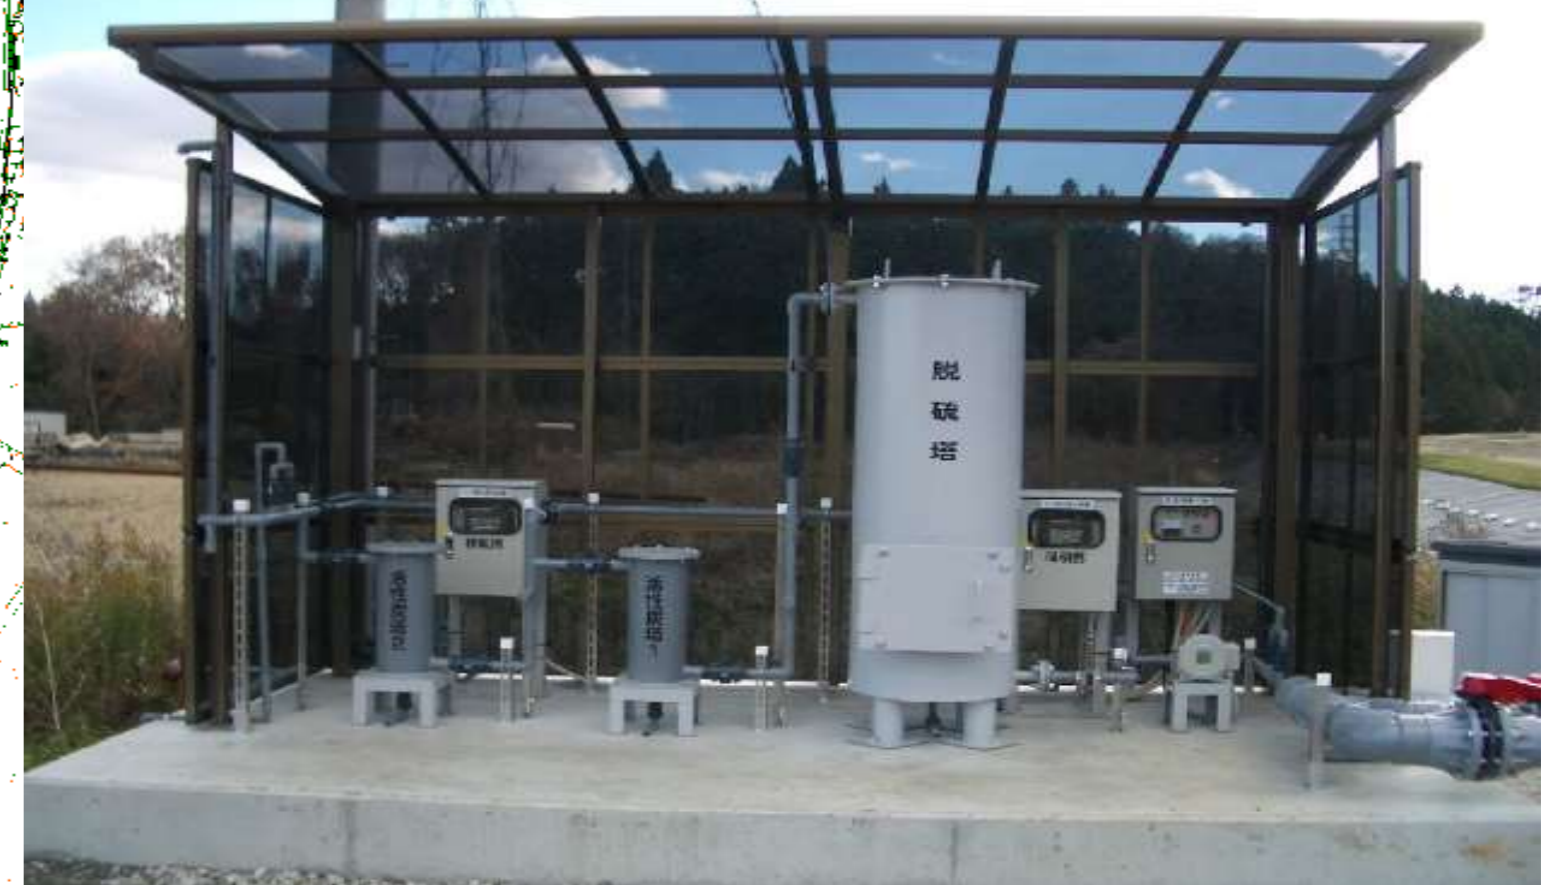
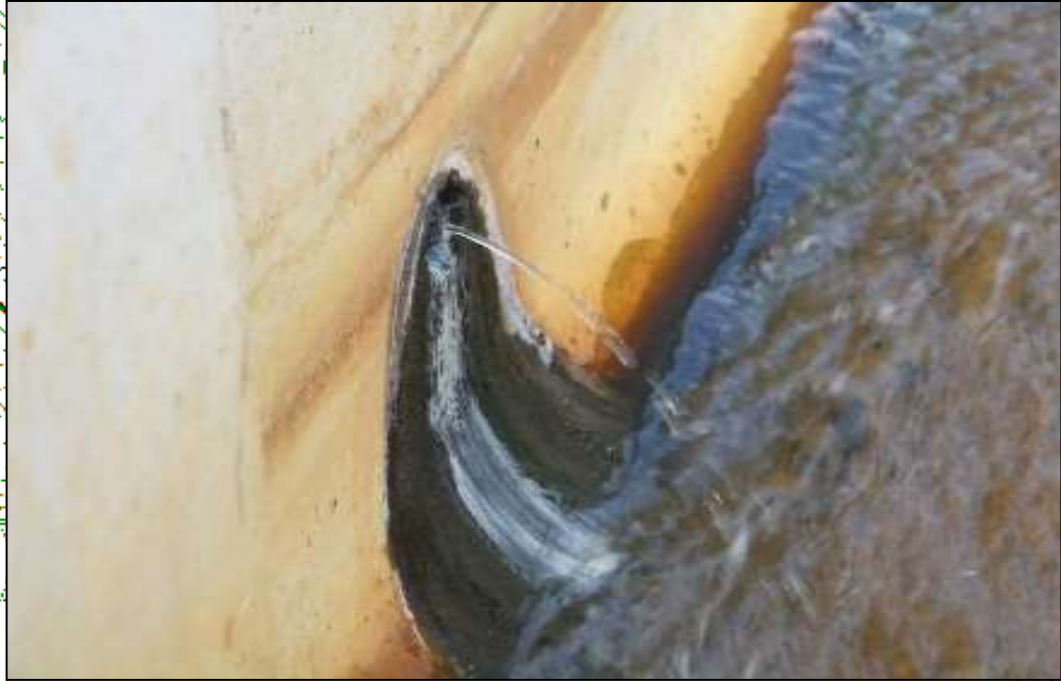
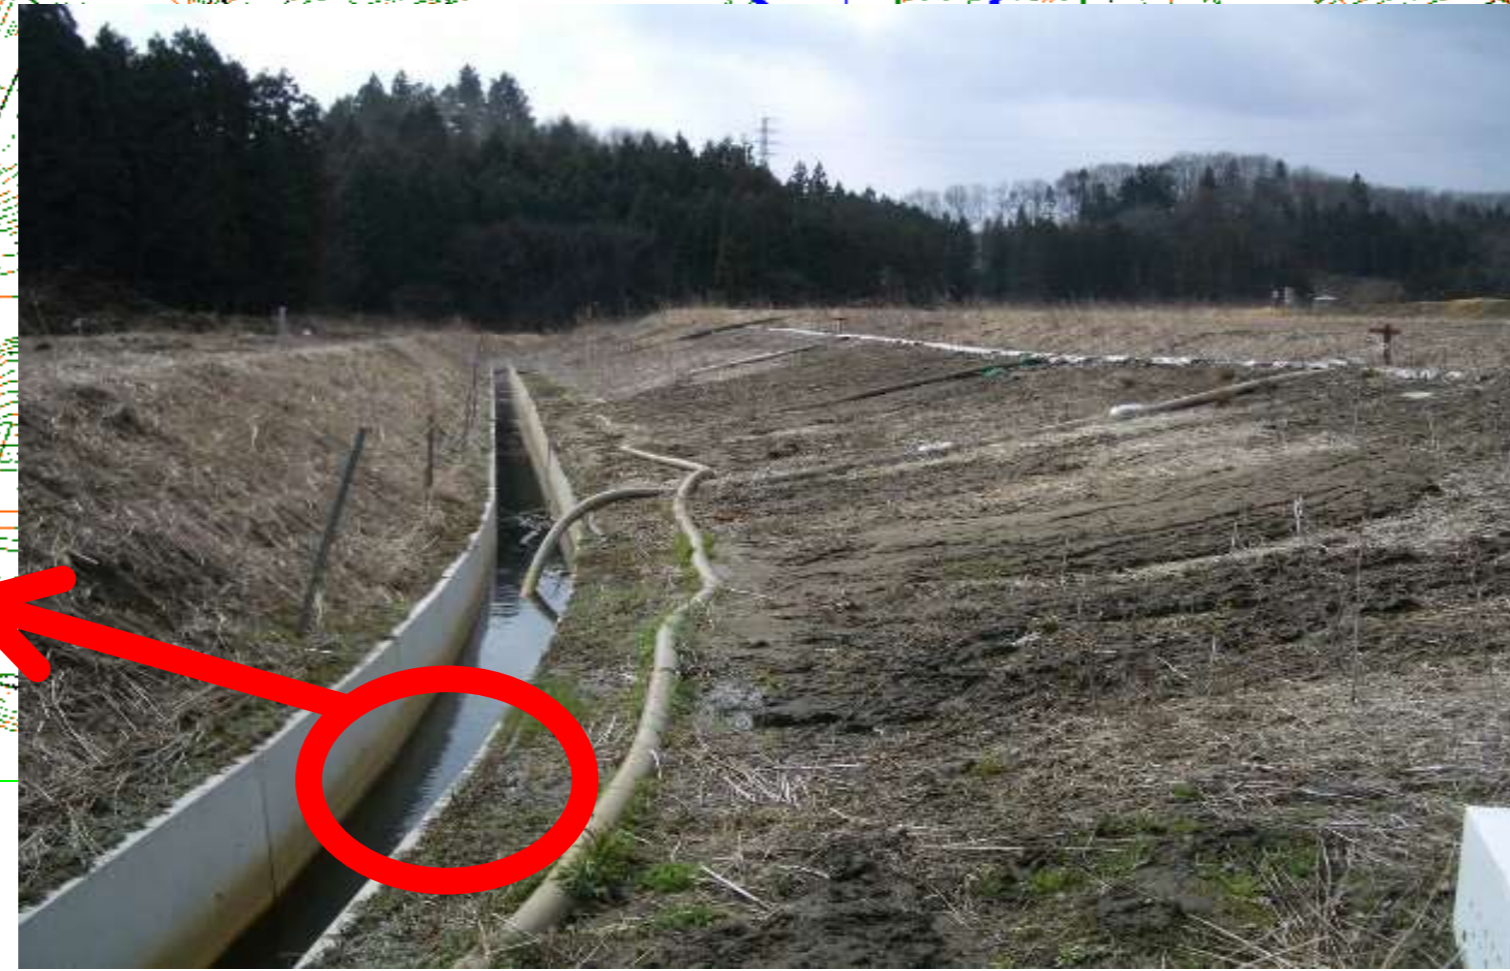
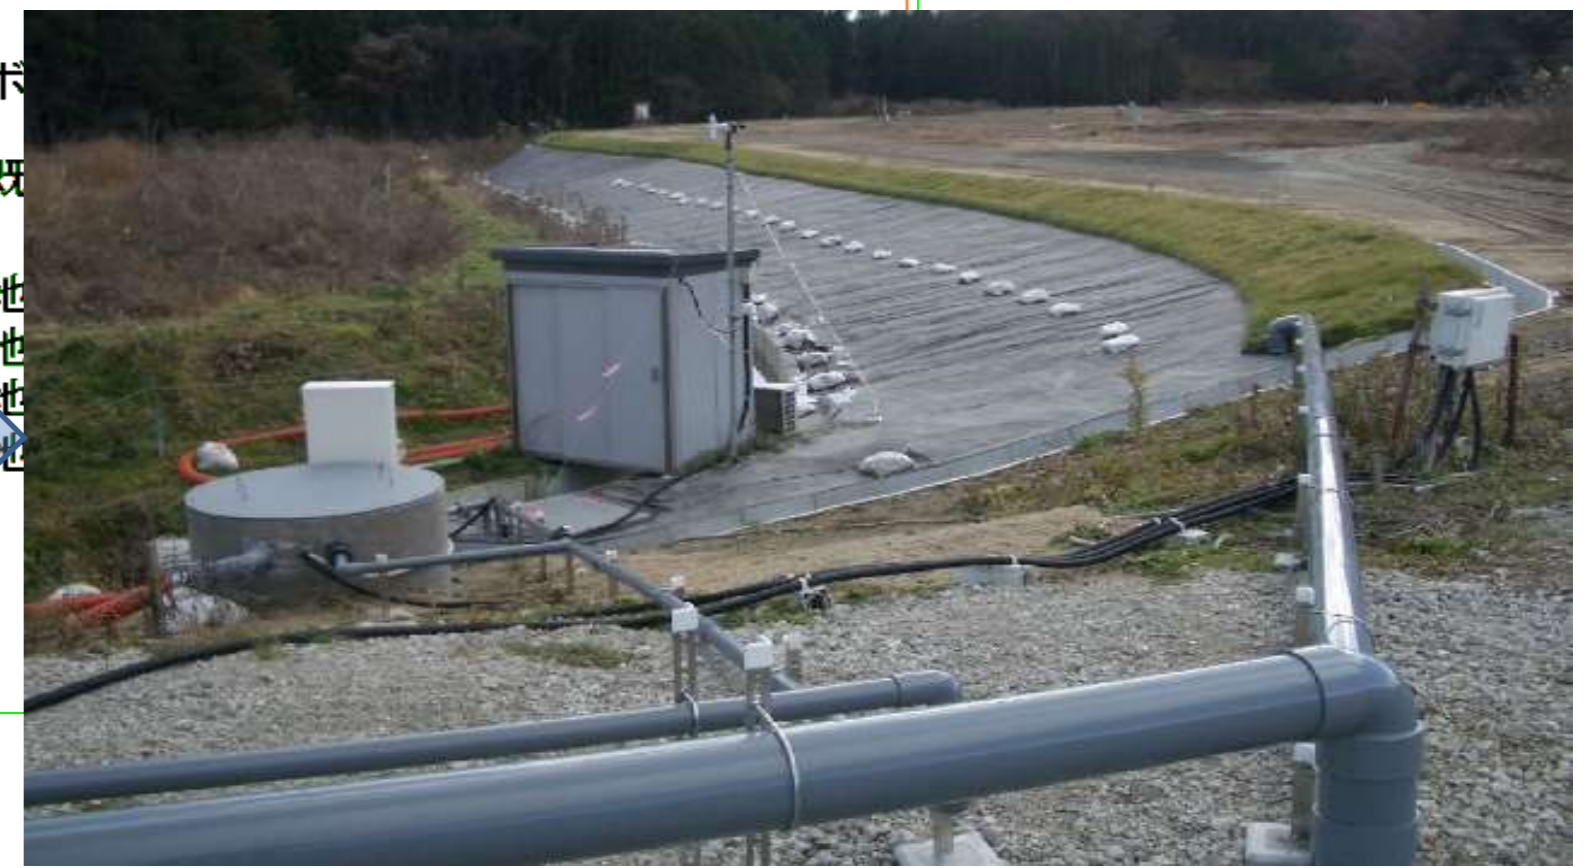
- 実施計画の策定に先行して、硫化水素などの有害ガス及び悪臭の発生抑制のため、緊急対策を実施(平成17年9月完了)
- 悪臭等が発生している東側法面付近において、対策を実施
 - 遮水シートによるガス放散防止
 - ガス処理施設の建設
 - 既設排水路の改修

工事名	内容
排水施設設置	集水枘, 排水ポンプ, 配電工, 排水管
安全対策施設設置	立入防止柵, ネットフェンス用門扉, 立入禁止標識
法面对策	透水マット, 遮水シート, U型側溝, 既設側溝改良, 集水枘, 排水ポンプ
ガス処理施設設置	ガス吸引ファン, 脱硫塔, 活性炭吸着塔, 連結管路, 配電設備
