竹の内地区産業廃棄物最終処分場に 関する住民説明会

平成29年2月17日(金)

宮 城 県

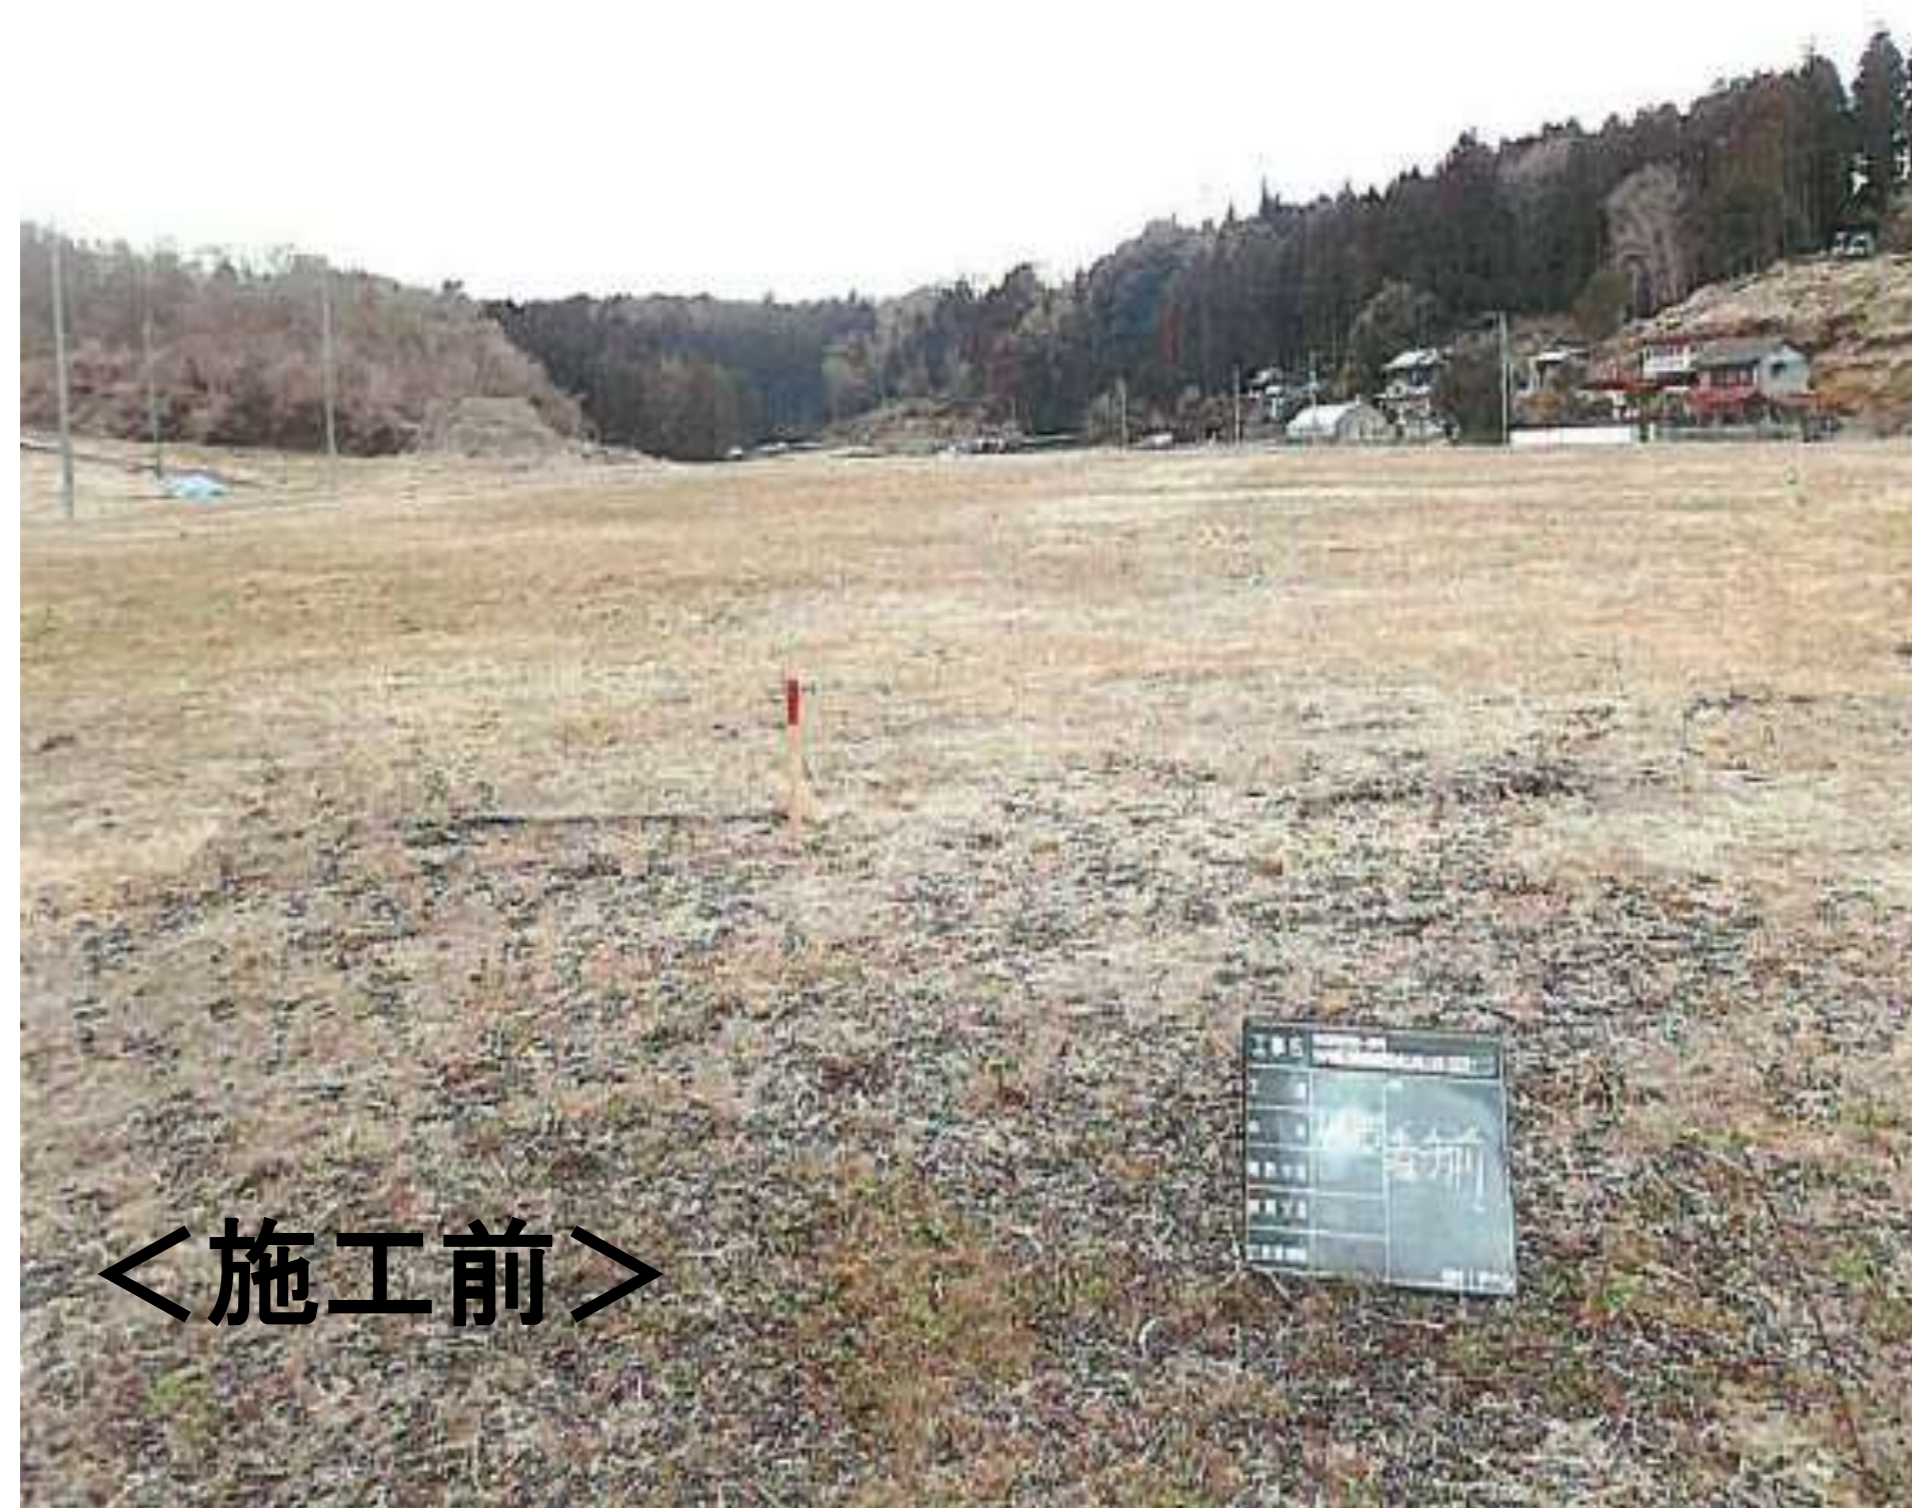
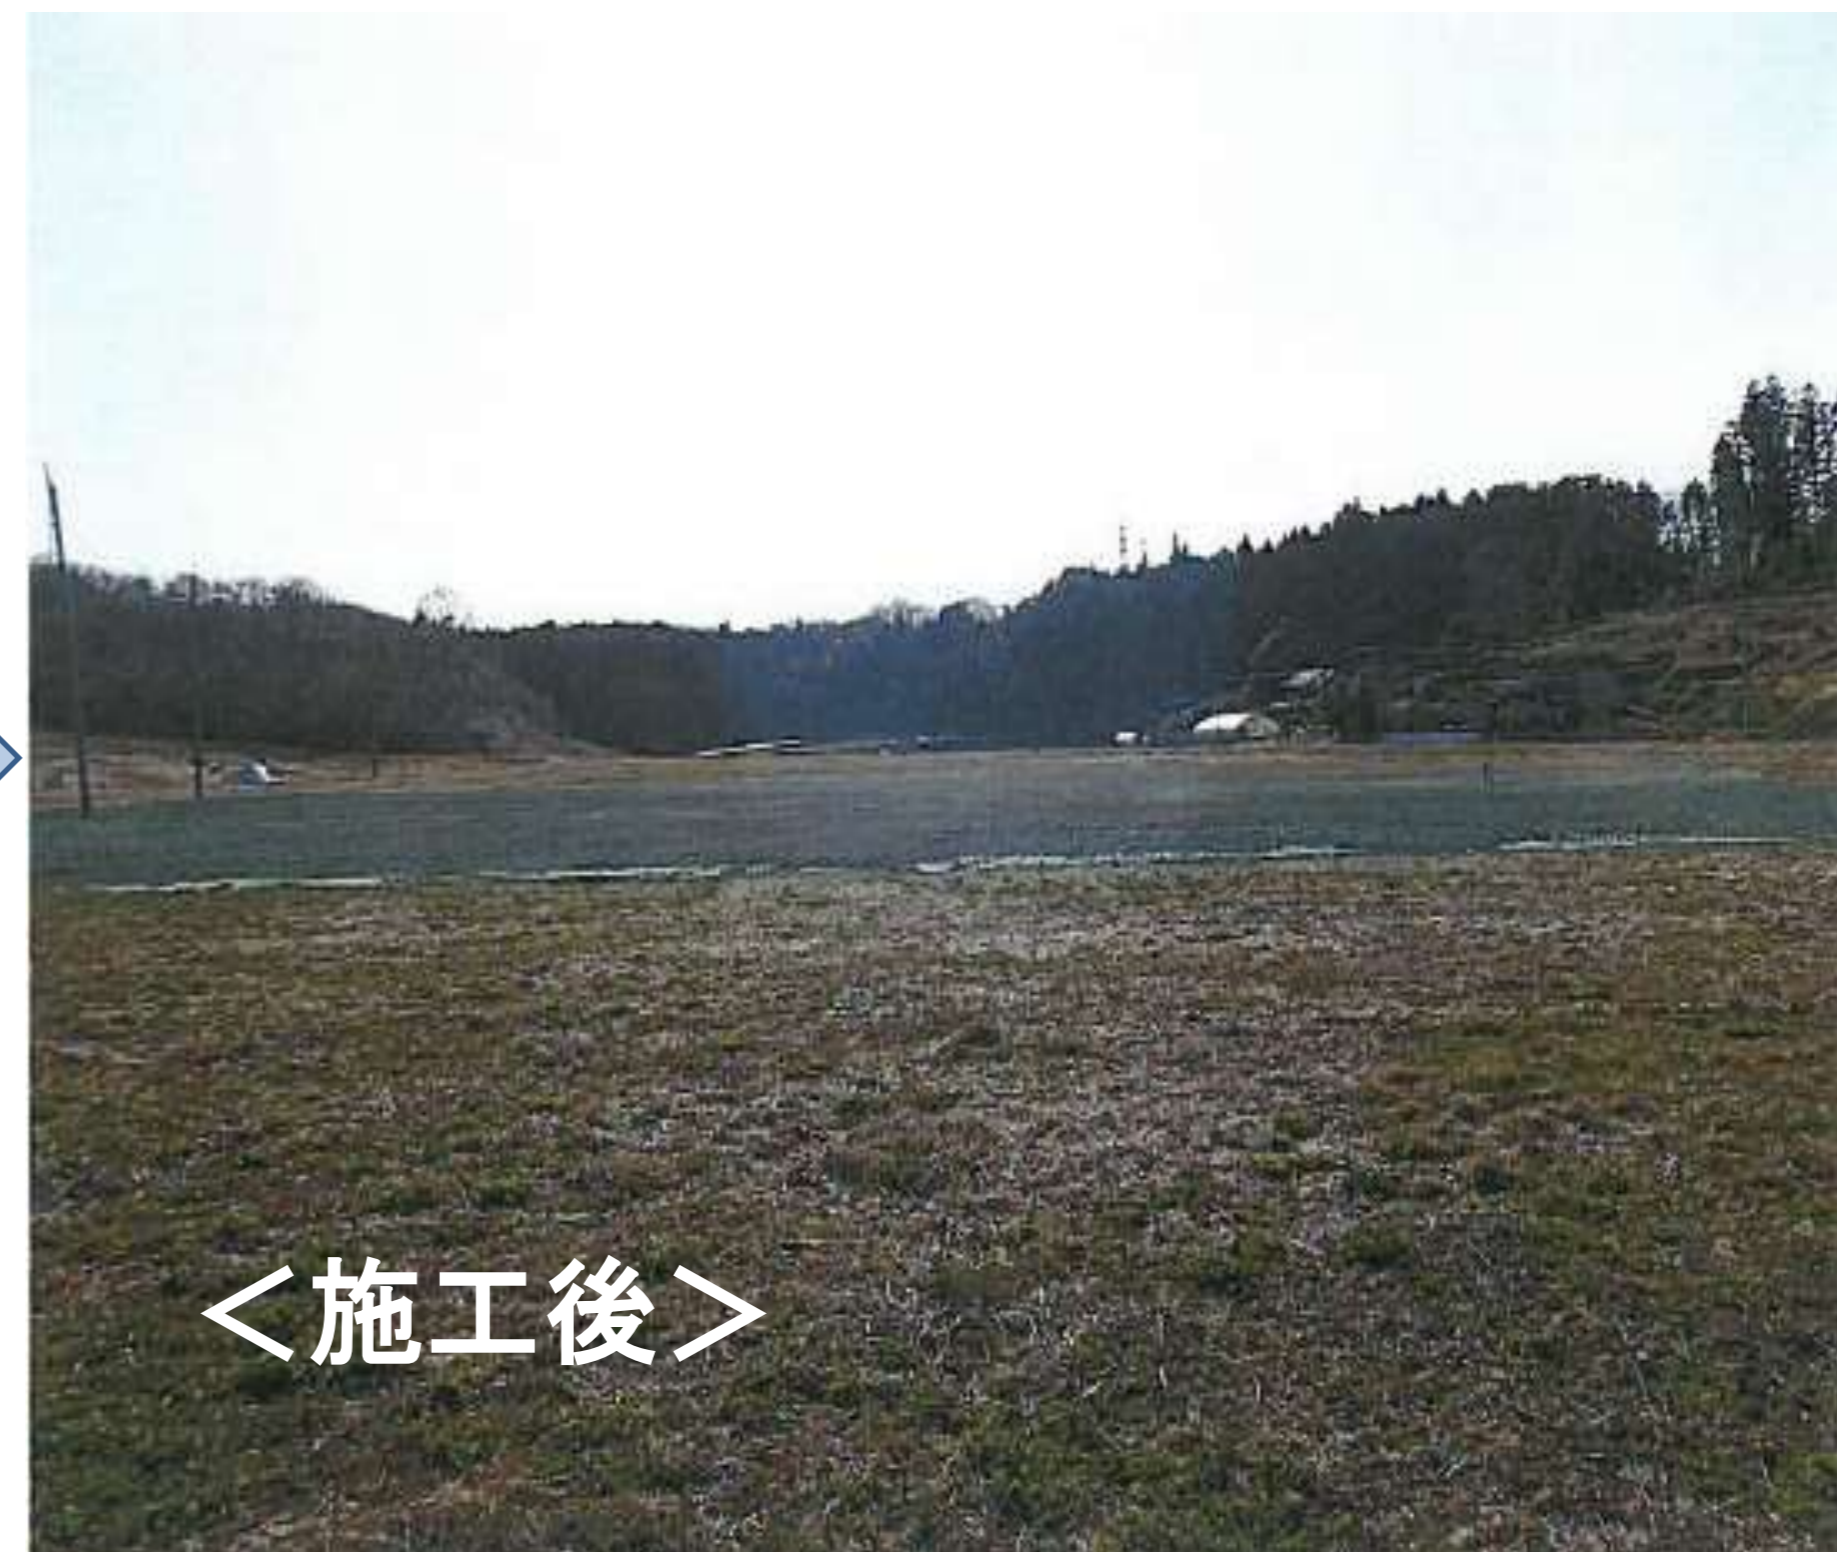
7-2 追加対策【整形盛土工】(実績)

平成23年3月の東北地方太平洋沖地震により覆土が沈下して雨水排除が低下した箇所を盛土整形し、適切な排水勾配を確保して雨水の迅速排除を促す。

項目	単位	数量
整形盛土範囲	m ²	4,192
種子吹き付け範囲	m ²	4,600

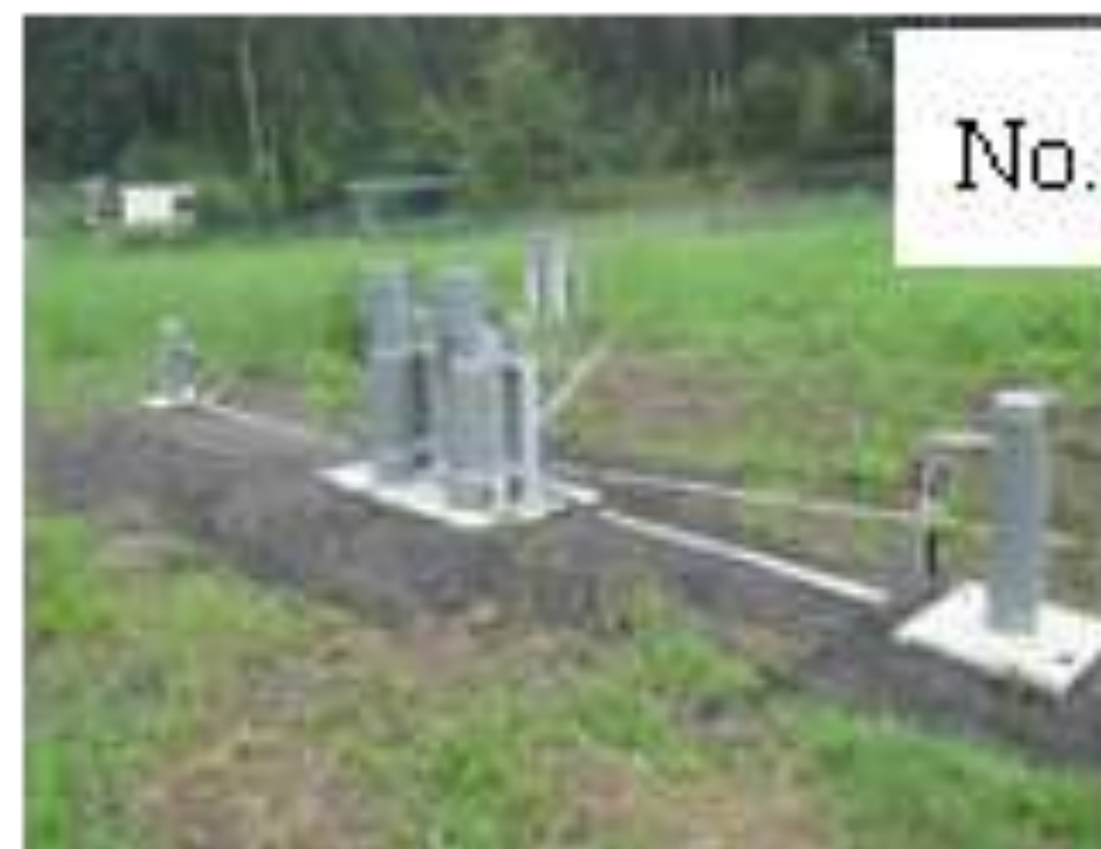
No.3

工事後も観測井戸 (No.3, No.5) で噴出事象が発生

地点	総掘削 深長(m)	ストレーナ区間 (GL.-m)	井戸内径・材料	ガス処理方法
No.3a	4.0	0.4~4	Φ200mm・有孔塩ビ管	活性炭
No.3b	25.5	0.4~25	Φ200mm・有孔塩ビ管	
No.5a	6.0	0.4~6	Φ200mm・有孔塩ビ管	活性炭
No.5b	17.0	0.4~16	Φ200mm・有孔塩ビ管

平成28年2月から、
観測井戸 (No.3, No.5) での水質調査を中止し、
ガス抜き管 (No.3b, No.5b) で水質調査を実施

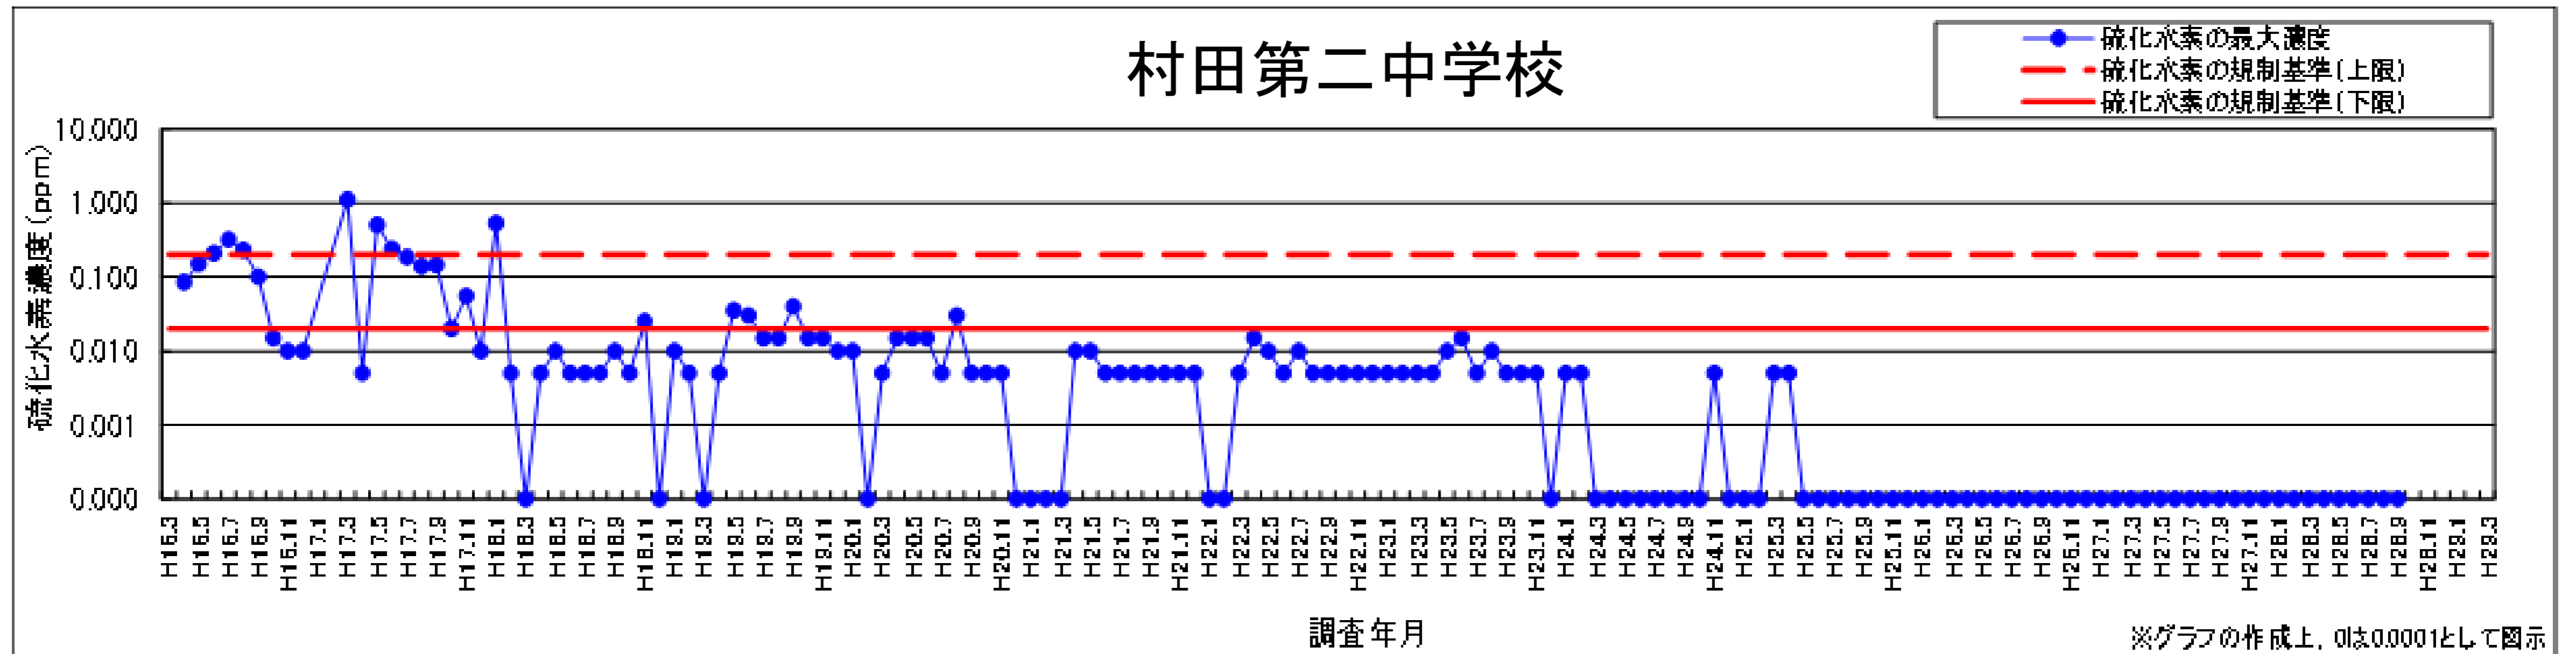
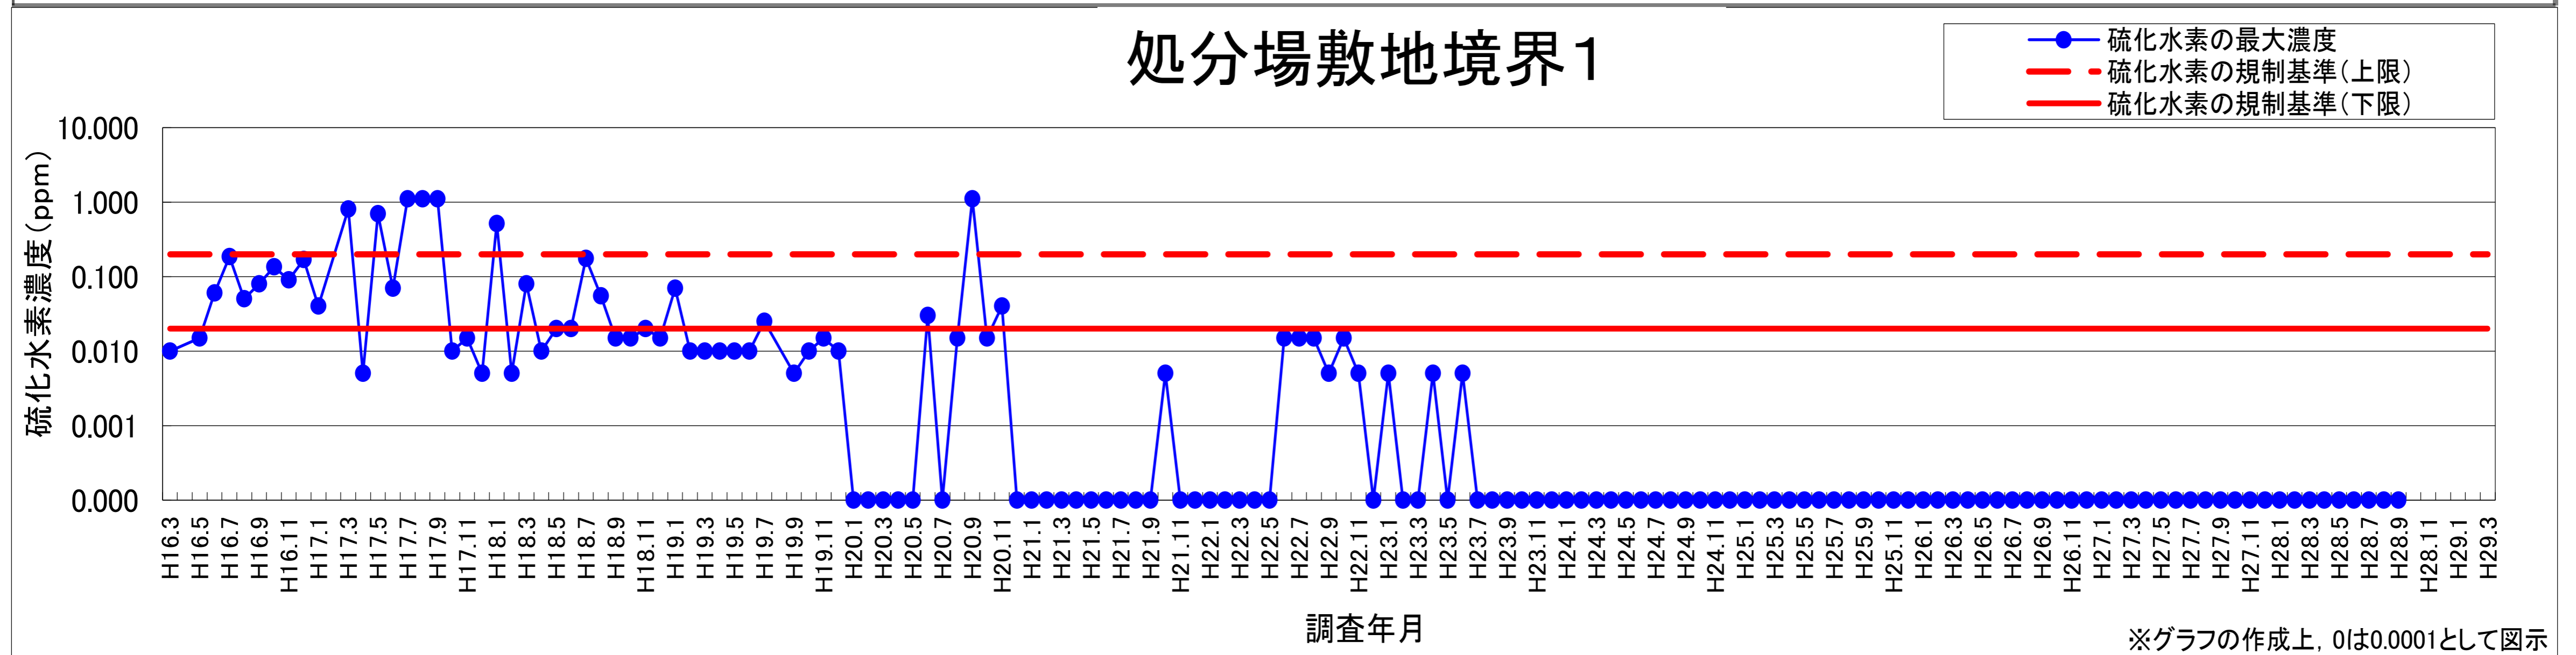
2-4 硫化水素連続調査(結果)

- 平成17年9月の緊急対策実施前は、1.1ppmを観測するなど0.02ppmを超過する状況が頻繁に確認。
- 緊急対策の実施により、0.02ppmを超過する頻度は低下。
- 雨水浸透防止対策が完了した平成21年度以降は、**目標値(0.02ppm)**を満足する状況が継続。

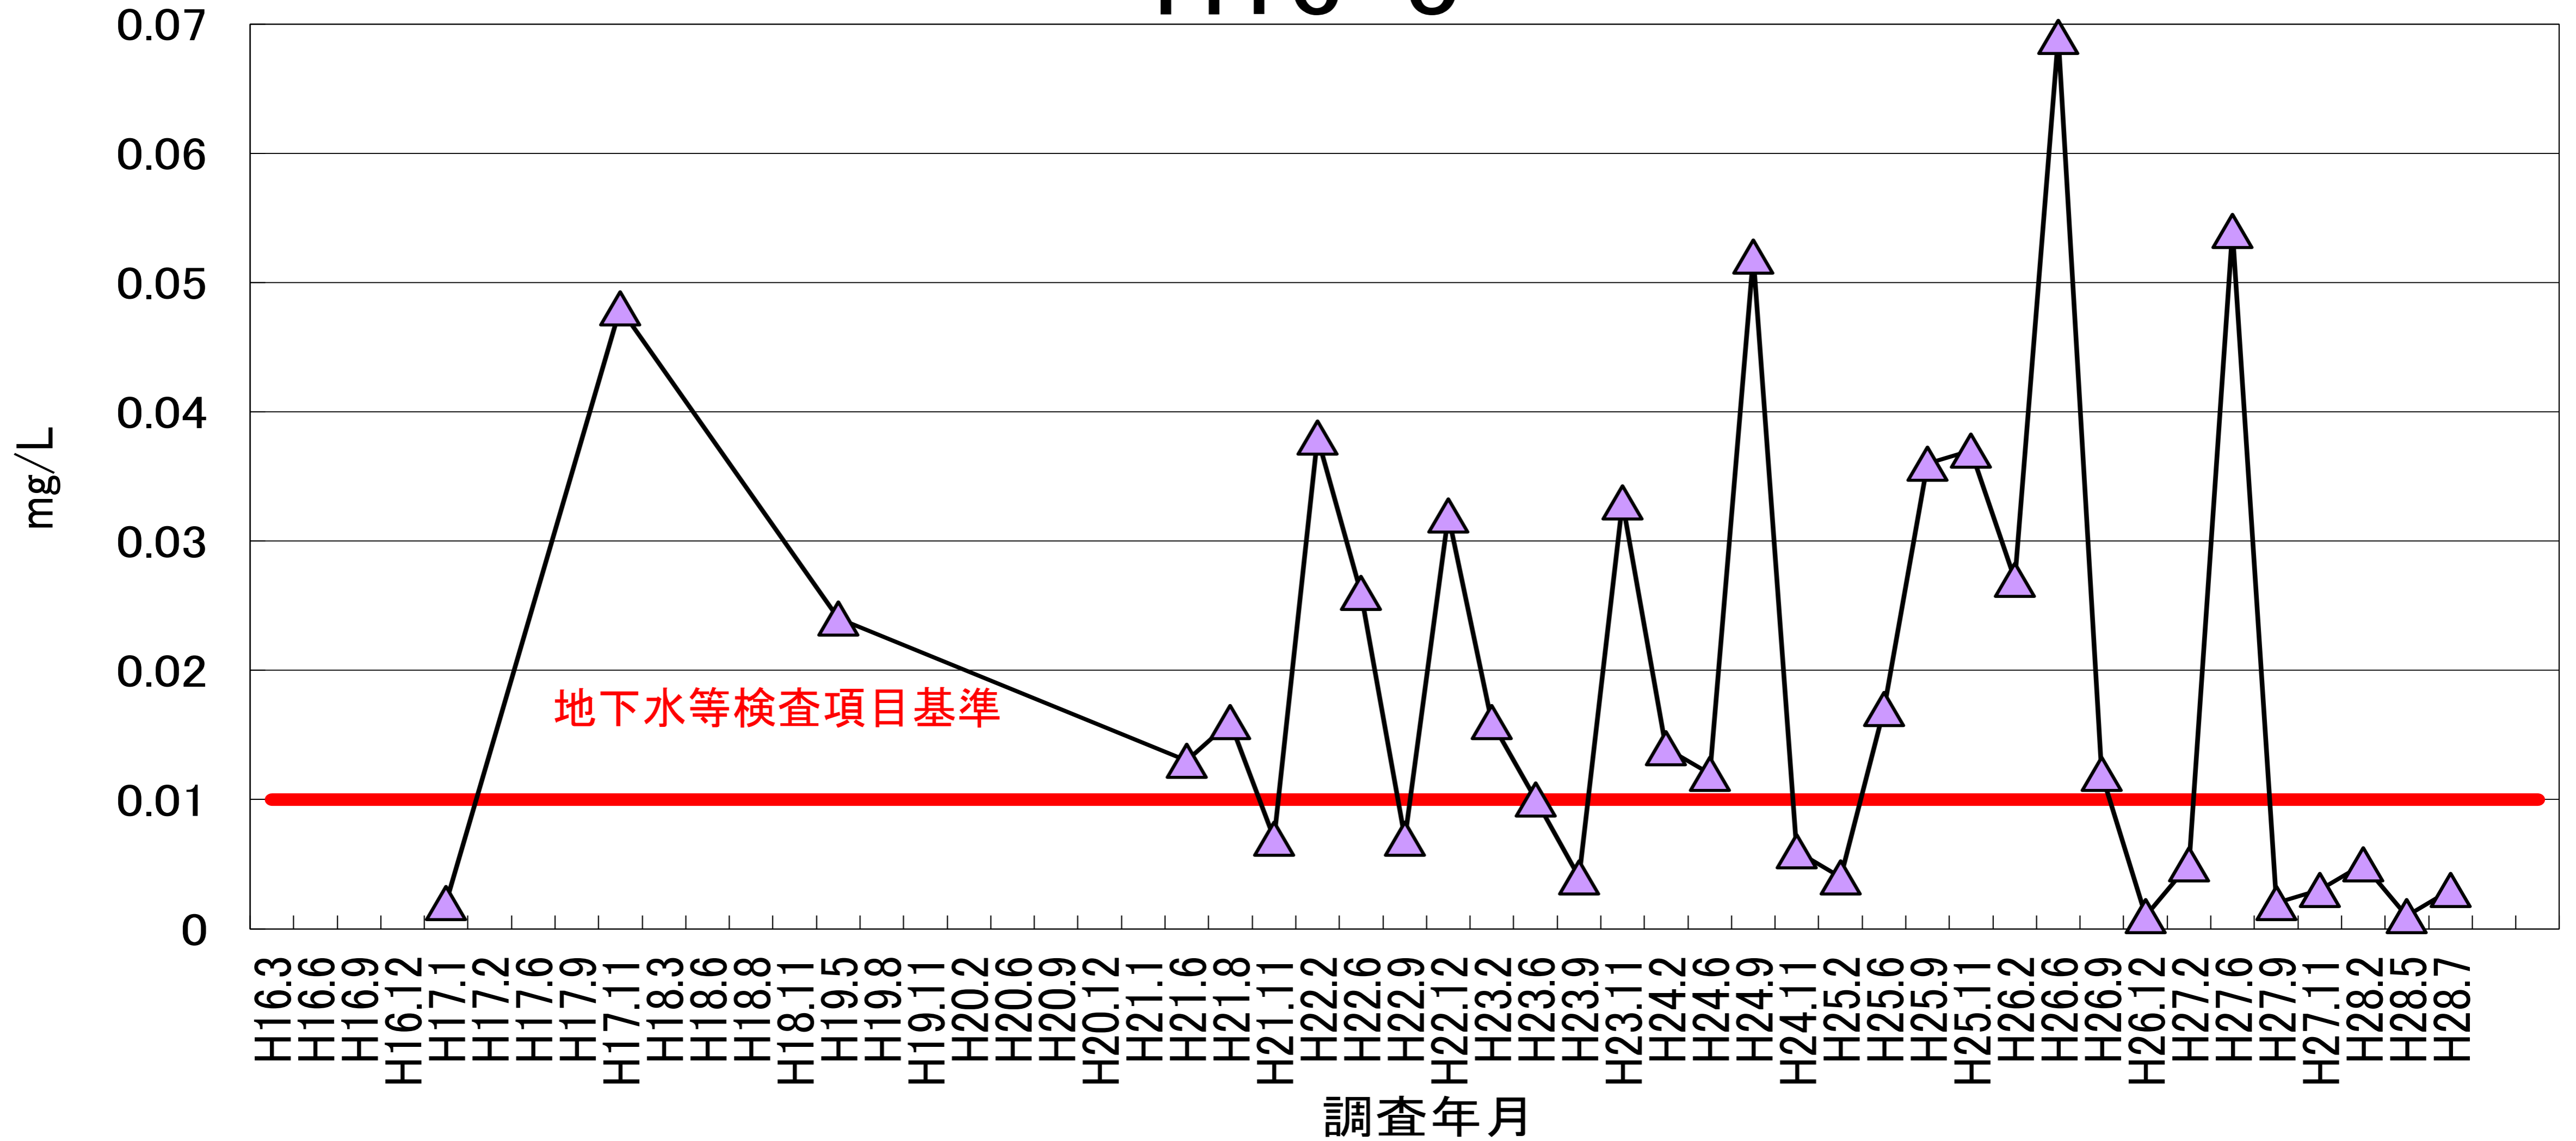
H16-5

項目	状況
砒素	2地点で基準値を超過する状況が継続。他の9地点は基準値を満たす状況が継続。全体として横ばい傾向。
BOD	4地点で基準値を超過する状況が継続。他の7地点では基準値を満たす状況に低下又は概ね基準値を満たす状況が継続。全体としてやや低下か横ばい傾向。
ほう素	6地点で基準値を超過する状況が継続。他の5地点では基準値を満たす状況に低下又は概ね基準値を満たす状況が継続。全体としてやや低下か横ばい傾向。
ふっ素	6地点で基準値を超過する状況が継続。他の5地点では基準値を満たす状況に低下又は概ね基準値を満たす状況が継続。全体としてやや低下か横ばい傾向。
1,4-ジオキサン	3地点で基準値を超過する状況が継続。他の8地点は概ね基準値を満たす状況が継続。
ダイオキシン類	1地点(H16-5)で基準値を超過する状況が継続。他の10地点は概ね基準値を満たす状況が継続。

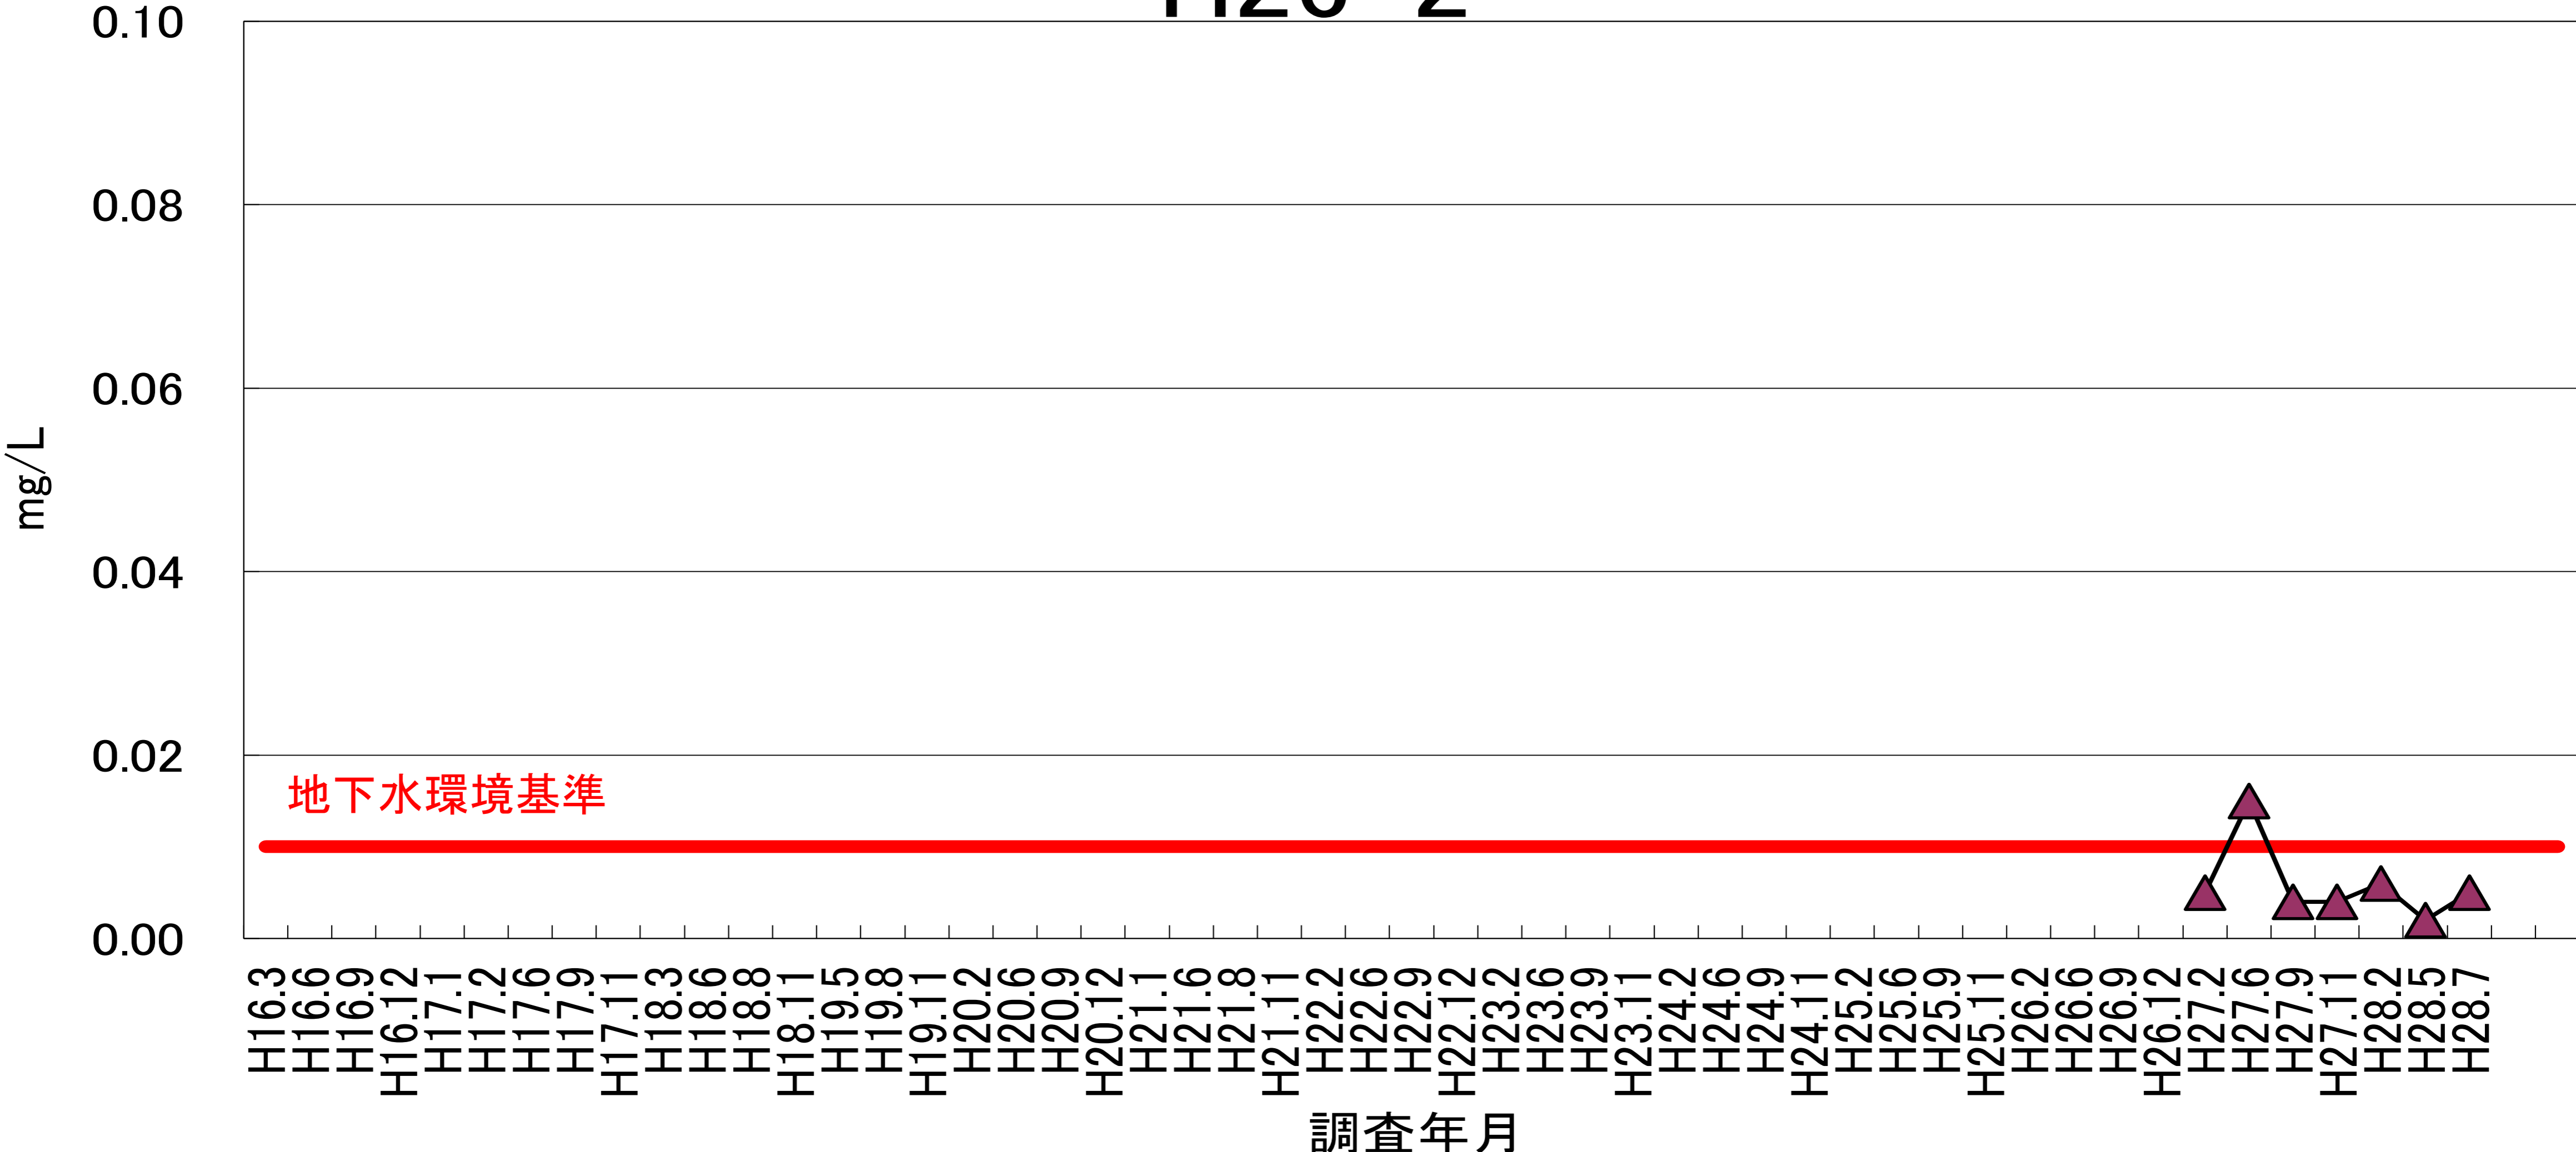
H26-2

項目	状況
鉛	<p>全10地点で概ね基準値を満たす状況であるが、下流側の2地点(H26-1a, H26-2)で時々基準値を超過することがある。</p> <p>【原因】当該井戸周辺の土壌には自然由来の鉛が含有しており、鉛を含む土粒子が混入した状態で水を採取したことによるものと考えられる。</p>
砒素	<p>上流側の1地点(H17-19)で基準値を超過することがあるが、他の9地点は基準値を満たす状況が継続している。</p> <p>【原因】当該井戸は地下水流向の上流側に位置するため、検出される砒素は処分場の影響によるものではないと考えられる。</p>
ダイオキシン類	<p>下流側の2地点(H26-1a, H26-2)で時々基準値を超過することがあるが、他の8地点は基準値を満たす状況である。</p> <p>【原因】処分場の内と外ではダイオキシン類の由来が異なること、処分場周辺の土壌から過去に使用された農薬由来と考えられるダイオキシン類が検出されたことから、ダイオキシン類を含む土粒子が混入した状態で水を採取したことによるものであり、処分場の影響によるものではないことが考えられる。</p>

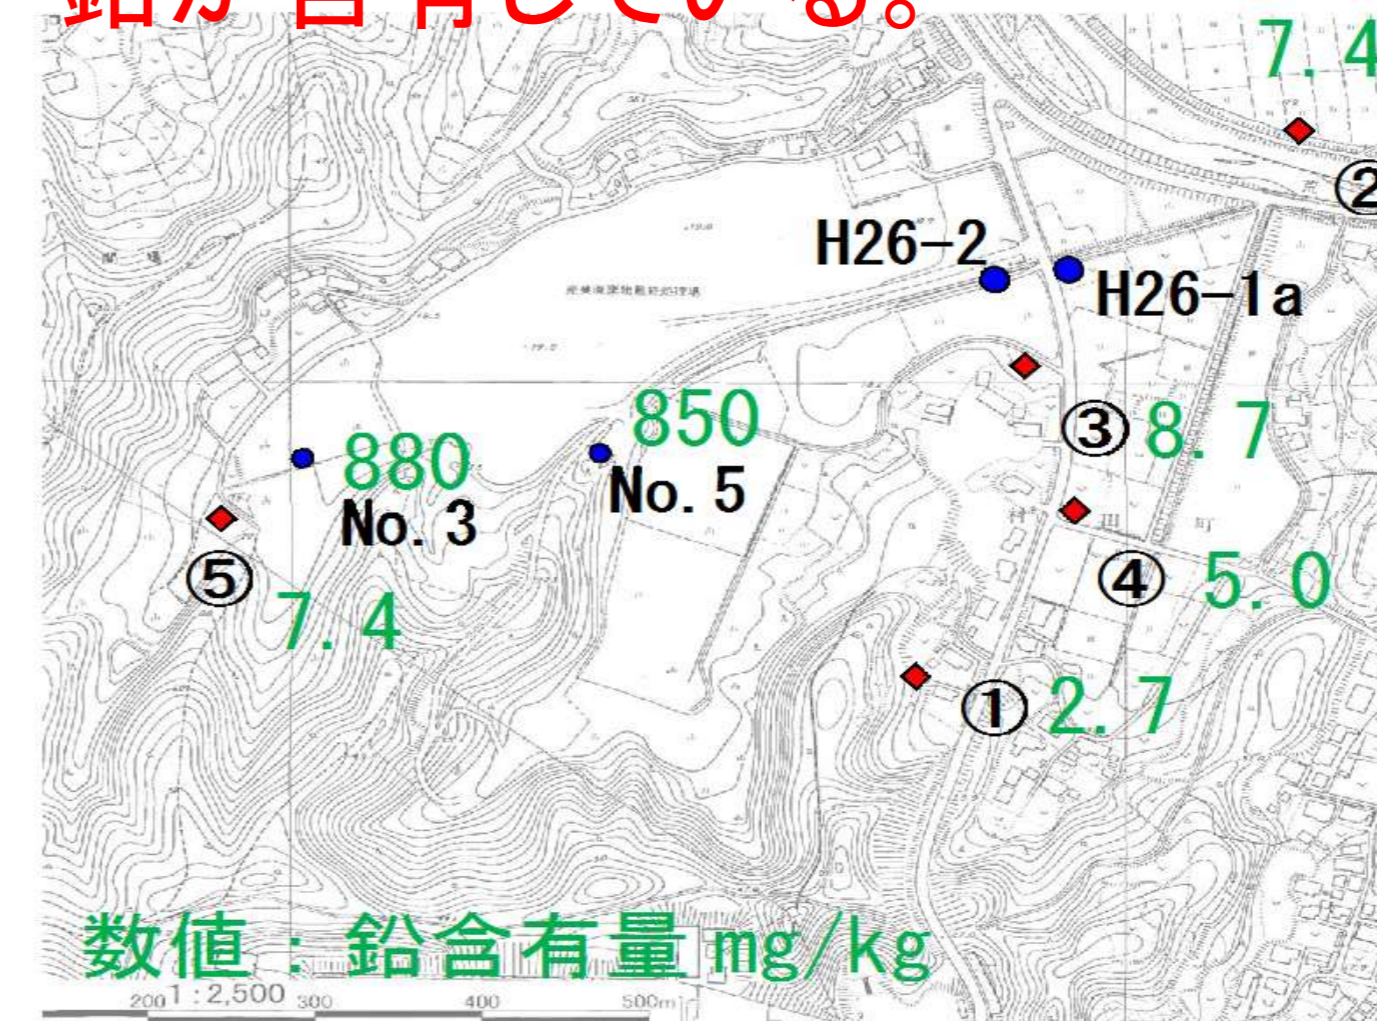
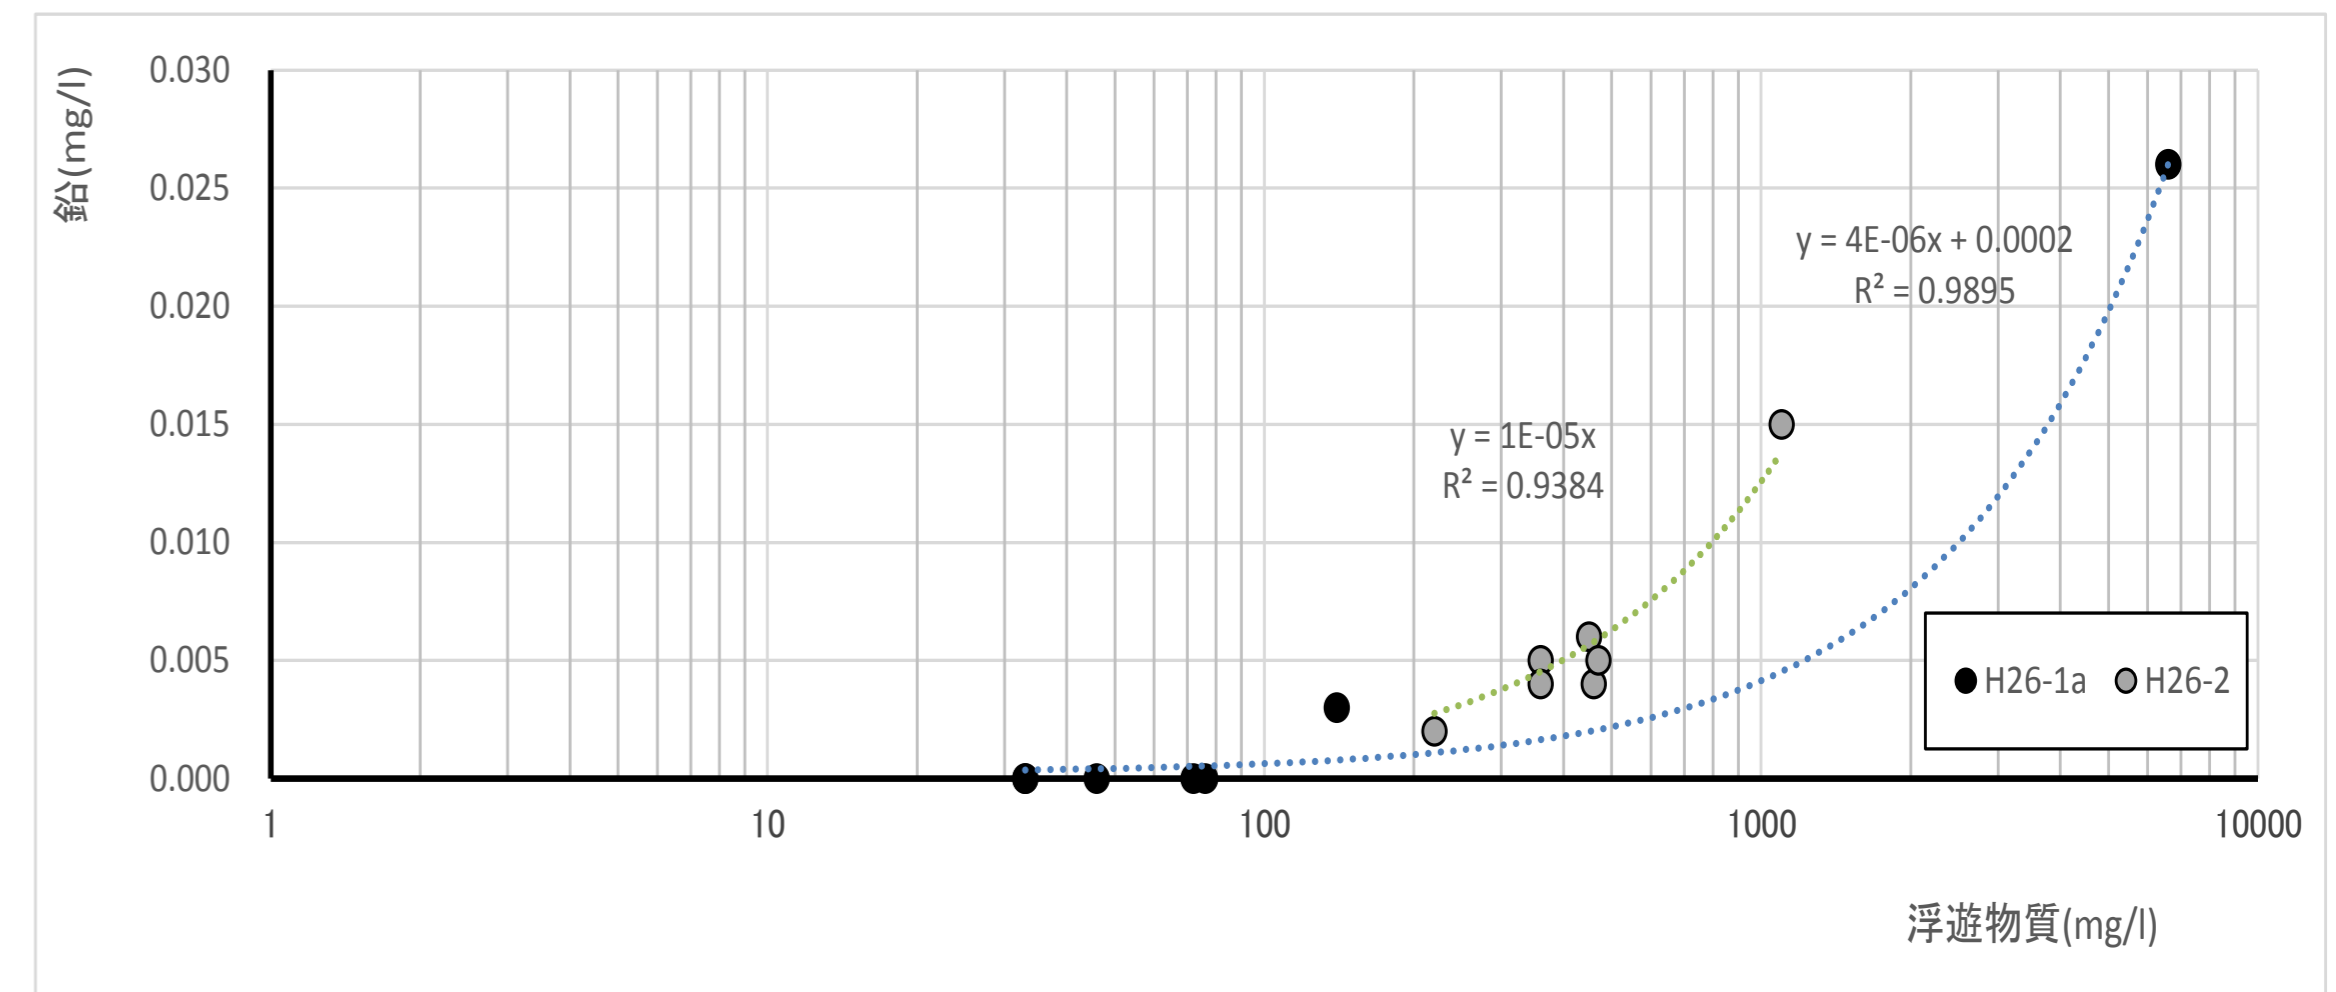
H26-1a,H26-2で基準を超過する鉛が検出

当該井戸周辺の**土壌**には
自然由来の**鉛**が含有

地下水採取時に、**鉛を含む土粒子**が
井戸内に流入

鉛を含む土粒子が混入した状態で
水を採取したことによるものと判断

当該井戸及び周辺土壌は、
鉛が含有している。

土粒子が多くなると
鉛濃度は高くなる傾向にある。
