竹の内地区産業廃棄物最終処分場に 関する住民説明会

平成29年2月17日(金)

宮 城 県

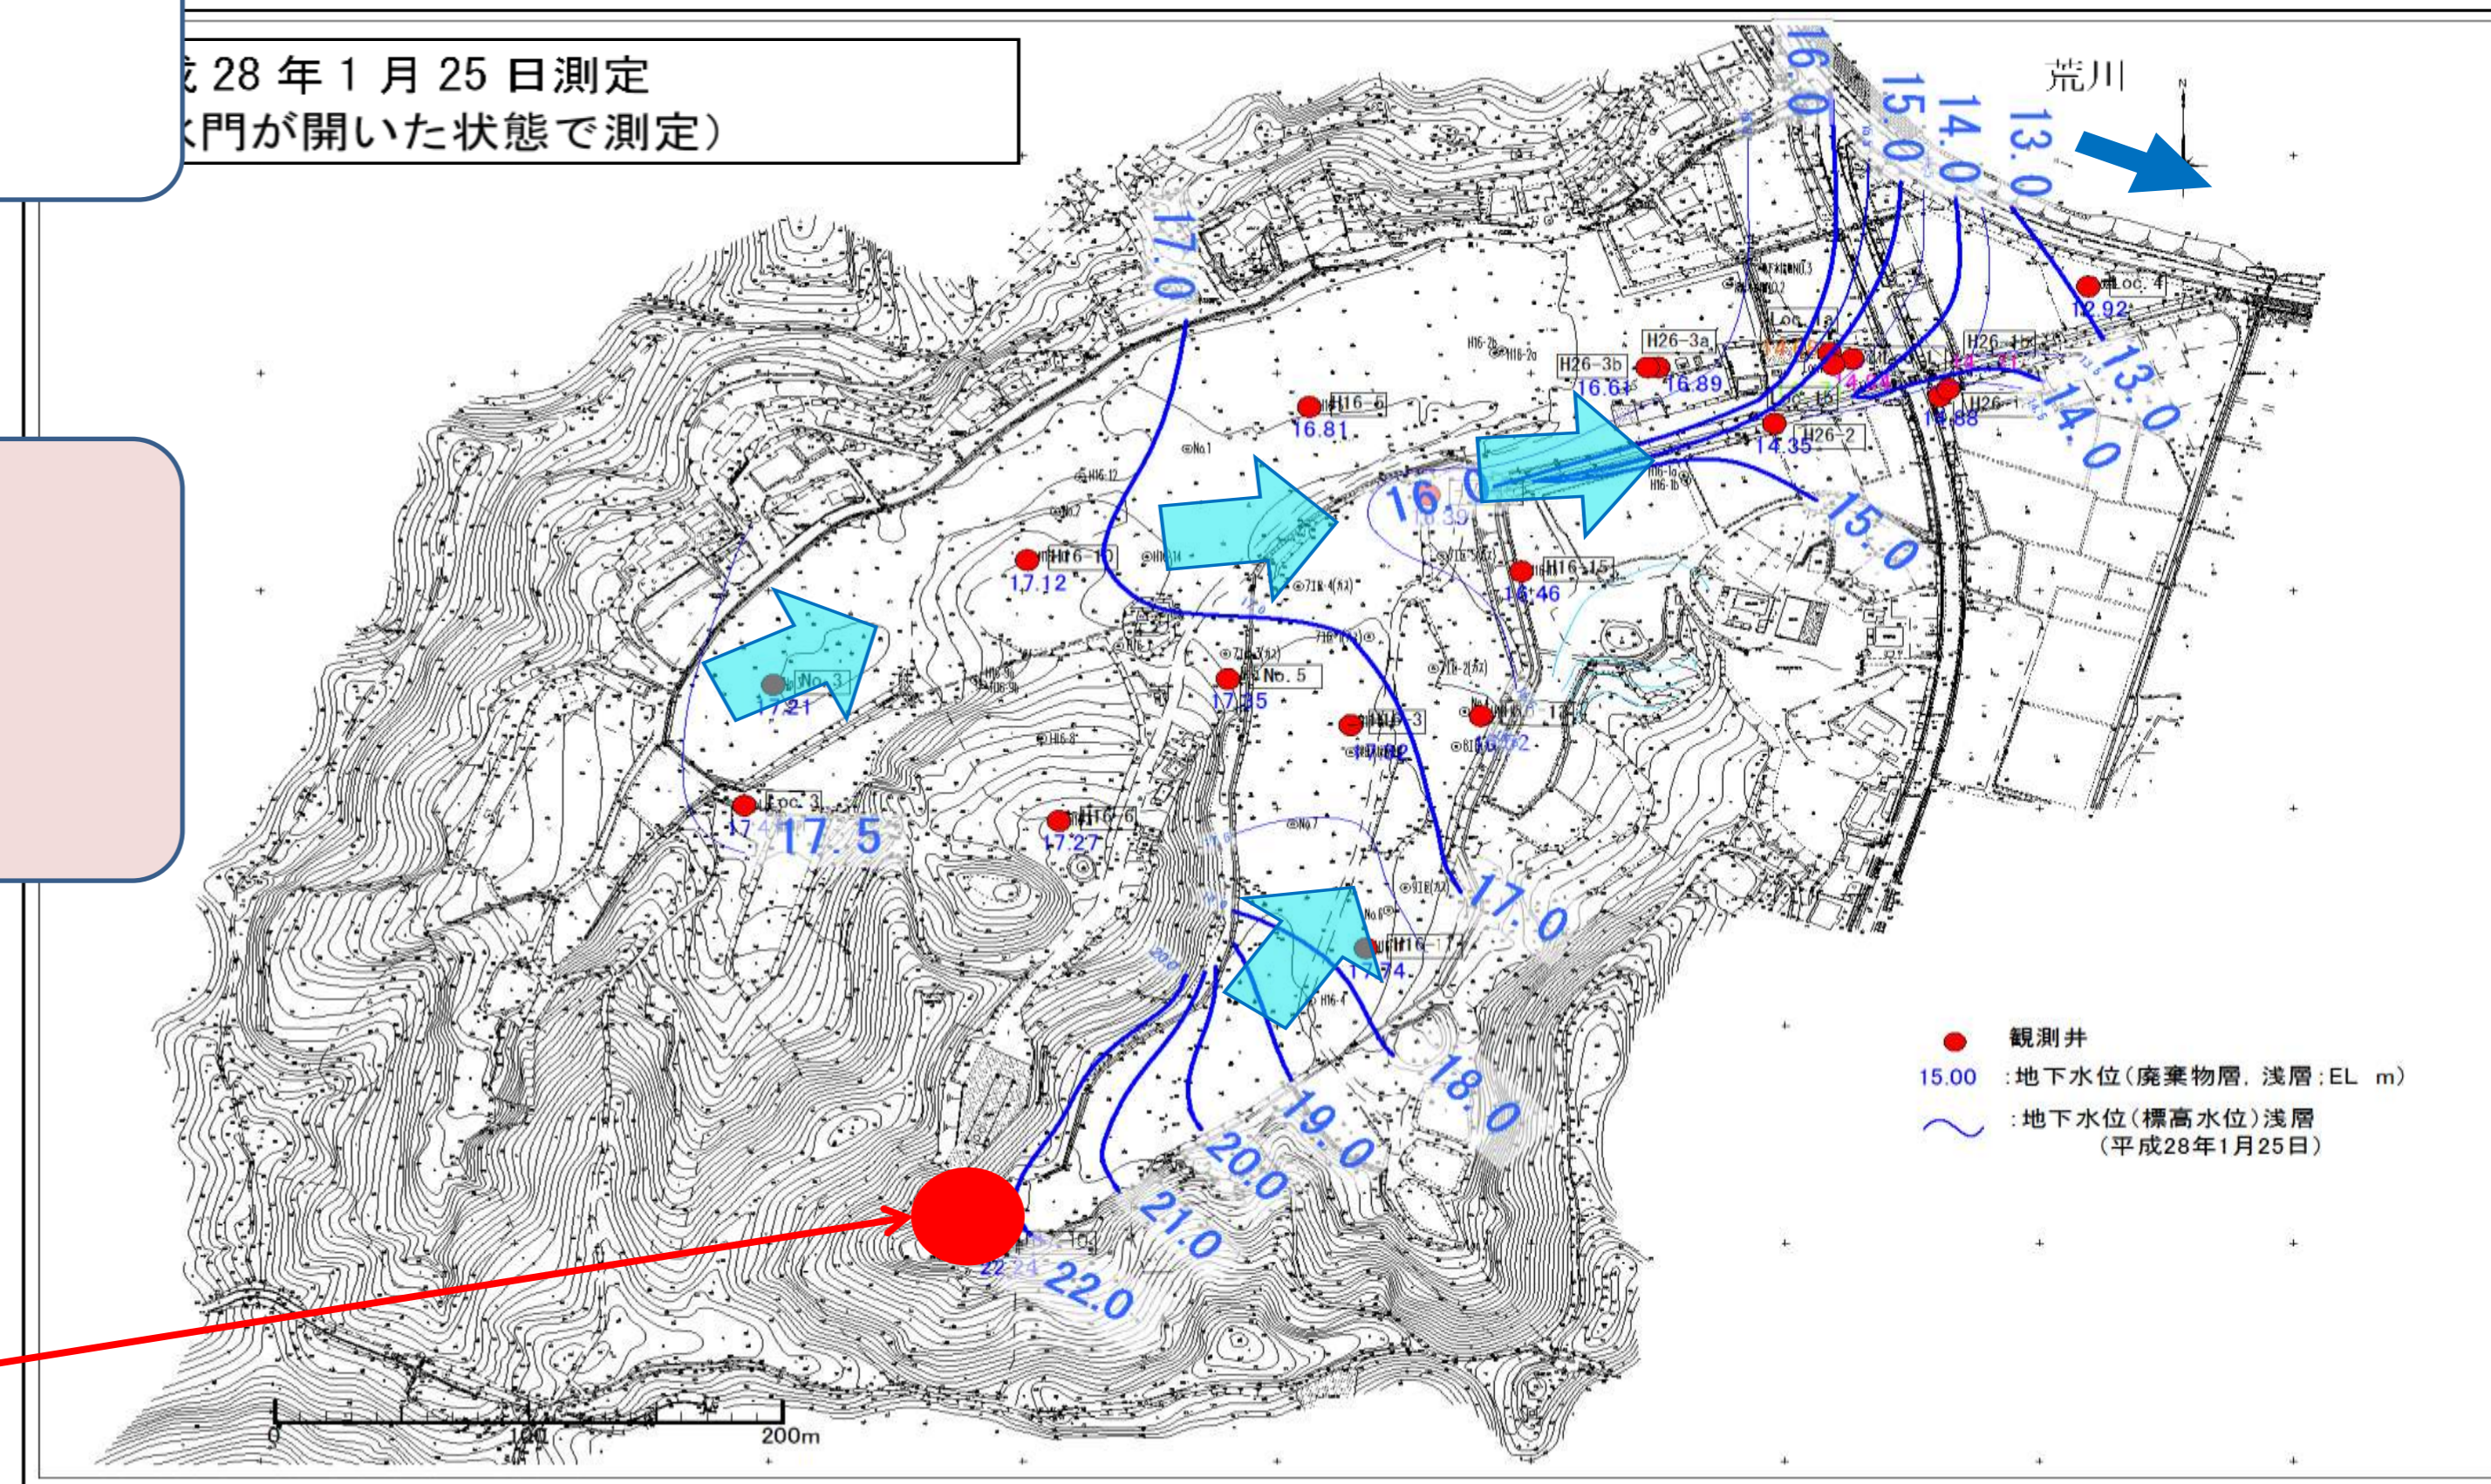
H17-19

H17-19は地下水流向の**上流側**に位置する

検出される砒素は
処分場の影響によるものではない

H17-19は、地下水**上流側**に位置する。

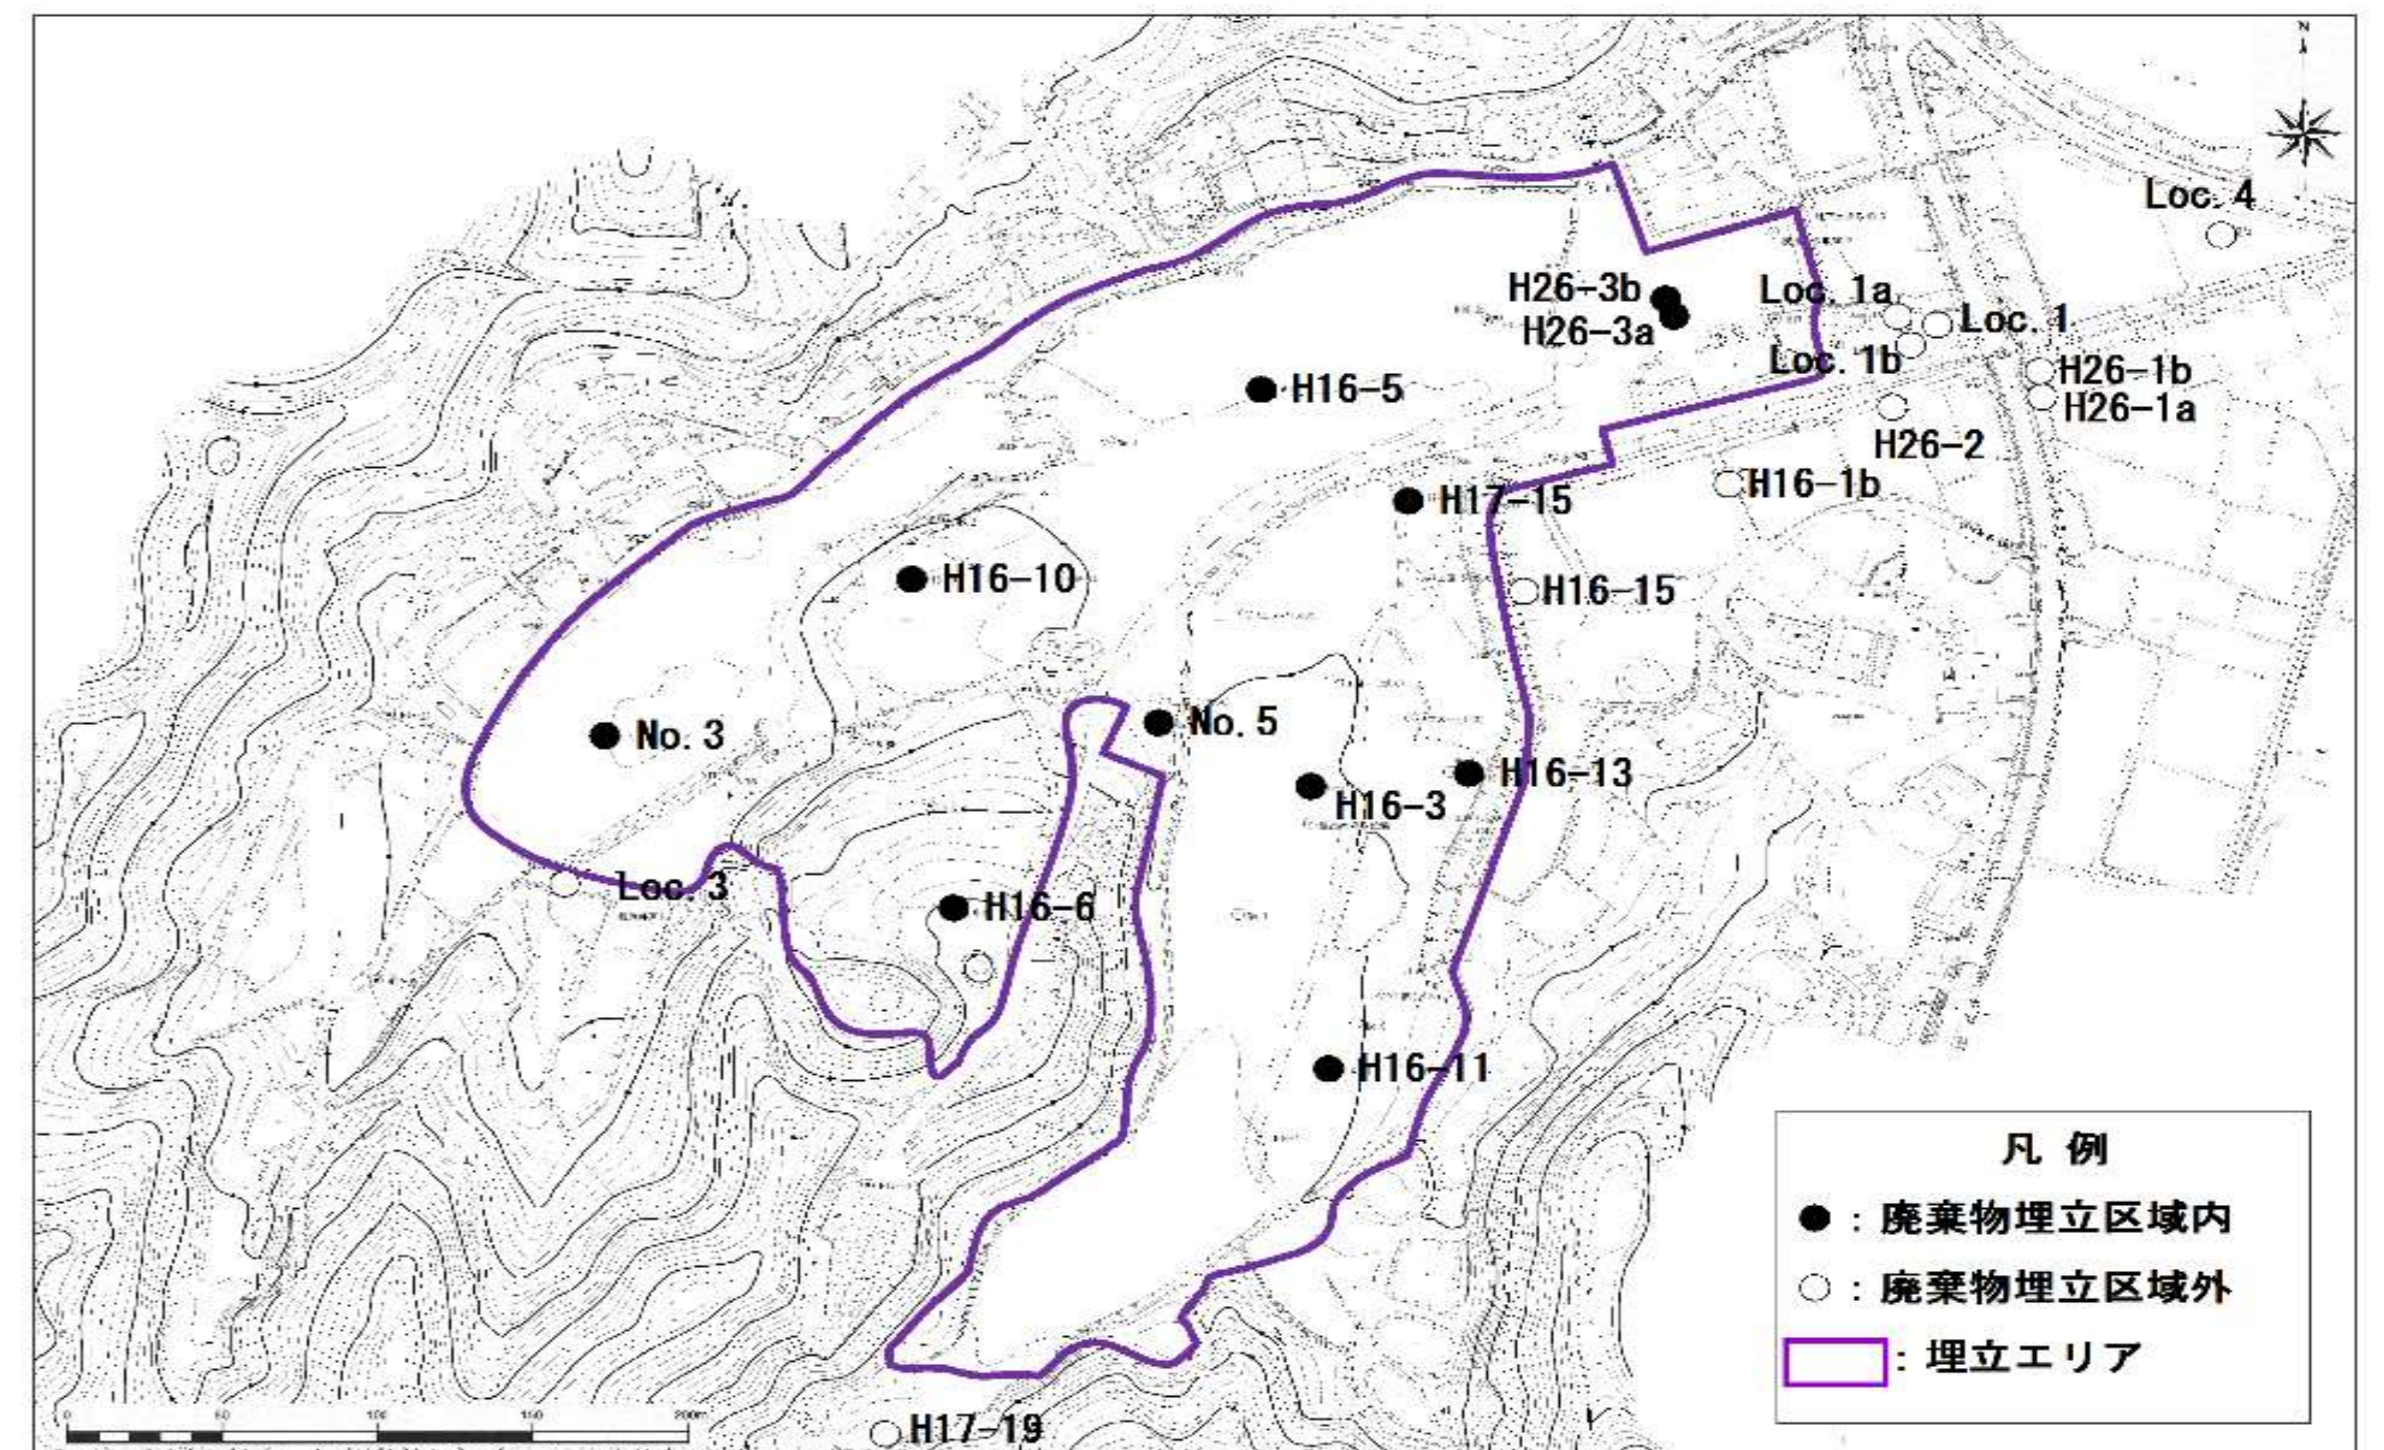
- 調査結果：現在も埋立区域の内部は、周囲より温度が高く、有機性廃棄物の分解反応が継続していると思われる。

しかし、以前と比較して温度が低下しており、分解反応は以前と比べて収まってきている。

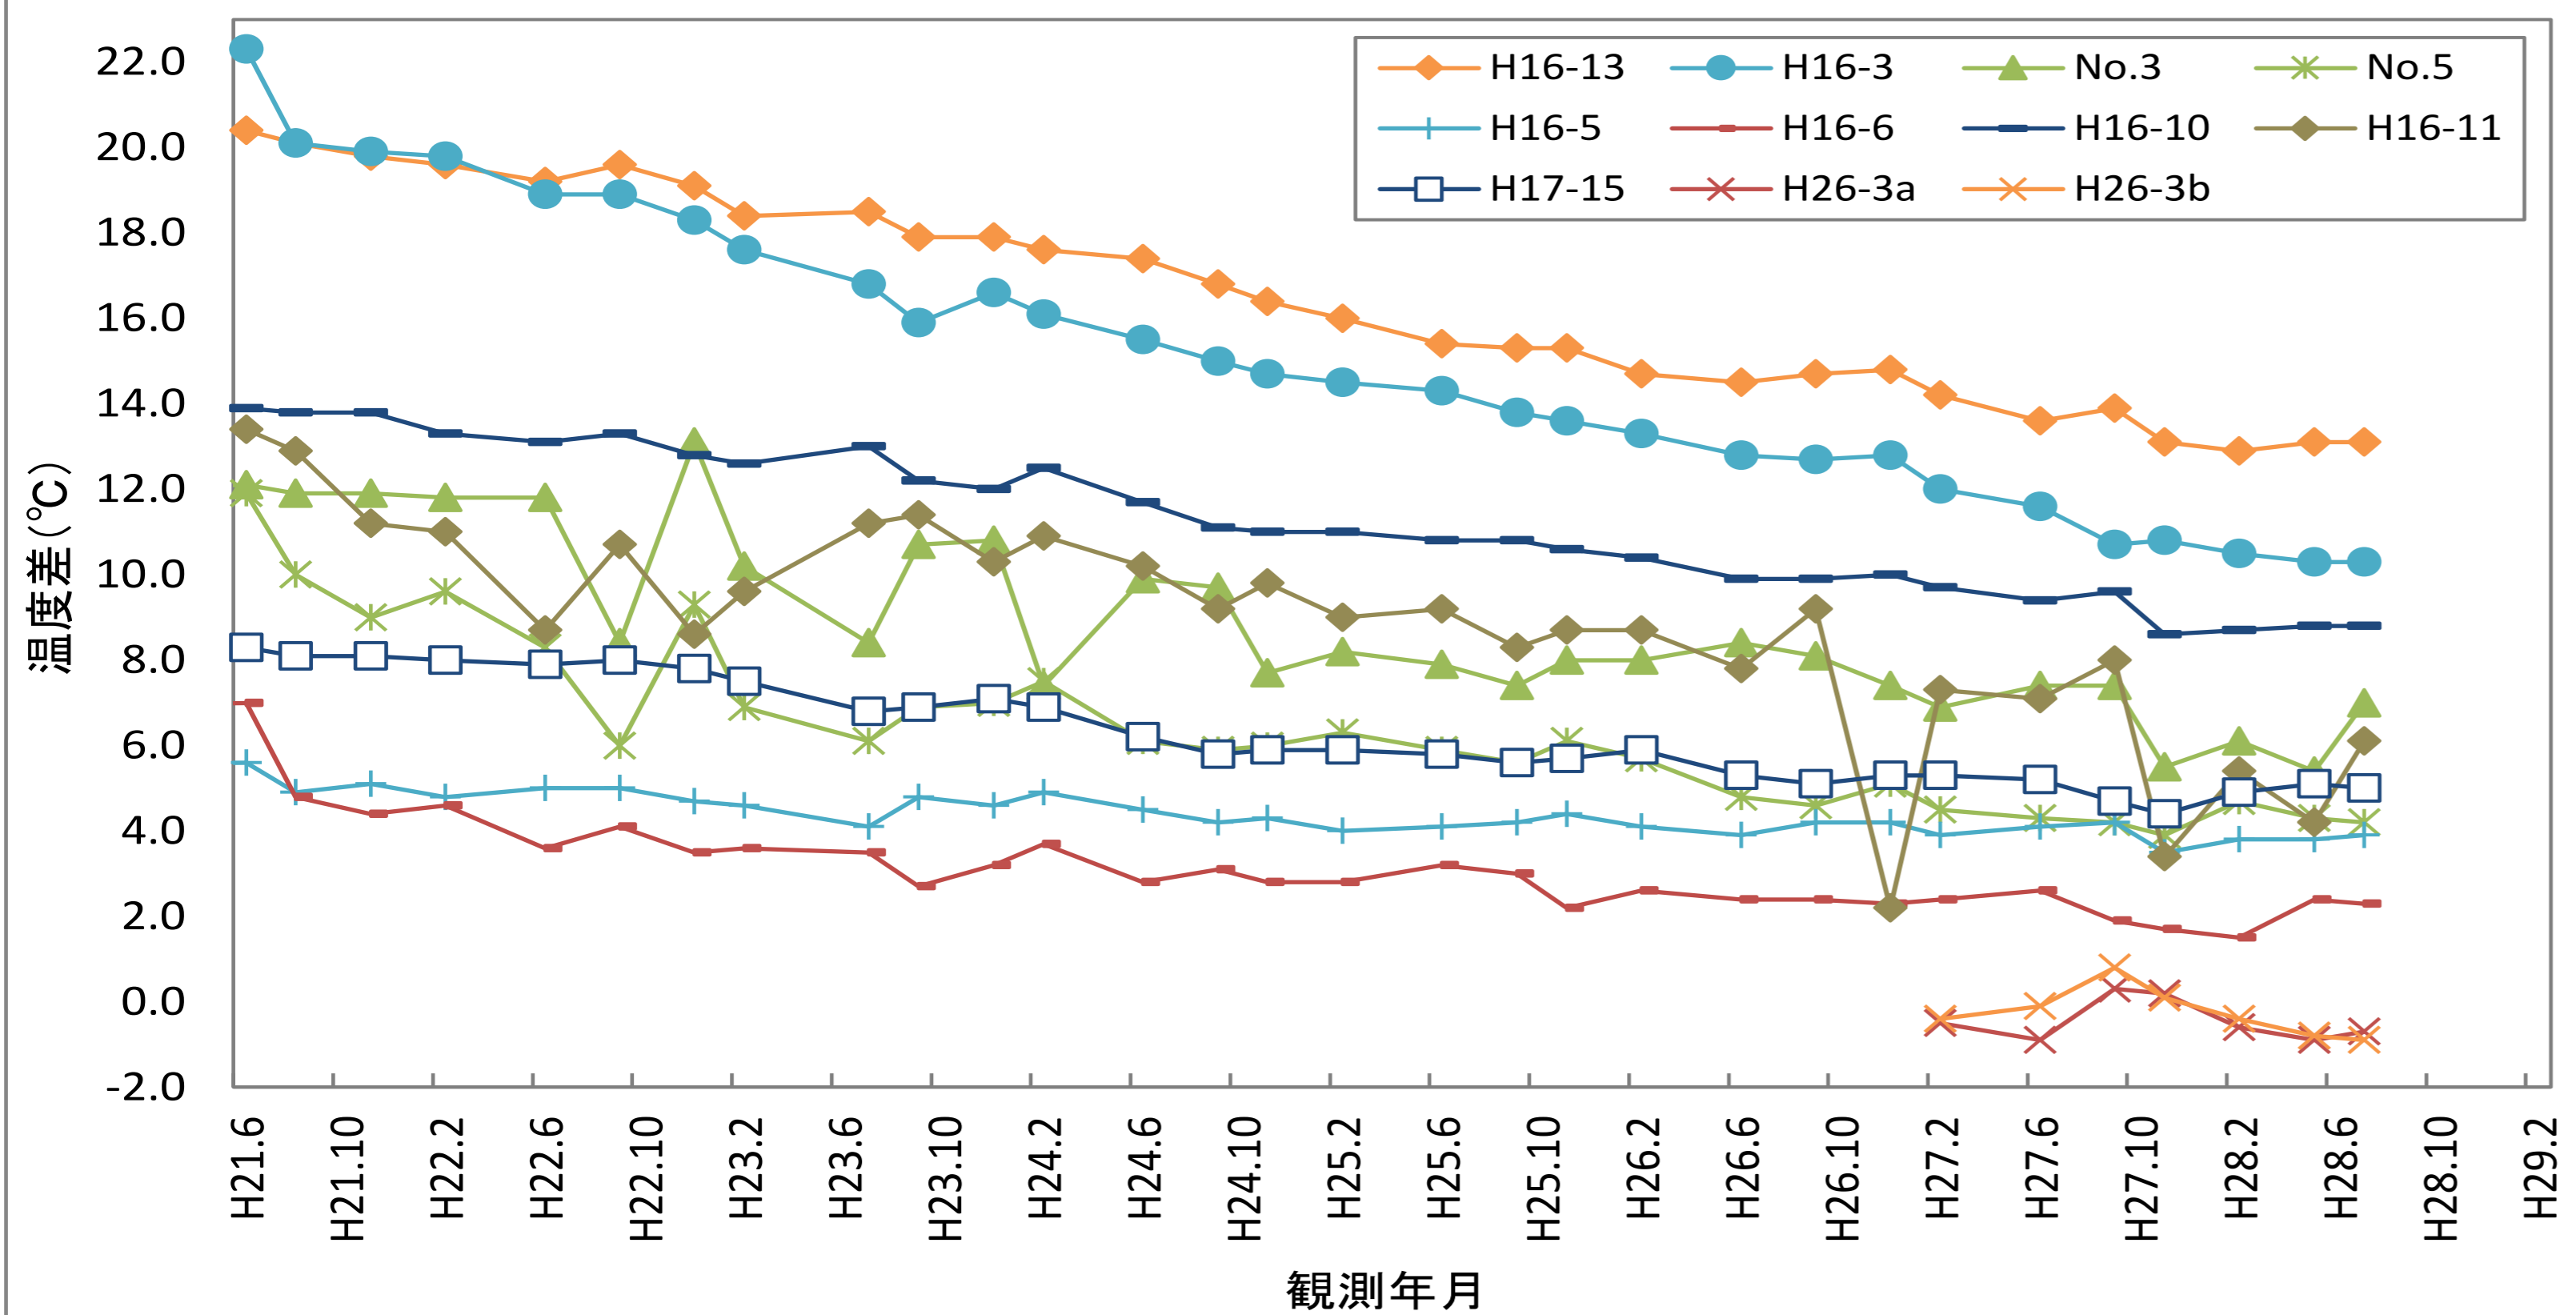
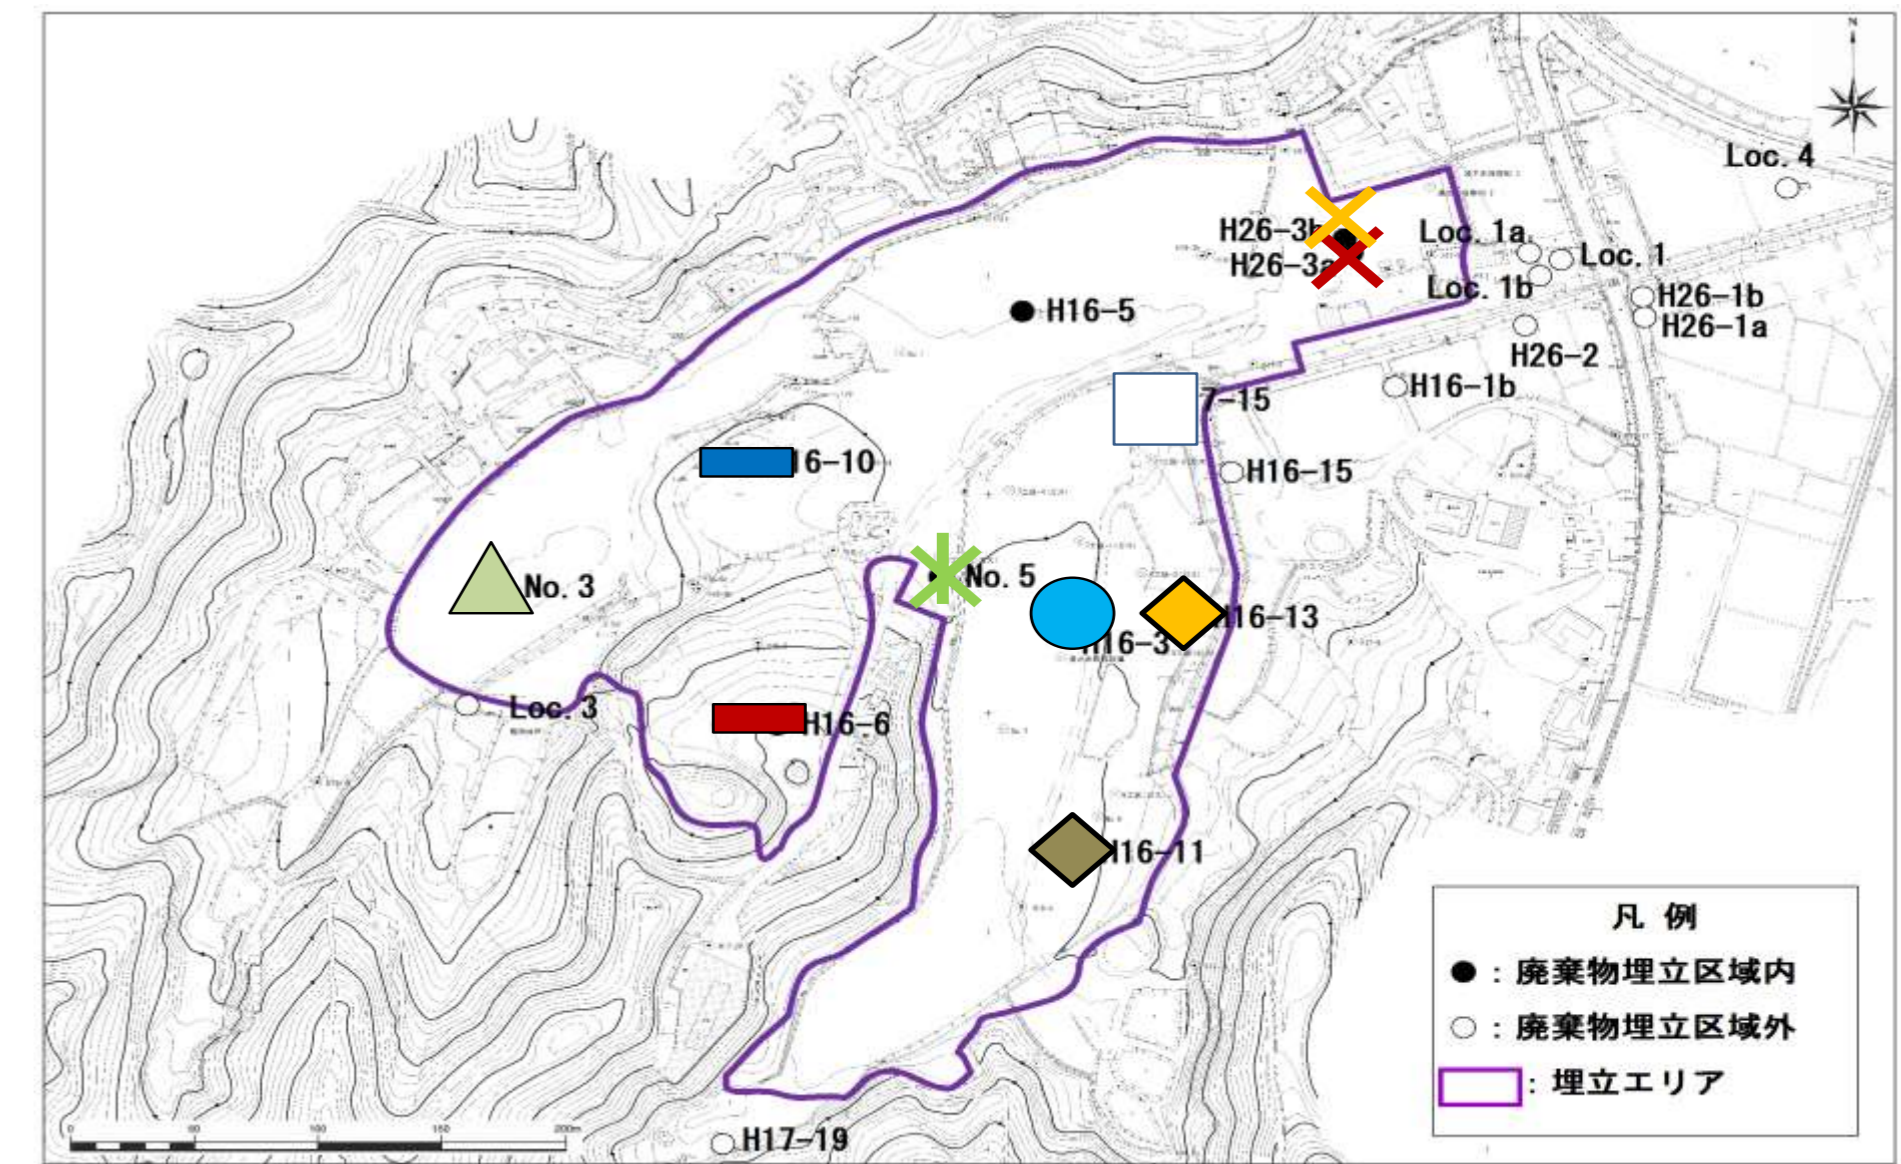
場外対照地点(Loc.1a)と処分場内の温度差

- 埋立区域の内部は、周囲より温度が高い。
- 周辺との温度差は、緩やかな縮小傾向にある。
