女川原子力発電所の状況について

平成27年8月5日

東北電力株式会社

2. 女川原子力発電所における燃料集合体チャンネルボックス上部（クリップ）の一部欠損に係る点検結果について

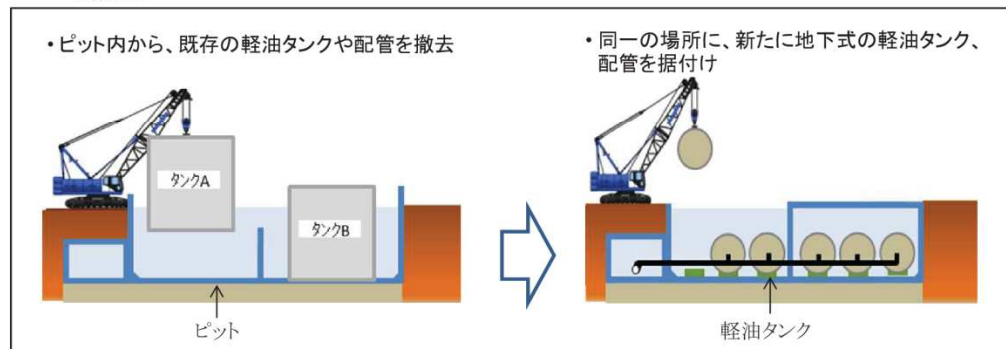
【女川2号機】

- 軽油タンク※の火災から周囲の重要施設を防護
- 竜巻や火山などの自然現象に対する非常用ディーゼル発電機の信頼性が向上
- ※ 非常用ディーゼル発電機の燃料を貯蔵する設備

- 半地下式の既存の軽油タンク(330kl×2基)を撤去し、同一ピット内(岩着)に軽油タンク(110kl×6基)を据付け
