モニタリングステーションの更新前後における 測定値について

平成27年2月4日

東北電力株式会社

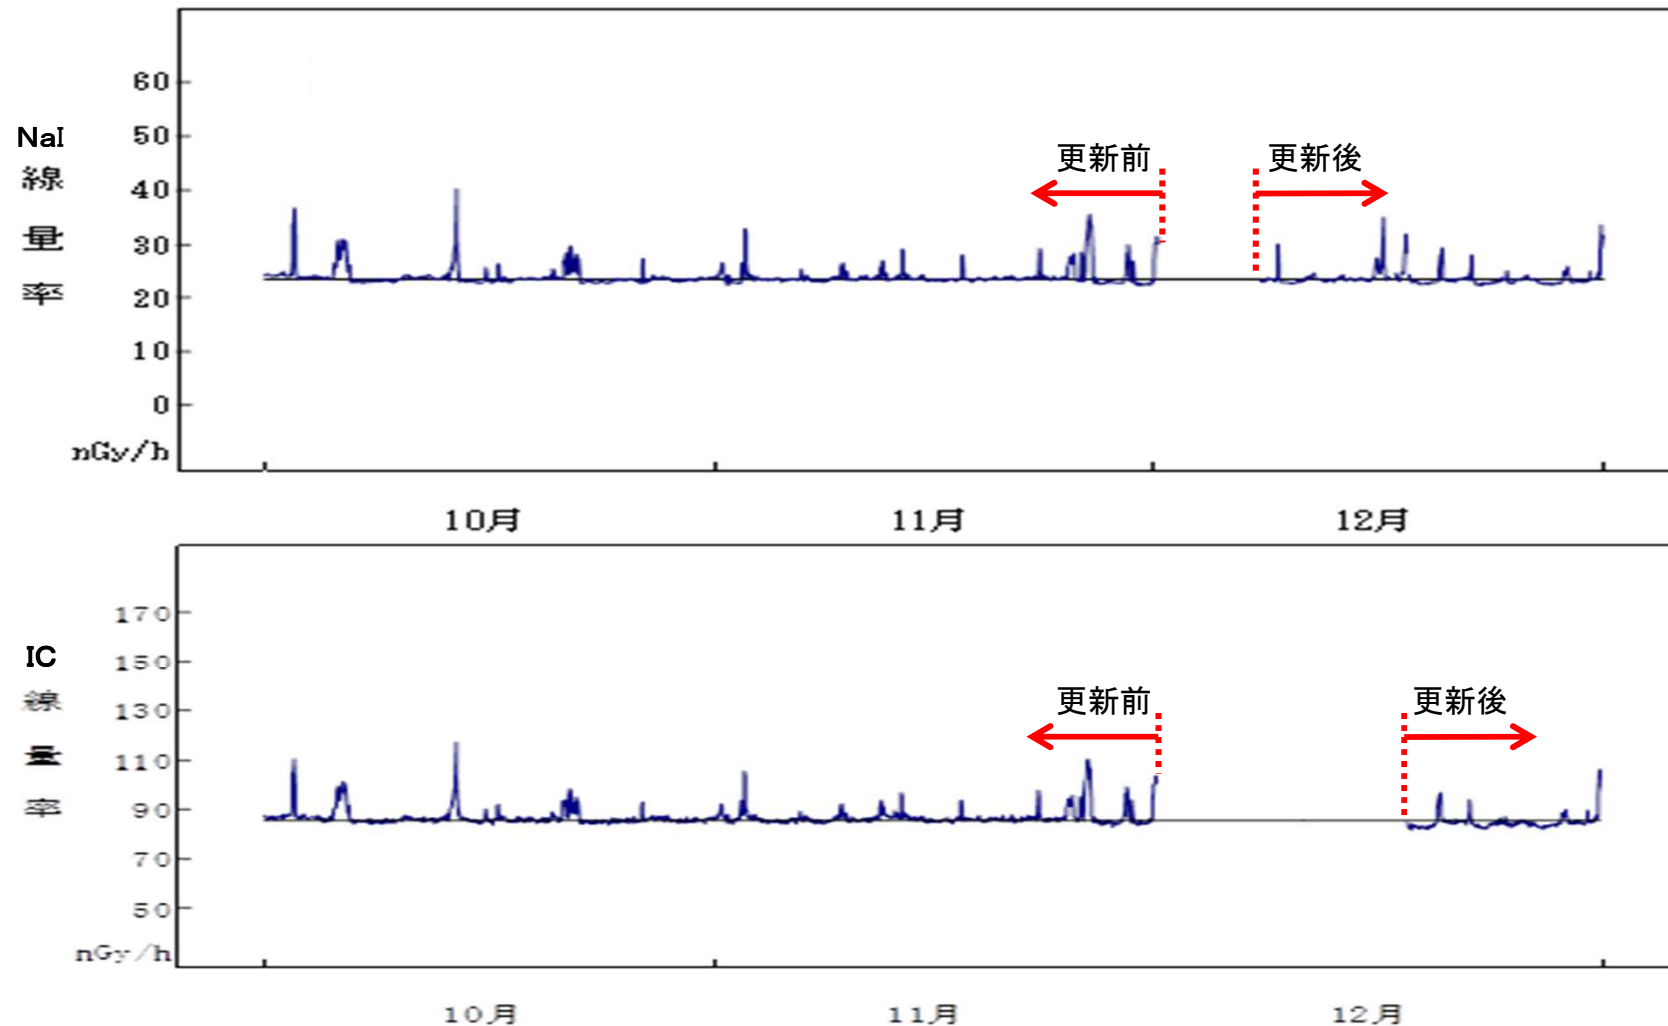
2. 更新前後の空間ガンマ線線量率の比較(1/2) <トレンドグラフ(塚浜局)>

塚浜局の更新後の線量率は、NaI検出器がほぼ同等、IC検出器が若干の低下。

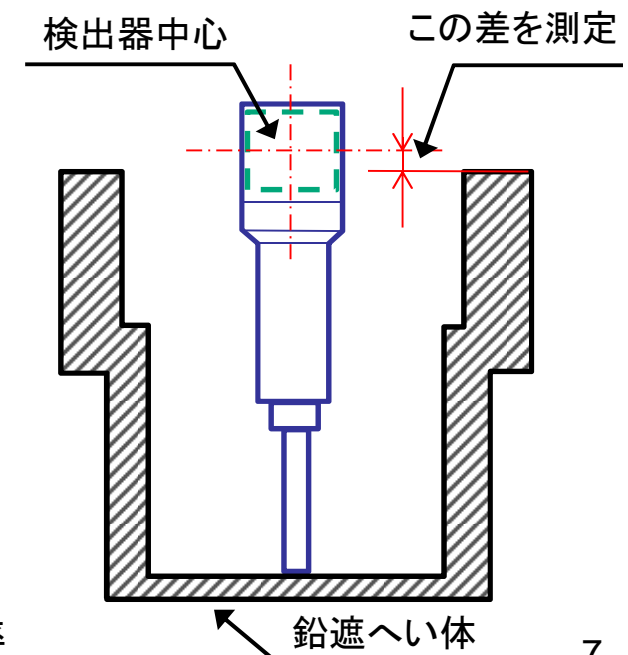
3. 更新前後の空間ガンマ線線量率の差異要因(3/6) <②検出器と遮へい体の位置>

- ・NaI検出器と遮へい体の位置による影響が考えられるため、更新前後における遮へい体上端から検出器中心までの距離を確認し、更新前後の距離差から線量率の差を算出。
- ・その結果、塚浜局で0.68nGy/h、江島局で-0.18nGy/hの差が生じているものと推定。

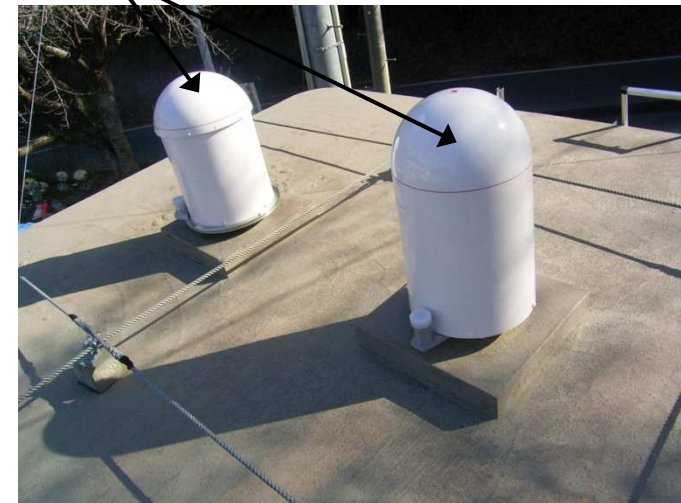
3. 更新前後の空間ガンマ線線量率の差異要因(4/6) <③検出器カバーの汚染>

- 更新前の検出器カバーは、福島第一原子力発電所事故に伴う汚染影響が考えられるため、更新前後の検出器カバーについて、線量率を測定。
- その結果、塚浜局では、 $-0.6 \sim -0.5 \text{ nGy/h}$ 、江島局では、 $-1.9 \sim -0.4 \text{ nGy/h}$ の差を確認。

検出器カバーのみを交換し、測定
