女川原子力発電所

2, 3号機放水口モニターの欠測について

平成26年11月6日

東北電力株式会社

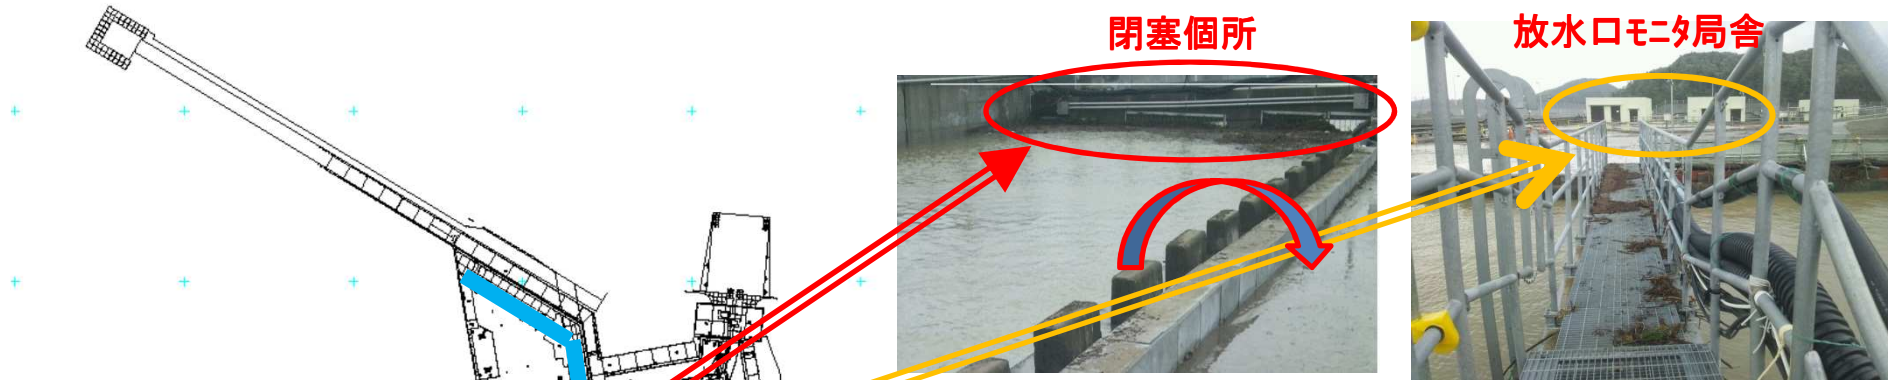
一般排水路(南側)

台風19号の豪雨に伴い，発電所構内にある一般排水路（※）の排水先が枝葉等のごみにより閉塞し溢れたことで，モニター局舎内の現場監視盤等が一部浸水したことによるものである。

- (1) 一般排水路堰の嵩上げ(モニター局舎側)による越流防止
(工事完了予定:平成27年 3月)
- (2) 扉周囲部を塞ぎ,扉の耐雨水浸入性向上
(工事完了予定:平成26年12月)
- (3) 局舎内部に堰の設置による測定関連機器の浸水防止
(工事完了予定:平成27年 1月)
- (4) 測定関連機器の予備器保有による長期間欠測防止
(保有予定:平成27年 2月)

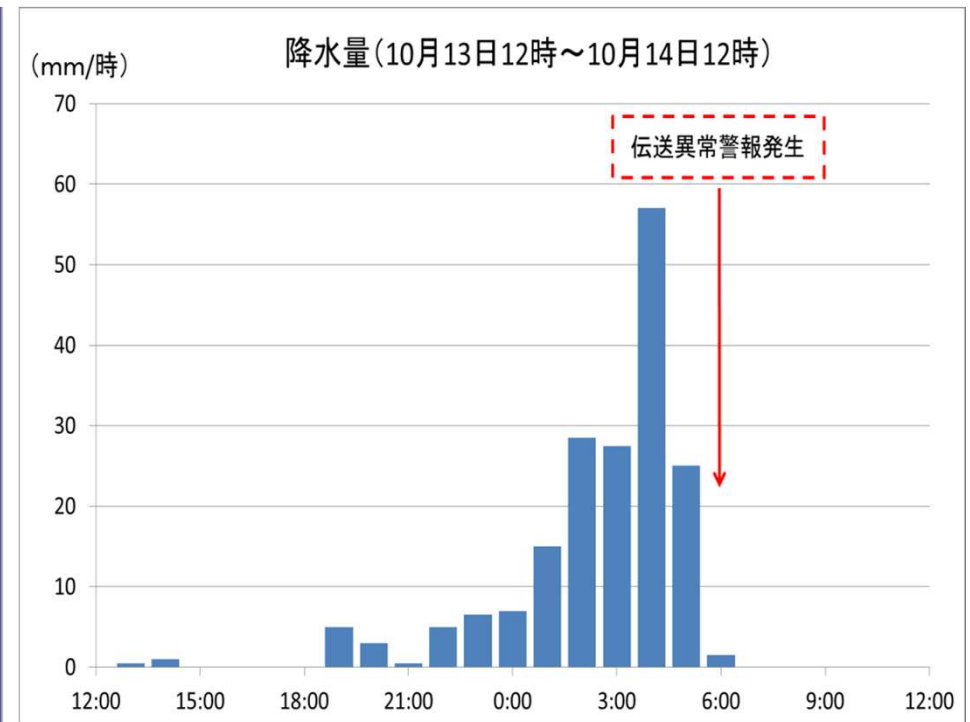
【降水量(発電所構内)】

事象発生時は、台風19号が宮城県沖合いを通過した際に、豪雨が確認されていた。
