女川原子力発電所 2, 3号機放水口モニターの欠測について

平成26年11月20日

東北電力株式会社

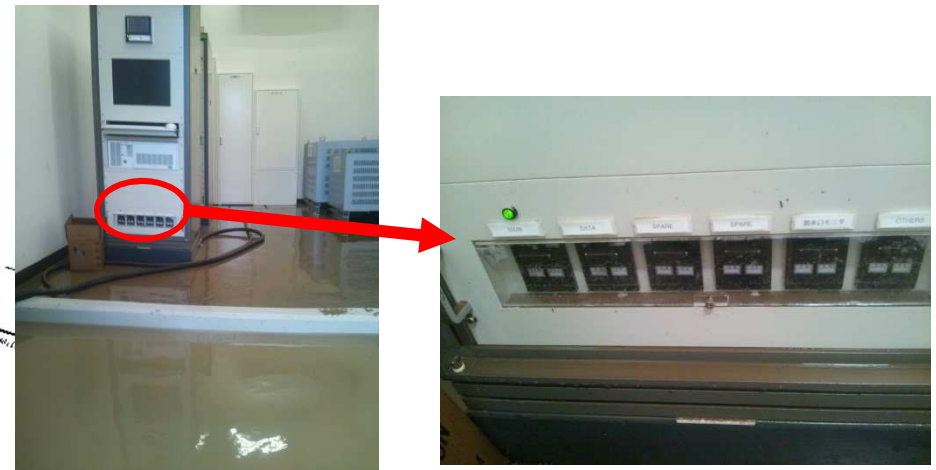
一般排水路(南側)

台風19号の豪雨に伴い，発電所構内にある一般排水路（※）の排水先が枝葉等のごみにより閉塞し溢れたことで，モニター局舎内の現場監視盤等が一部浸水したことによるものである。

※：この一般排水路ルートは，防潮堤工事に伴い付替えたものであり，平成28年3月頃には，同様事象を生じないルートへ変更予定である。

- (1) 一般排水路堰の嵩上げ(モニター局舎側)による越流防止
(工事完了予定:平成27年 3月)
- (2) 扉周囲部を塞ぎ, 扉の耐雨水浸入性向上
(工事完了予定:平成26年12月)
- (3) 局舎内部に堰の設置による測定関連機器の浸水防止
(工事完了予定:平成27年 1月)
- (4) 測定関連機器の予備器保有による長期間欠測防止
(保有予定:平成27年 2月)

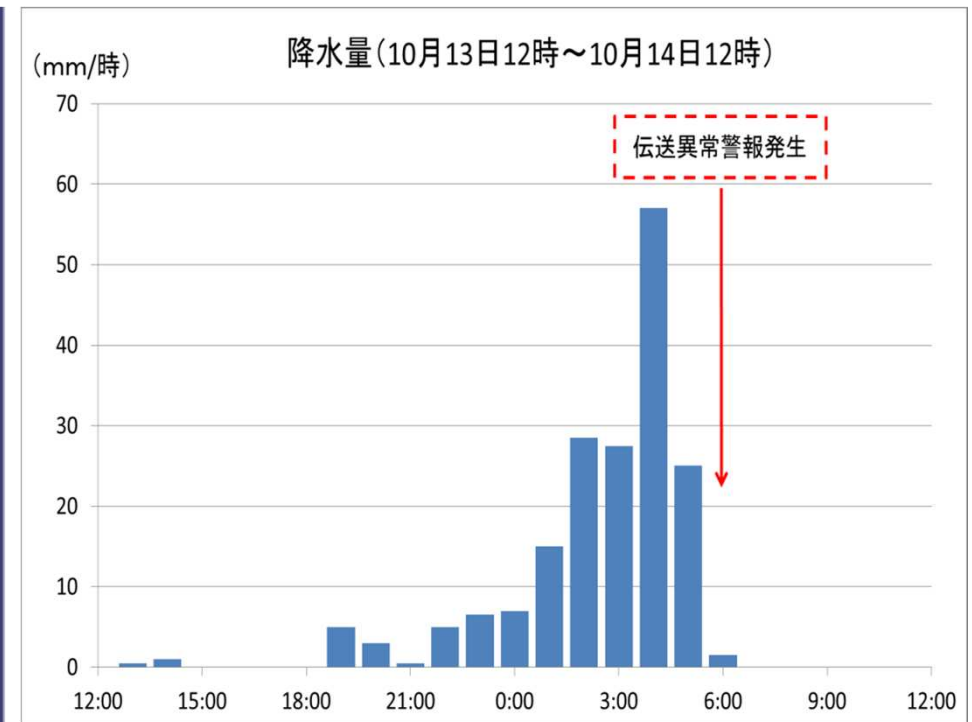
【降水量(発電所構内)】

事象発生時は、台風19号が宮城県沖合いを通過した際に、豪雨が確認されていた。

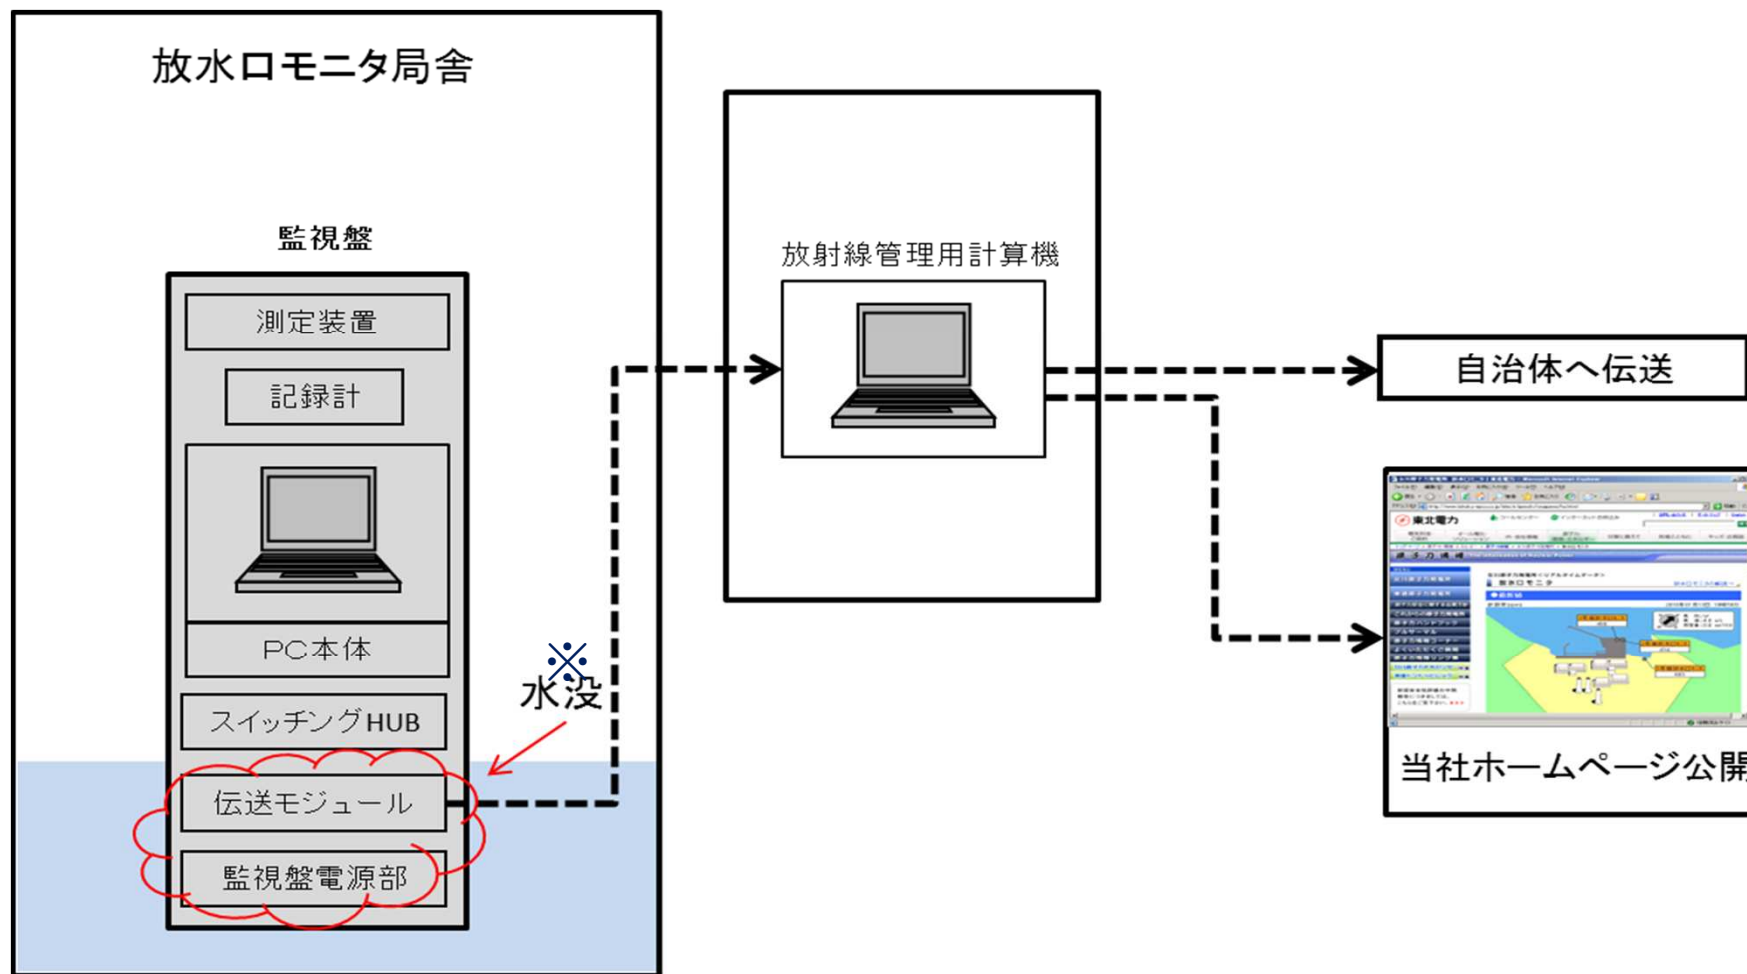
3. 現場制御盤の浸水状況

※：分電盤および変圧器も一部水没

- 10月24日～ 健全性確認後測定再開
(一部仮設: 監視盤電源部)
- 11月 4日～ 外部へのデータ伝送再開
(一部仮設: 上記電源部 + 伝送モジュール)
- 平成27年3月 本設復旧予定
