女川原子力発電所2号機における
地震後の設備健全性確認点検の記録に関する再確認結果
について

平成27年2月19日

東北電力株式会社

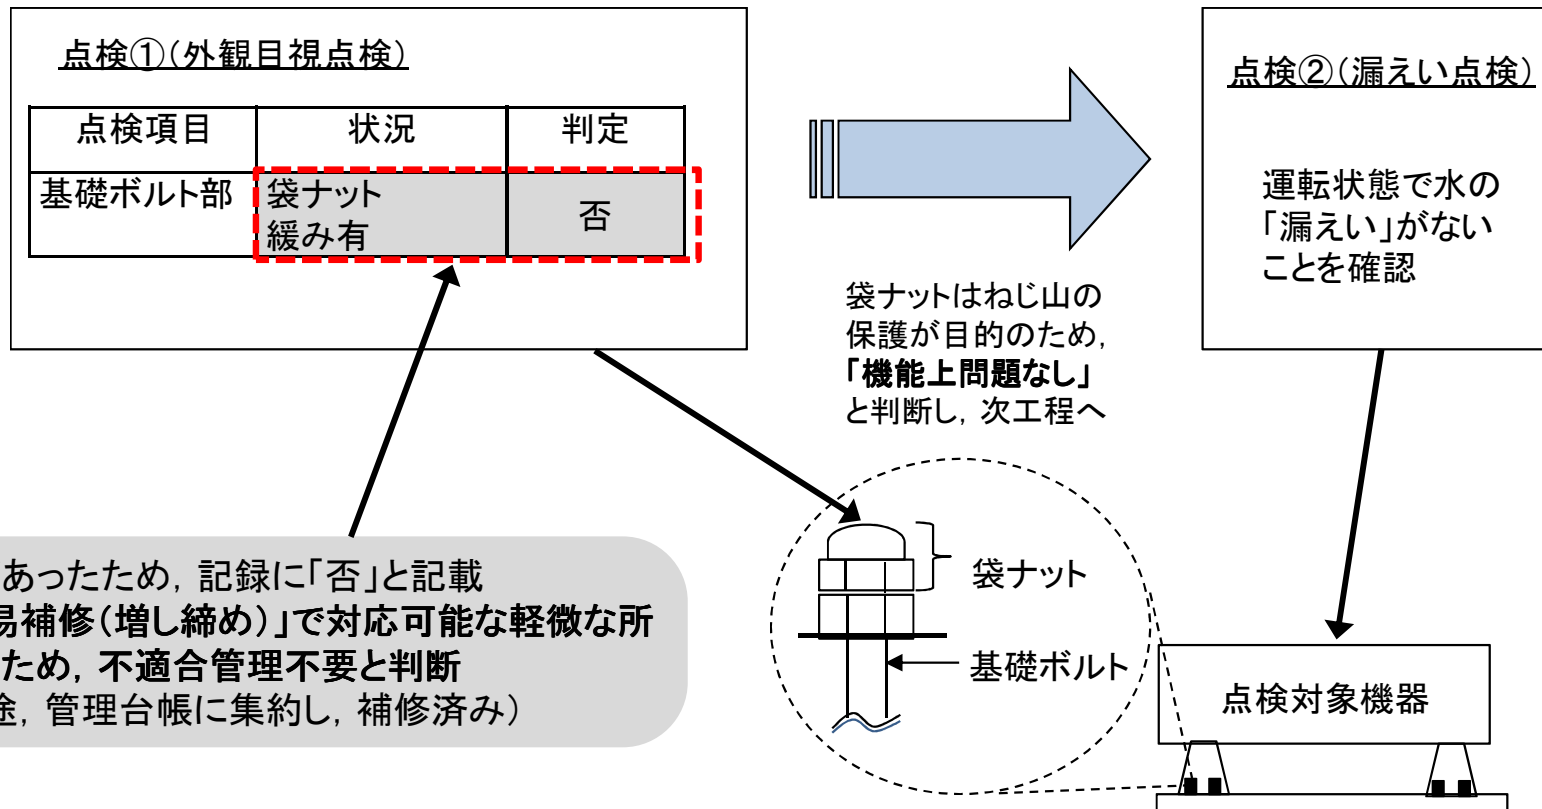
(例) 点検結果が「否」にもかかわらず、不適合管理を実施せずに次工程に進めた事案
