モニタリングステーションの更新前後における 測定値について

平成27年2月19日

東北電力株式会社

1. モニタリングステーションの更新概要(1/2)

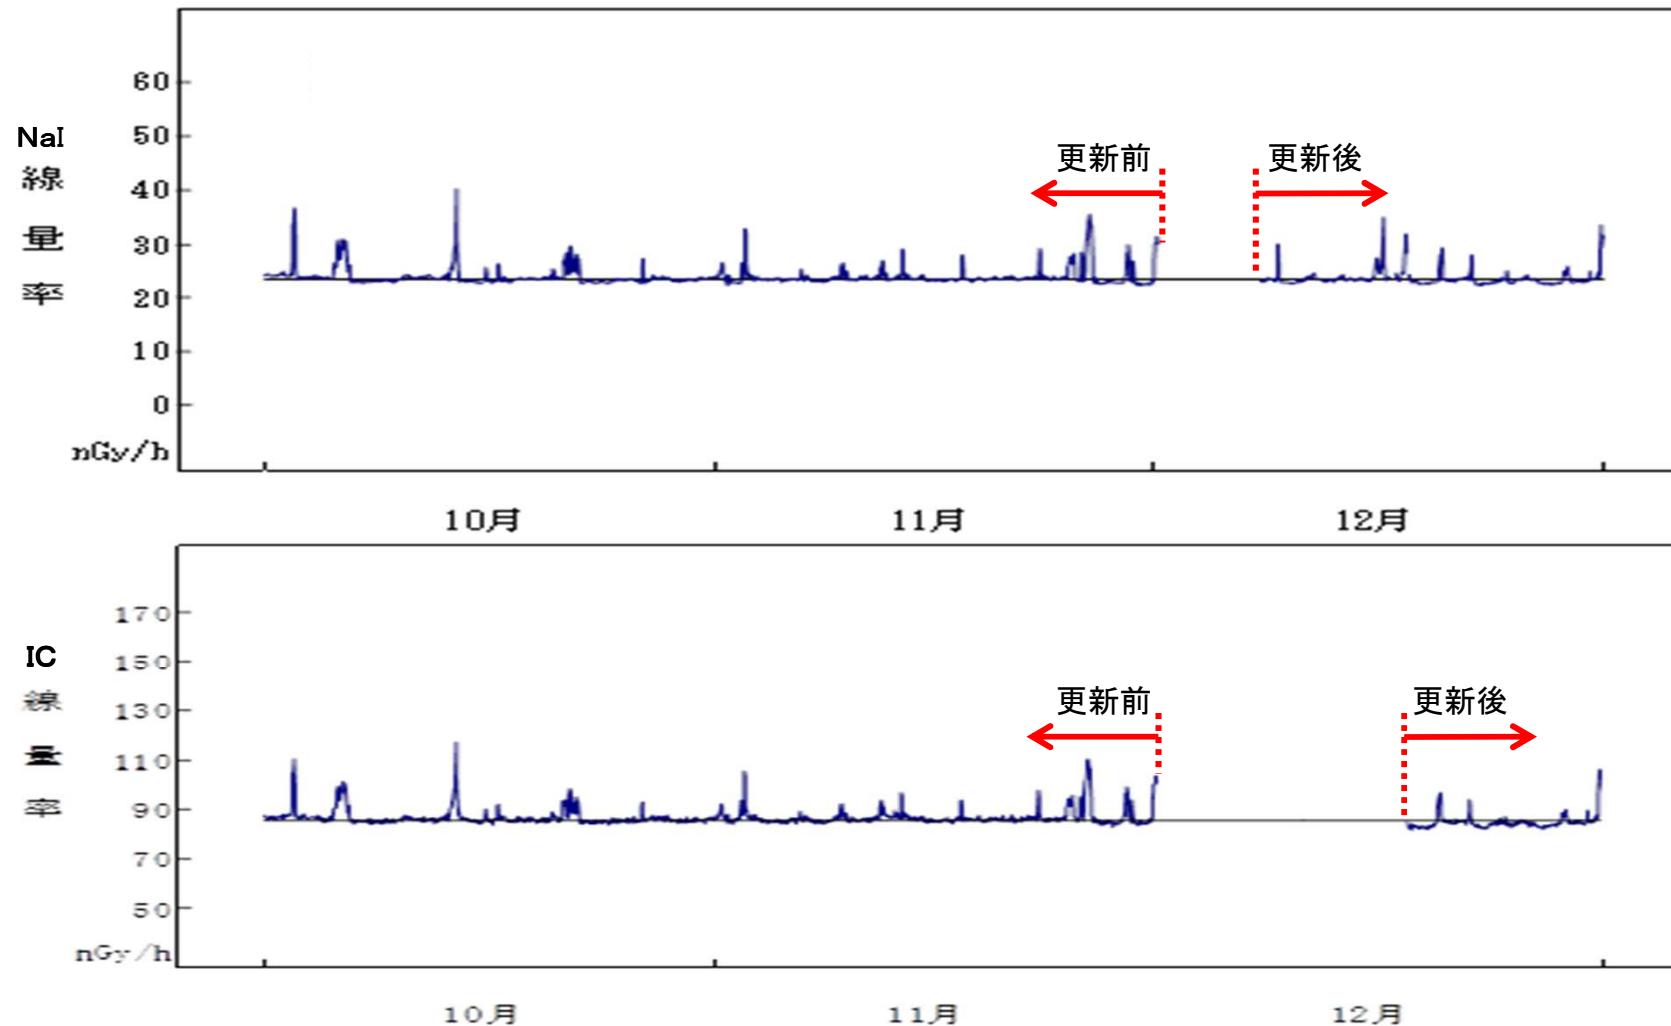
2. 更新前後の空間ガンマ線線量率の比較(1/2) <トレンドグラフ(塚浜局)>

塚浜局の更新後の線量率は、NaI検出器がほぼ同等、IC検出器が若干の低下。

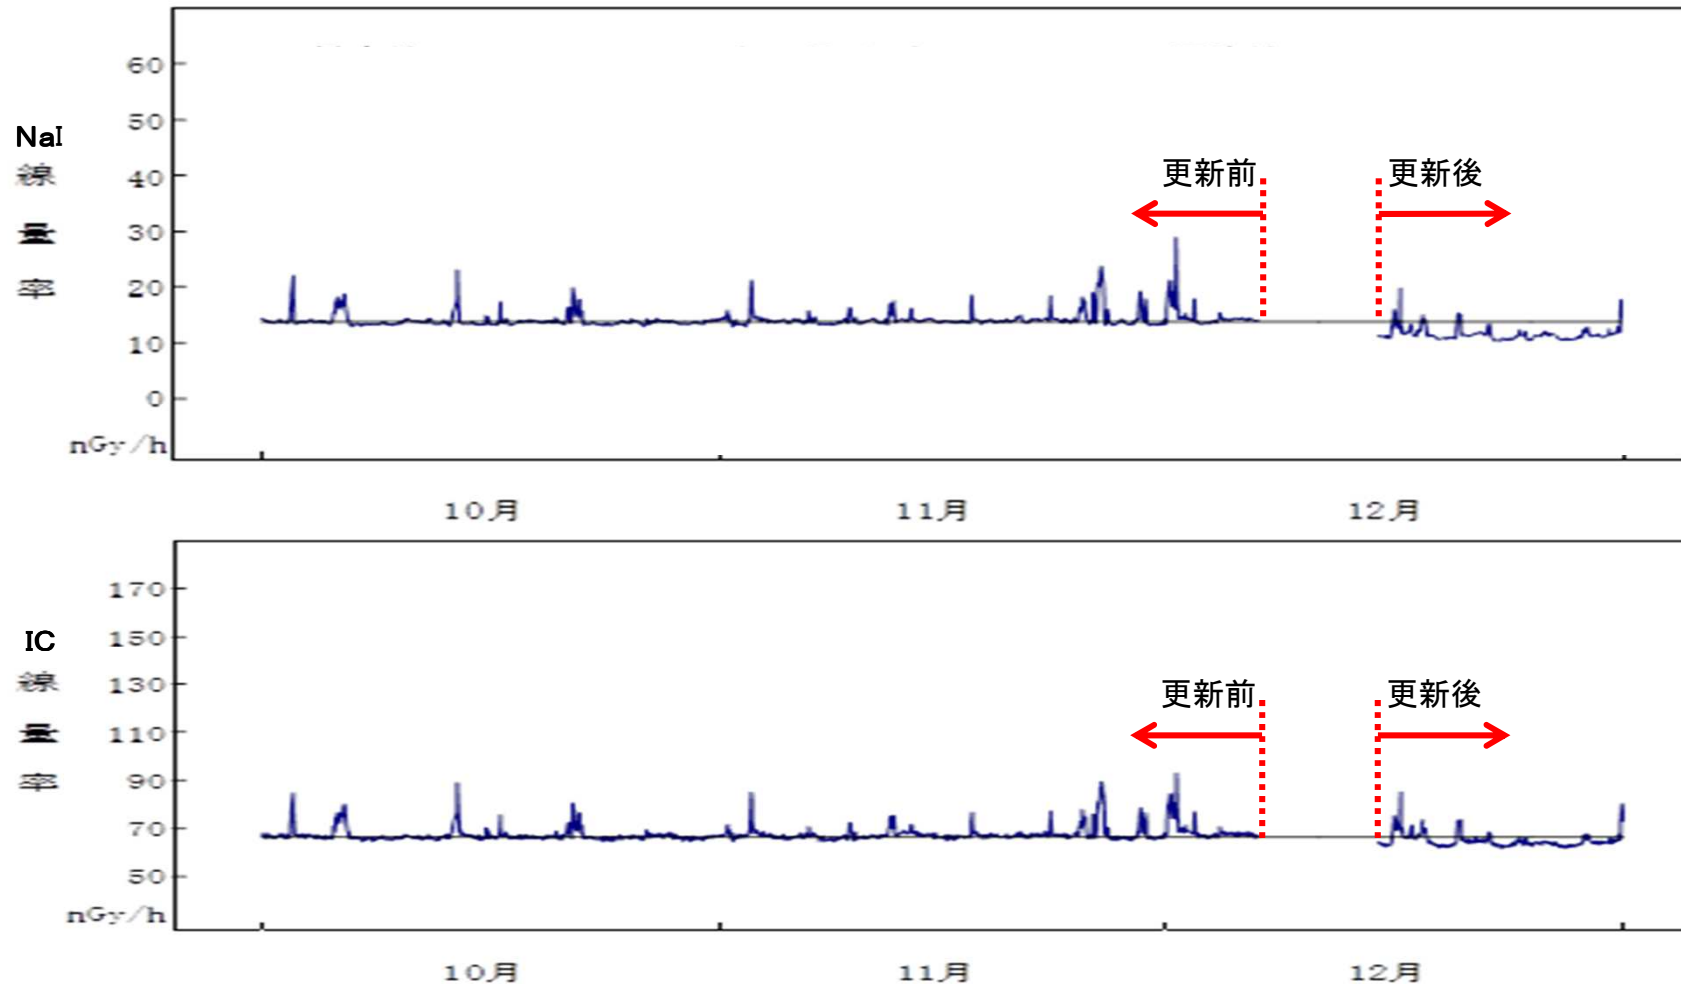
2. 更新前後の空間ガンマ線線量率の比較(2/2) <トレンドグラフ(江島局)>

江島局の更新後の線量率は、NaI検出器、IC検出器共に若干低下。

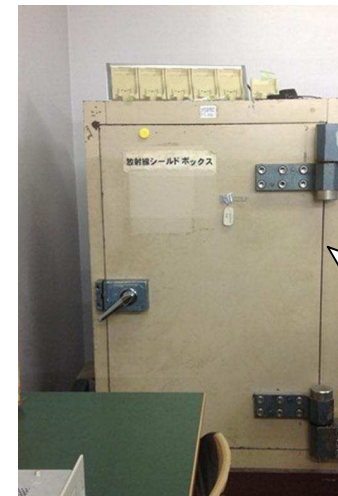
<①自己放射能>

- ・検出器の個体差による影響が考えられるため、同一遮へい体の中で各検出器の線量率を測定。
- ・その結果、NaI検出器で $-2.2 \sim -0.4$ nGy/h, IC検出器で $0 \sim 0.4$ nGy/hの差を確認。

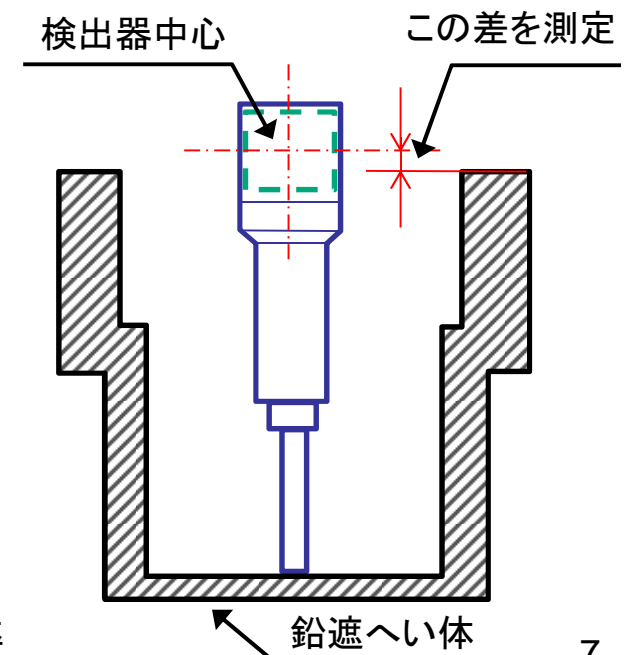
3. 更新前後の空間ガンマ線線量率の差異要因(3/6) <②検出器と遮へい体の位置>

- ・NaI検出器と遮へい体の位置による影響が考えられるため、更新前後における遮へい体上端から検出器中心までの距離を確認し、更新前後の距離差から線量率の差を算出。
- ・その結果、塚浜局で0.68nGy/h、江島局で-0.18nGy/hの差が生じているものと推定。

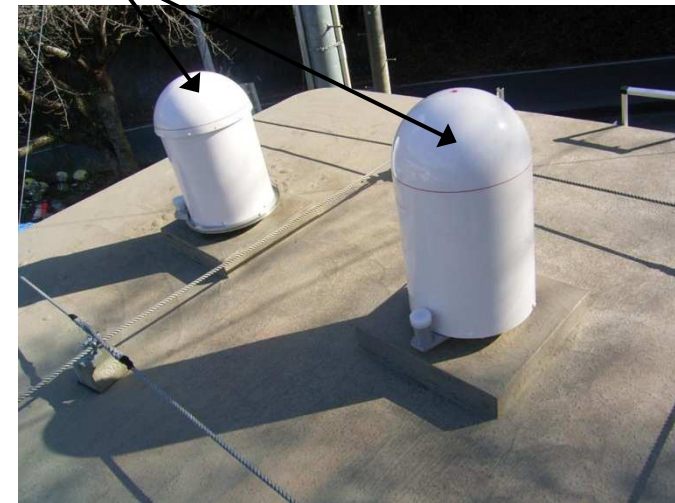
3. 更新前後の空間ガンマ線線量率の差異要因(4/6) <③検出器カバーの汚染>

- 更新前の検出器カバーは、福島第一原子力発電所事故に伴う汚染影響が考えられるため、更新前後の検出器カバーについて、線量率を測定。
- その結果、塚浜局では、 $-0.6 \sim -0.5 \text{ nGy/h}$ 、江島局では、 $-1.9 \sim -0.4 \text{ nGy/h}$ の差を確認。

検出器カバーのみを交換し、測定
