女川原子力発電所の状況について

平成27年8月25日

東北電力株式会社

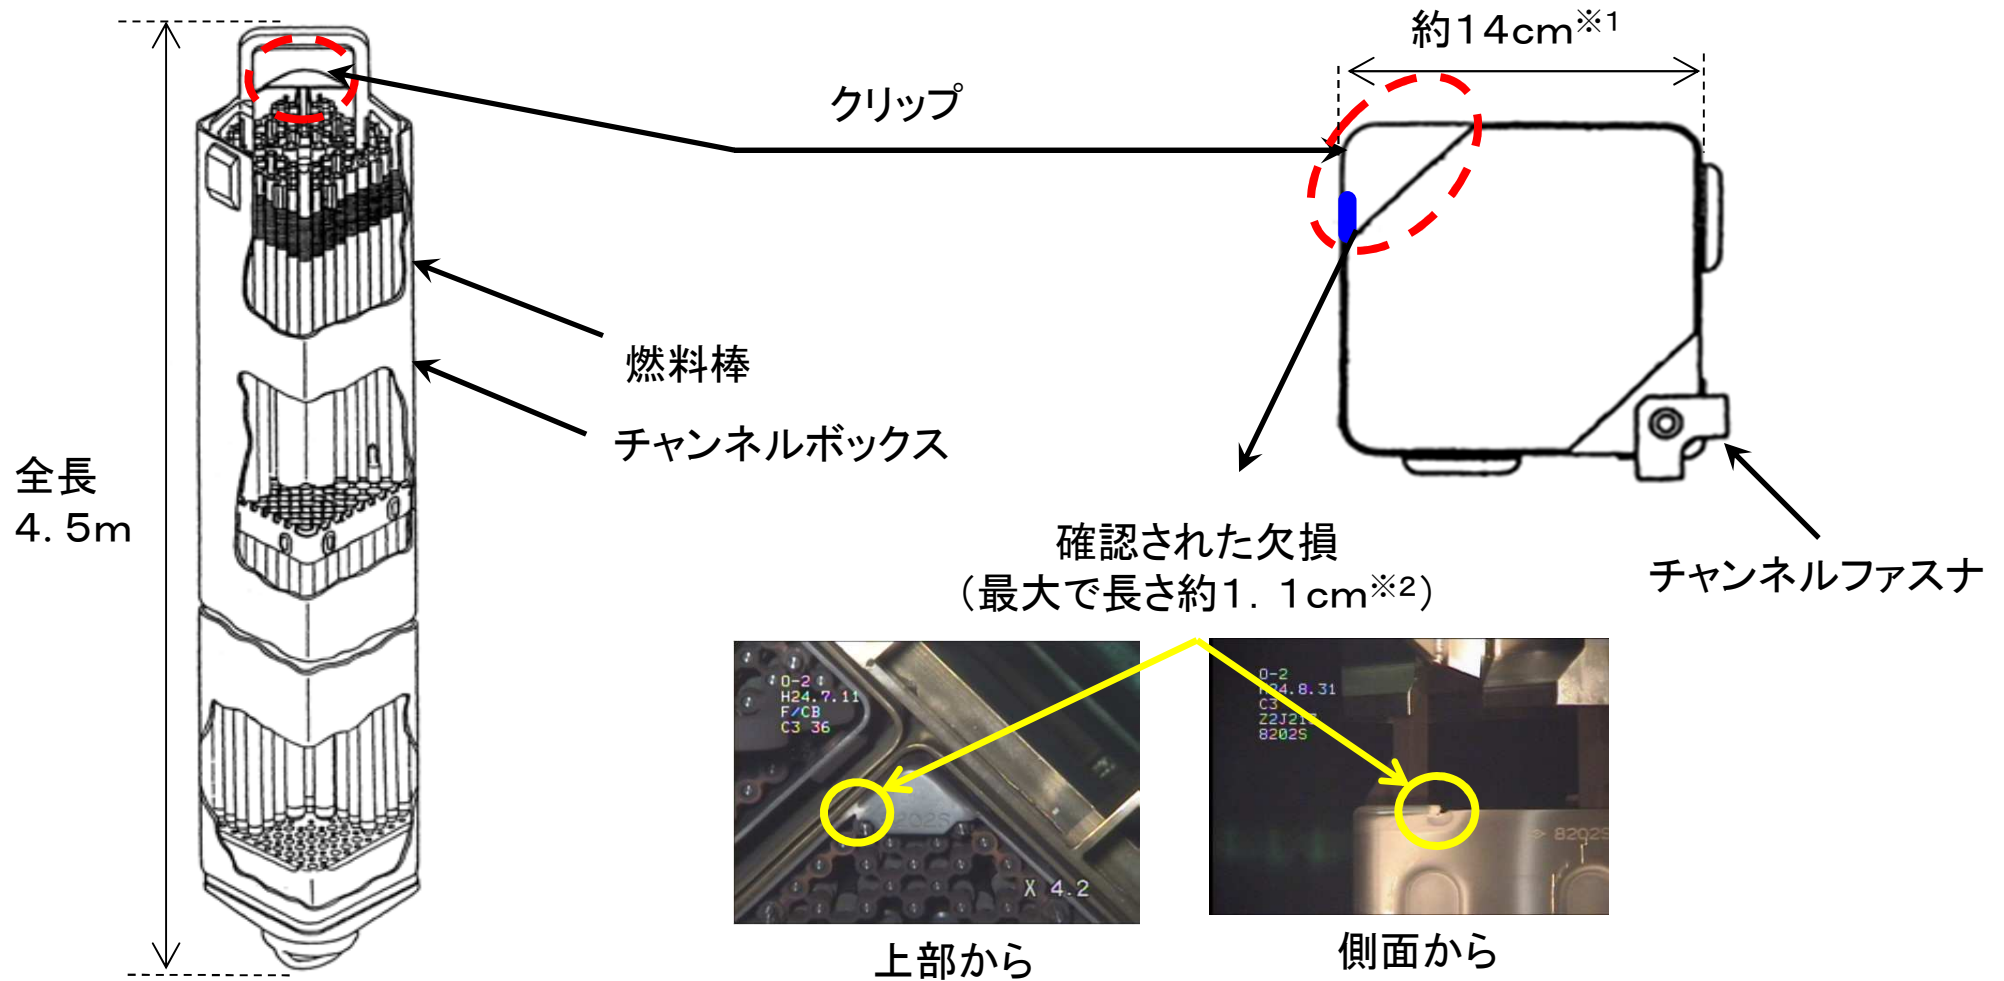
(3) 女川2号機の燃料のチャンネルボックス上部（クリップ）の欠損状況（例）

チャンネルボックスに欠損が生じた要因としては、製造時の溶接不良が原因と推定

① 溶接部に大きな熱量が加わったこと

② クリップ当て金の取り付け状態のばらつきにより、溶接部の冷却速度が低下したこと

③ 溶接部に空気が混入したこと

当該のチャンネルボックスを製造したメーカー（2社）において、それぞれ溶接設備の更新を実施

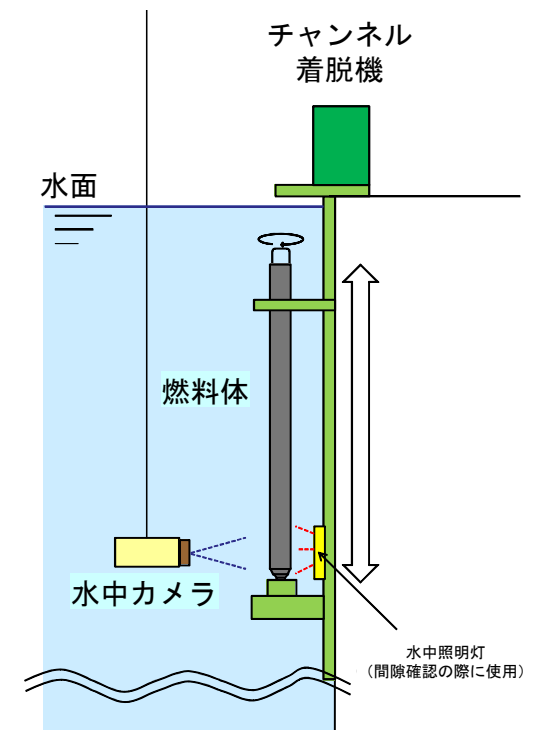
【対象】 女川1号機の当該の燃料集合体

【点検方法】 当該の燃料集合体72体※のうち、12体について抜き取りによる外観点検を実施

【点検結果】 異常なし
