# 女川原子力発電所の状況について

平成25年5月29日

東北電力株式会社

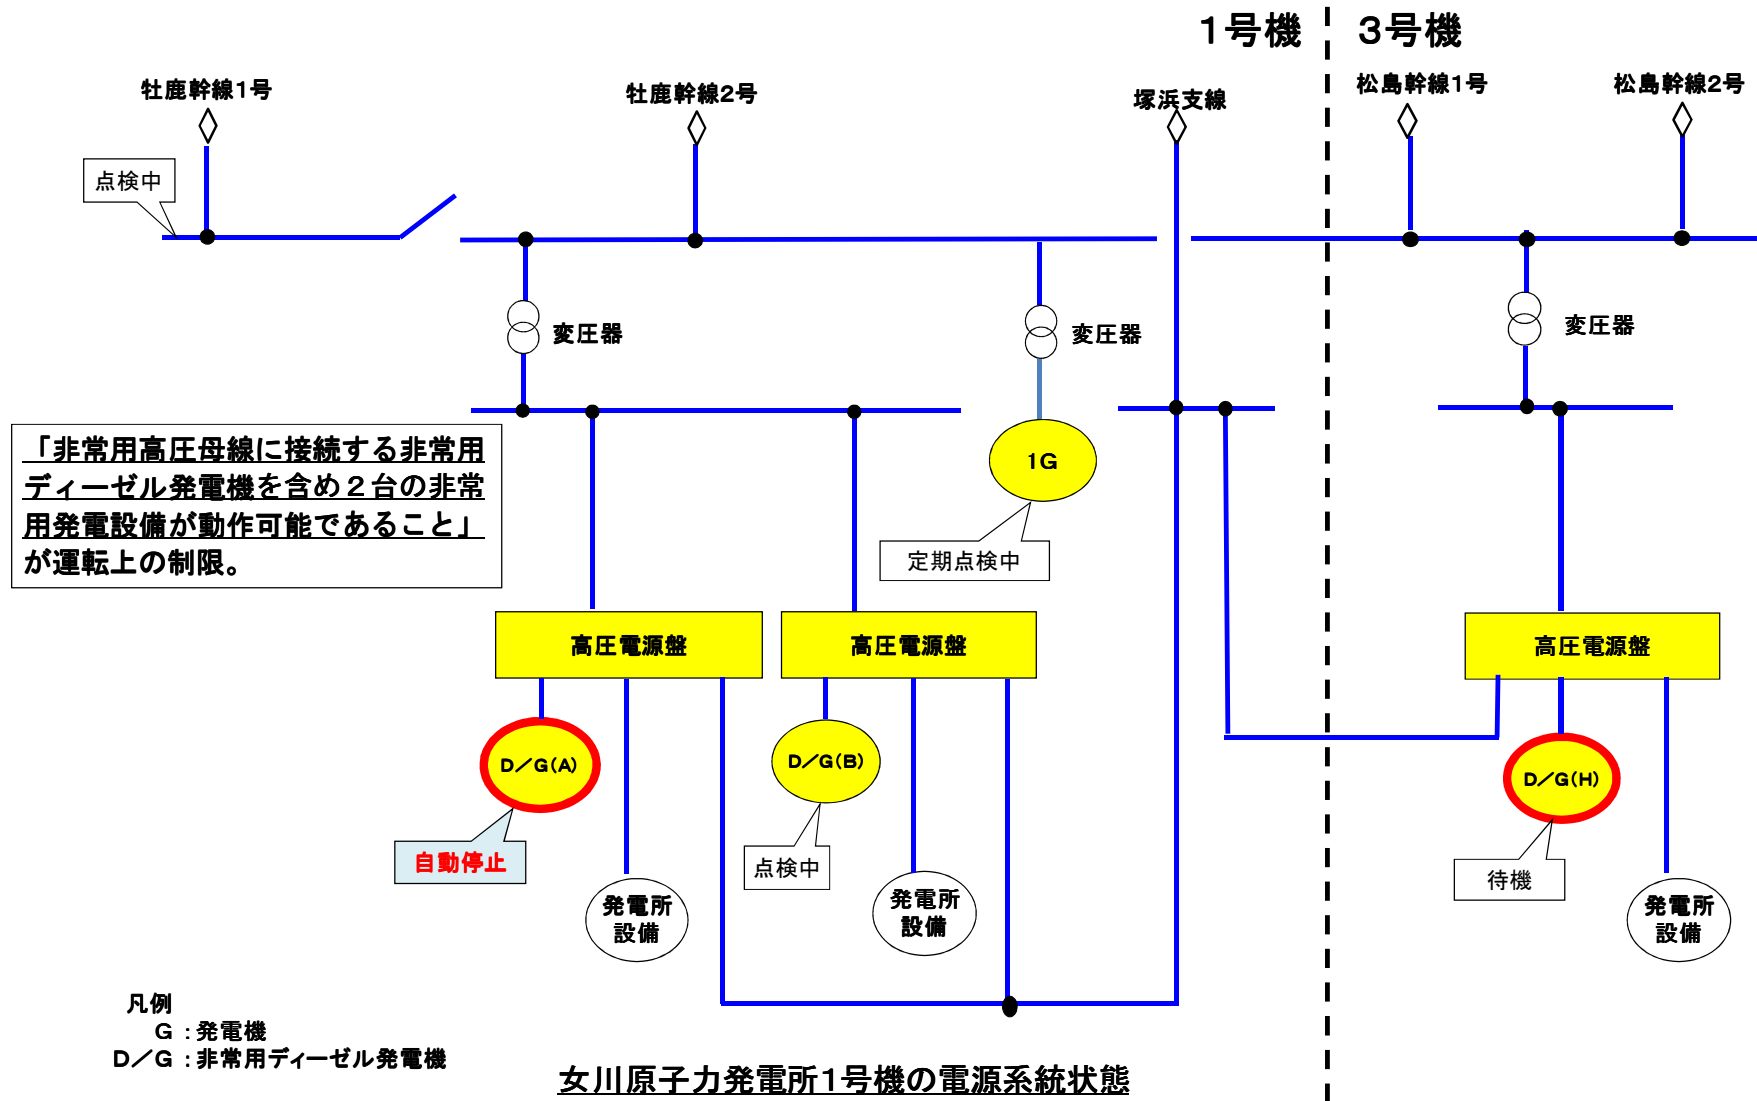
## 2. 女川1号の電源系統状態(事象発生時)

- 当該D／Gの定期運転試験において停止に向けた操作中，発電機出力を降下させた際に，所内電源における周波数のゆらぎの影響により，発電機出力が低下方向に変動し，逆電力リレー※が動作したために自動停止したものと推定。

- 発電機出力が500kWを下回らないよう調整した場合でも所内電源における周波数のゆらぎによりD／Gが自動停止する可能性があることが分かったため、出力降下後速やかに解列するなど手順の見直しを行う。
- その他解列時の出力の妥当性等についても検討する。

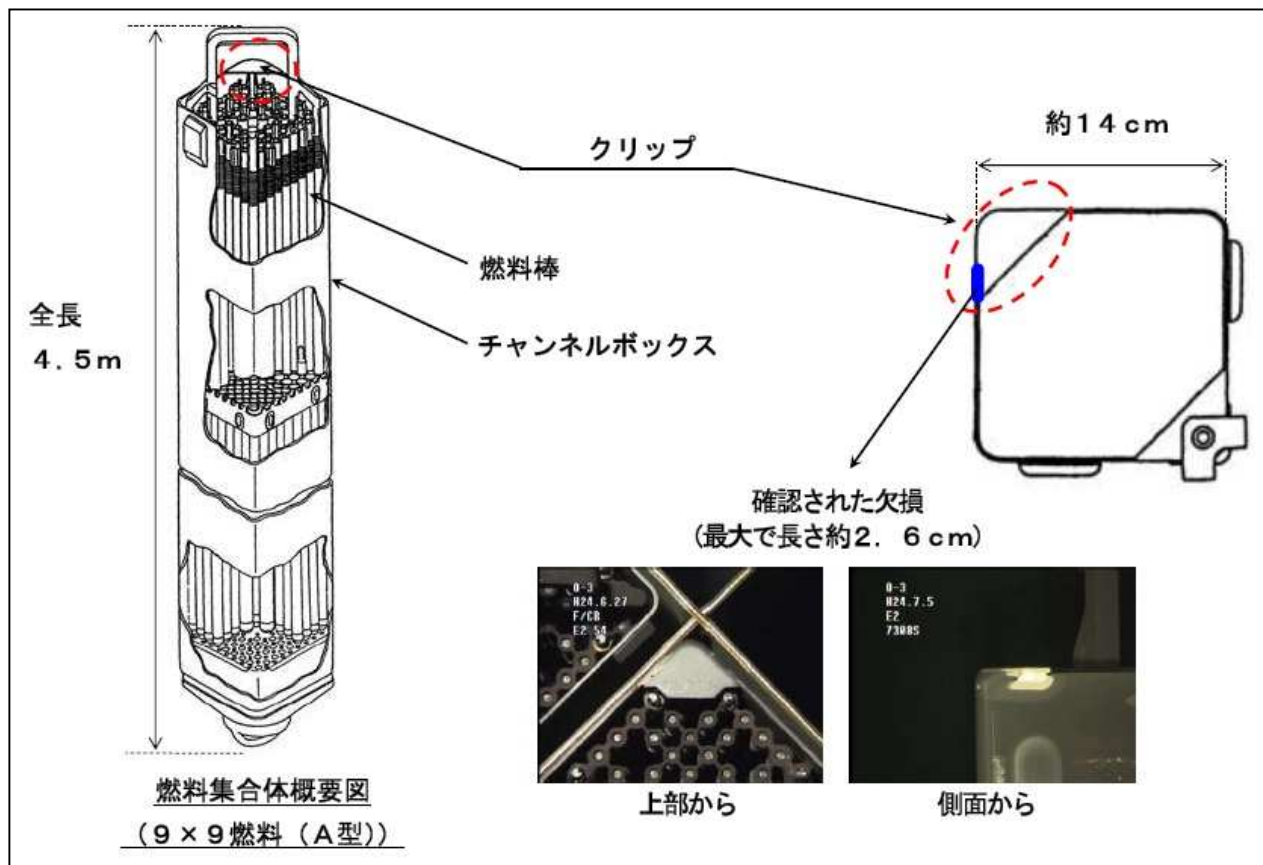
## <欠損状況 (3号機の燃料の例) >

号機	燃料の点検数(体)	一部欠損のあった燃料の数
2号機	1,807	13体
3号機	1,386	18体 (女川1号機用1体含む)

- ・上部の一部欠損以外に損傷や変形等の異常はなかった。
- ・1号機は今後点検予定

- 当社において一部欠損が確認されているチャンネルボックスの製造メーカーでは、品質の更なる向上の観点から、新たな溶接機を導入して、溶接時に大きな熱量が加わらないようにすることや、当て金を使用しない溶接方法に変更する。
