女川原子力発電所の状況について

平成26年2月21日

東北電力株式会社

1. 女川原子力発電所 1号機
原子炉建屋天井クレーン走行部の損傷に
係る原因と対策について

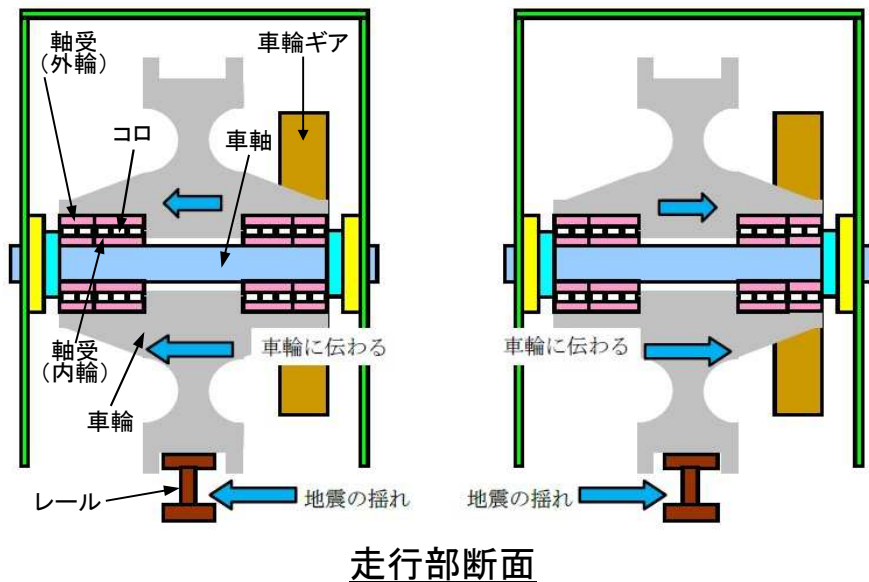
① 水平方向の大きな地震荷重が、走行レールから車輪に伝達。

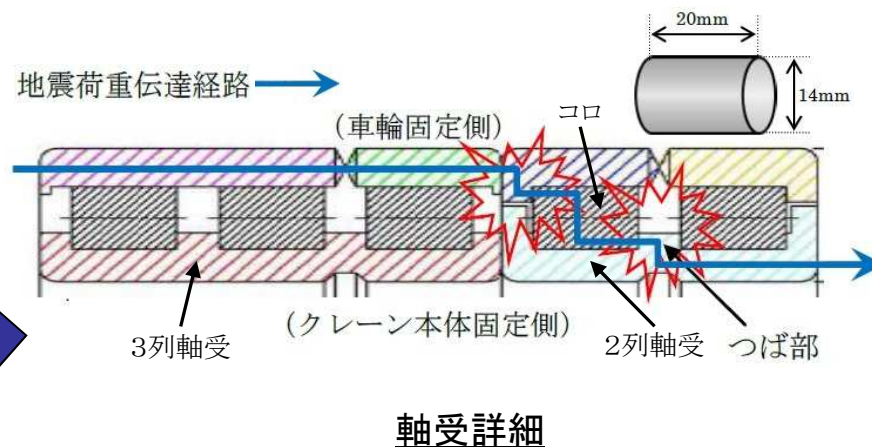
② 車輪に伝達された地震荷重が軸受を通じてクレーン本体に伝達される際、2列軸受のつば部に大きな水平荷重が付加され、軸受つば部が損傷。

③ 損傷した軸受つば部の破片が軸受けコロに挟まれ、その後の異音調査走行に伴い、軸受に大きな荷重が付加され、軸受が損傷。

④ 損傷した軸受が、走行部内部の隙間から油受けに落下。

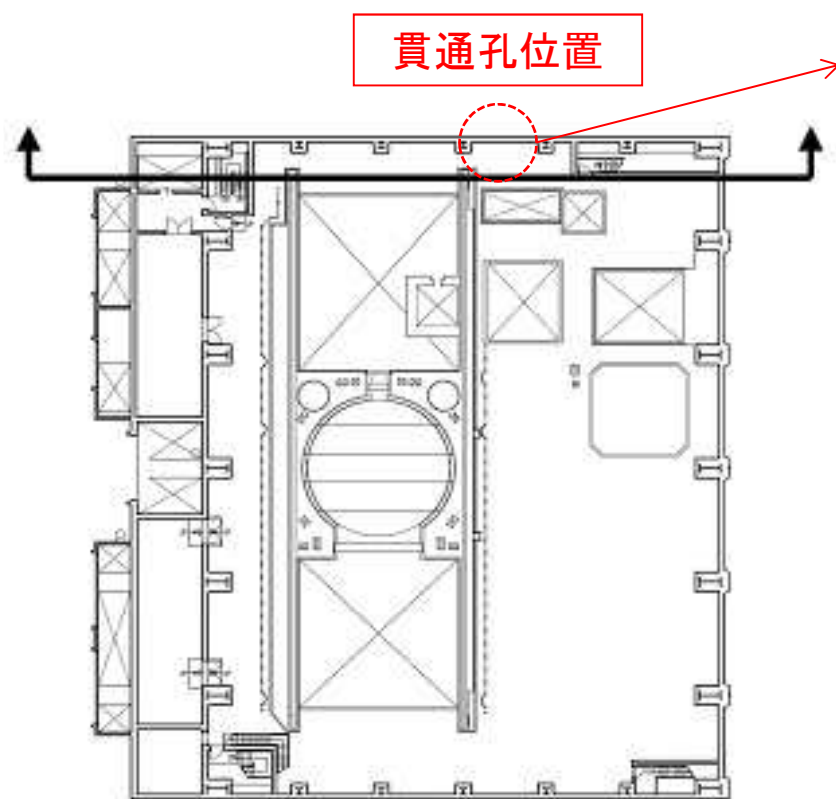
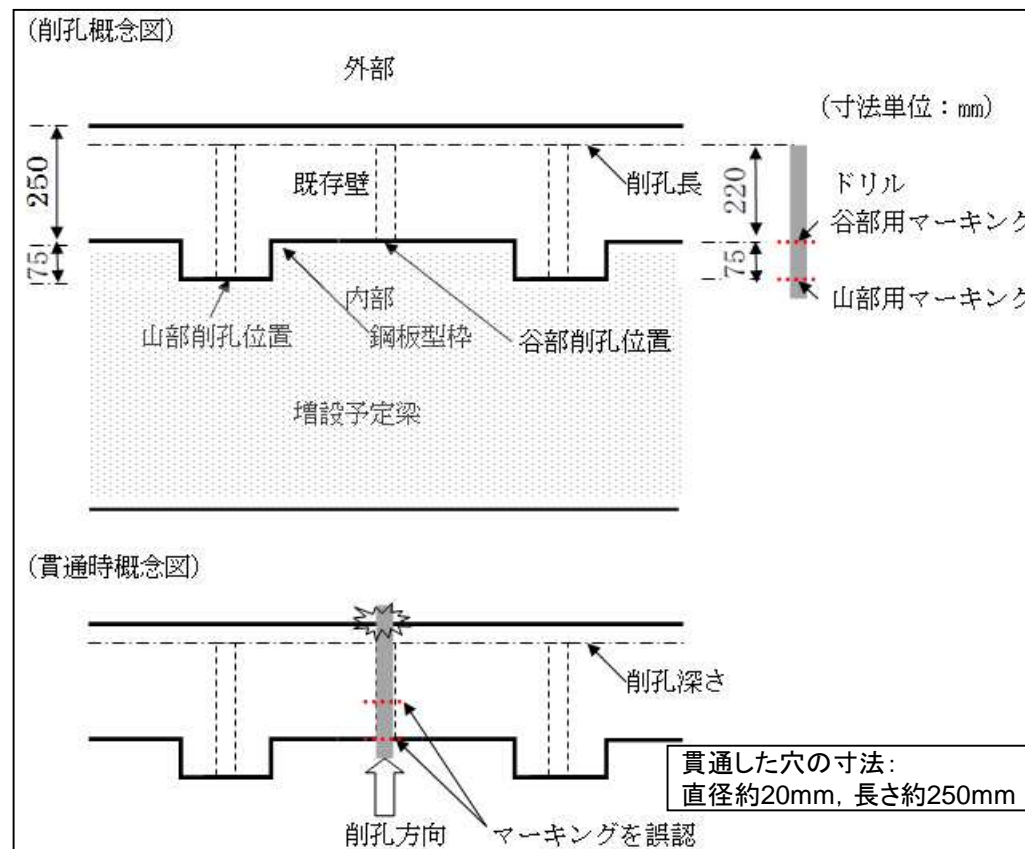
1本のドリルにより2種類の削孔作業を実施しており、1箇所を誤って削孔予定長さより深く削孔したことにより外壁を貫通させた。

- 当社と元請会社は、2種類ある削孔（山部・谷部）の順番、ドリルのマーキング等の詳細事項を工事要領書に定めていなかった。
- 当社と元請会社は、削孔作業による外壁貫通のリスクは認識していたが、削孔箇所が多く、かつ2種類の削孔長があることに対する注意事項の検討が不足していた。

削孔作業において、ドリルのマーキングを誤認した。

- 土木建築工事のうち、重要度の高い設備を明確化する。
- 工事要領書に記載すべき項目を明確化する。
- 当社および元請会社は、工事要領書作成において机上および現地にて検討会を実施し、作業上の注意事項の抽出、対策について検討する。

- 削孔用のドリルは、山部・谷部で使い分け、山部と谷部毎に作業する。
- 1本のドリルに複数のマーキングを行わず、山部・谷部の色分けを行う。
- 壁の削孔箇所の墨出しを山部・谷部とで色分けを行う。
- 削孔用ドリルが壁厚より長い場合は、物理的に貫通できないように、ドリル付け根からマーキング位置の間にスペーサーを取り付ける。
