# 女川原子力発電所の状況について

平成24年11月21日

東北電力株式会社

# 1. 当社原子力発電所における燃料集合体チャンネルボックス上部の一部欠損に係る報告(中間報告)について

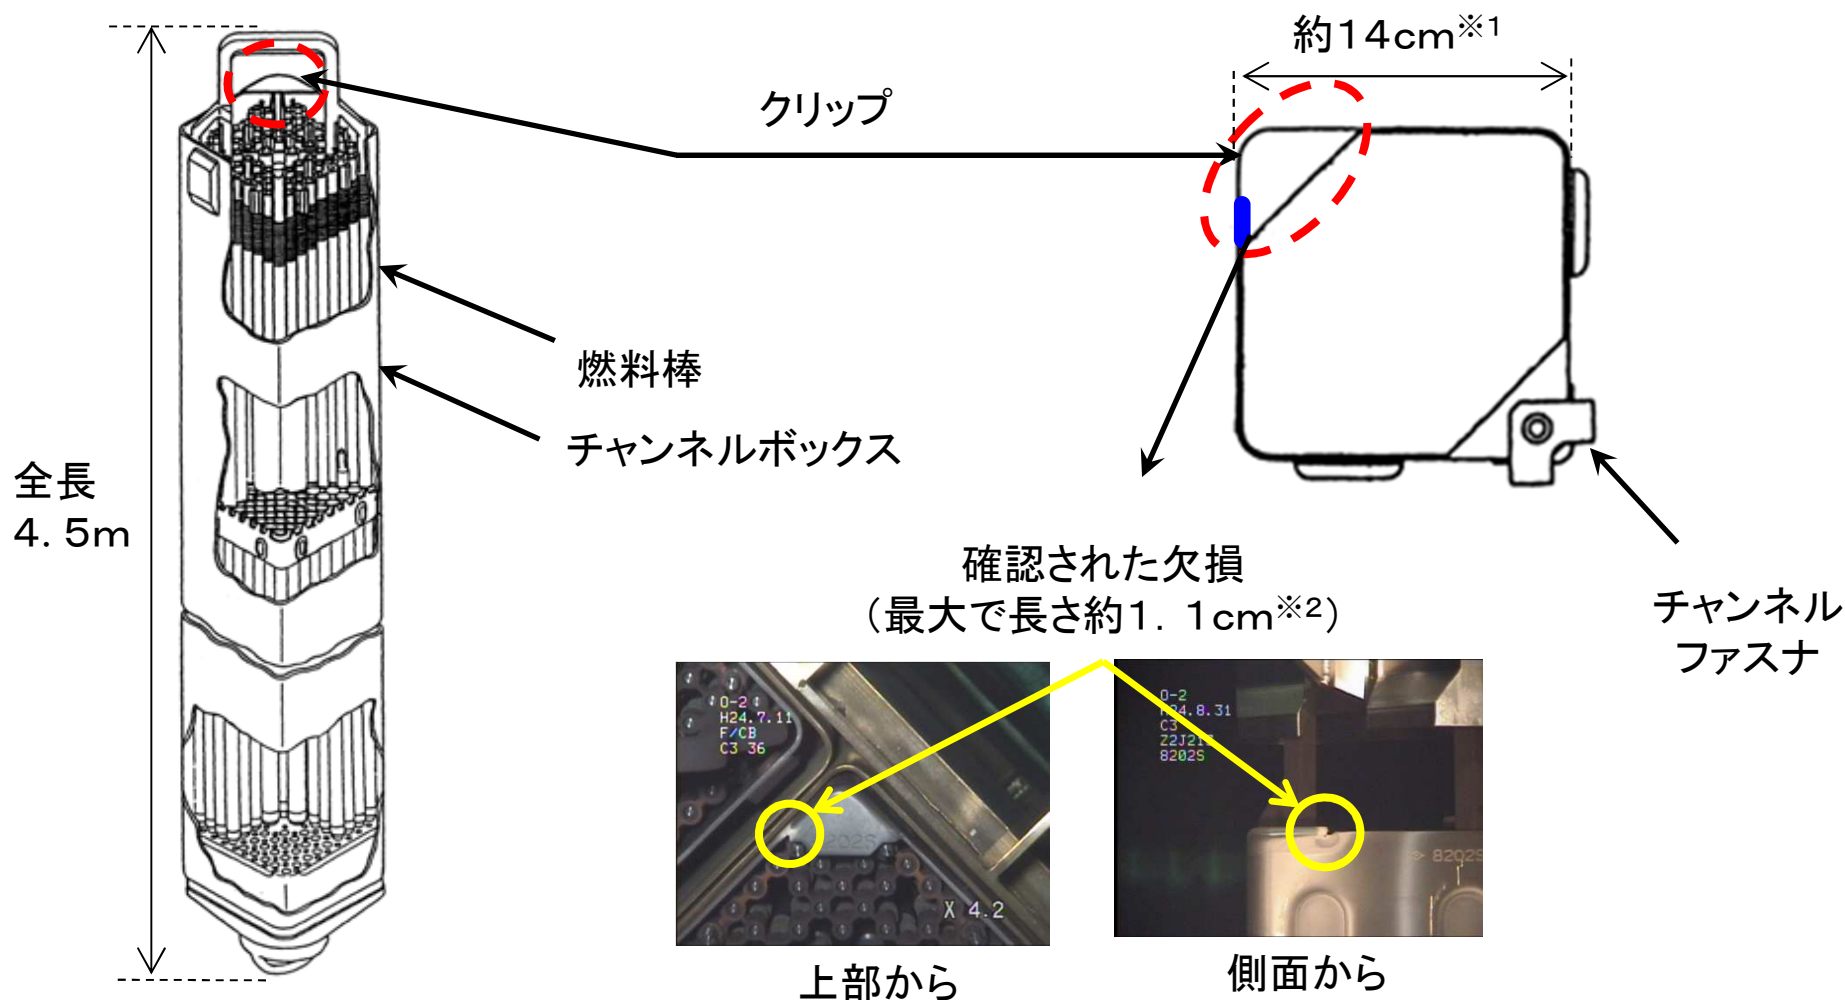
# (3) 女川2号機の燃料のチャンネルボックス上部の欠損状況 (例)

- 13体の燃料のチャンネルボックス上部クリップ接合部に一部欠損を確認。
- 8月10日付け中間報告以降の状況を原子力安全・保安院へ報告。  
(平成24年9月10日)

号機	燃料の点検数	チャンネルボックスに一部欠損のあった燃料の数	欠損長さ(最大)	当該燃料の健全性	当該燃料以外の燃料の抜き取りによる外観点検
女川2号機	1,807体* <sup>1</sup>	13体	約1.1cm* <sup>2</sup>	調査中	調査中
女川3号機	1,386体* <sup>1</sup>	18体	約2.6cm	異常なし	異常なし

チャンネルボックスに欠損が生じた要因としては、  
①溶接を施したクリップ接合部の「製造欠陥(溶接不良)」  
②燃料等の移動時における「接触による損傷」  
が考えられる。

詳細な原因を調査中。

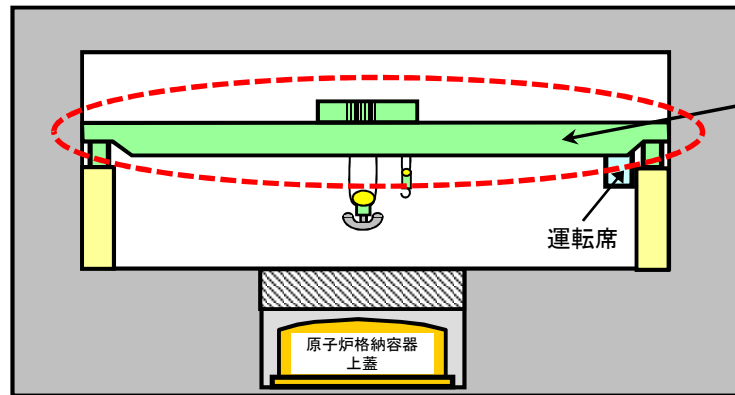
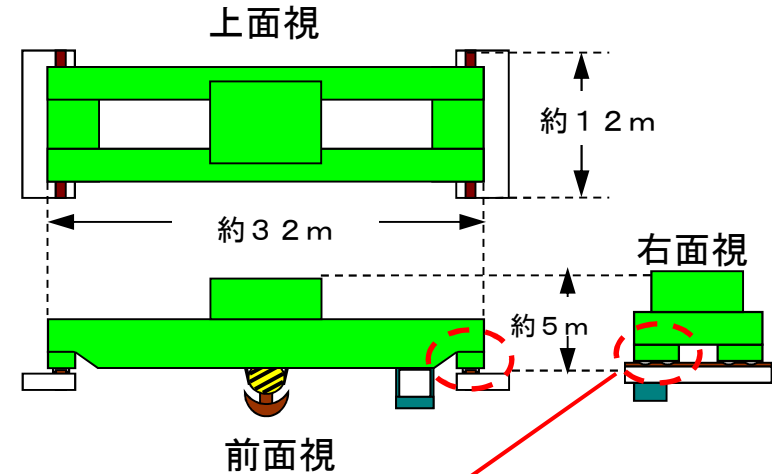
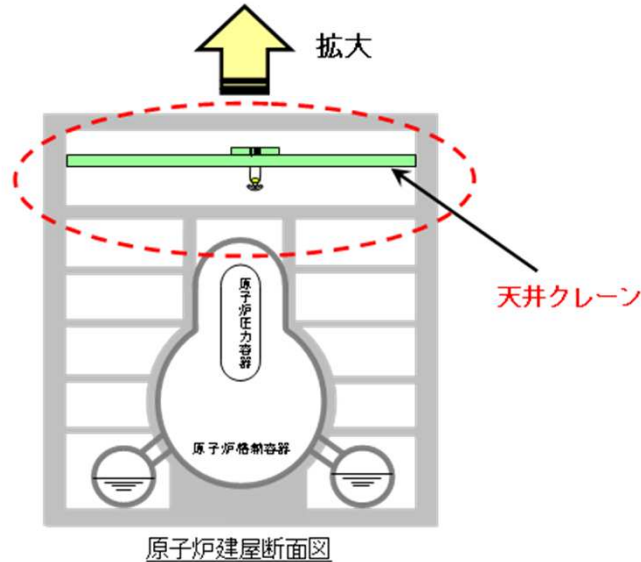
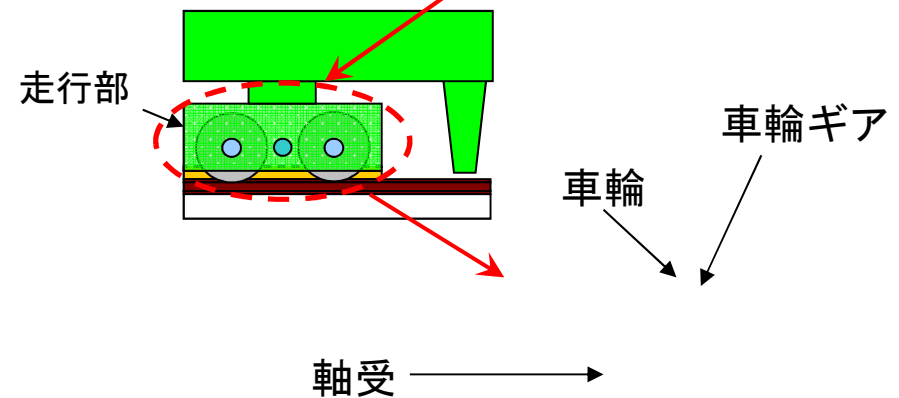
## (2) 女川1号機原子炉建屋天井クレーン (概要)

- 点検を実施し、4カ所ある走行部のうち1カ所に損傷確認。

- 手回しによる車輪の動作確認により、3カ所の走行部で回転不良を確認。  
(平成24年11月12日公表)

- 走行部取り外し準備作業：平成24年10月11日より開始
- クレーン走行部交換（4カ所）：平成25年11月までに実施

クレーン走行部の分解点検により損傷発生の原因調査をすすめる。
