福島第一原子力発電所事故起因の人工放射性物質による放水口モニター計数率上昇について

平成24年11月21日
東北電力株式会社

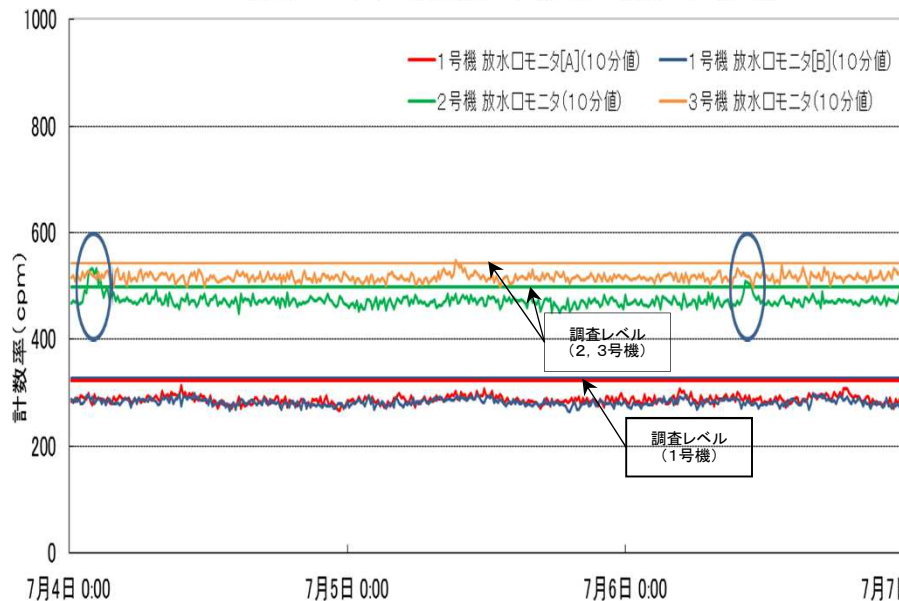
放水口モニターデータ(平成24年7月4日～平成24年7月6日)

1, 2号機放水口モニター計数率が、降水等の自然変動要因によらず一時的に上昇する事象が発生しました。いずれの上昇時にも放射性液体廃棄物の放出はありませんでした。

号機	日時	最大値(cpm)	放射性液体廃棄物放出有無
2号機	平成24年7月 4日 2時00分	532	無
2号機	平成24年7月 6日 10時20分	508	無
1号機	平成24年7月21日 9時30分 10時00分	373(A) 383(B)	無
