女川原子力発電所の状況について

平成24年11月7日

東北電力株式会社

1. 当社原子力発電所における燃料集合体チャンネルボックス上部の一部欠損に係る報告（中間報告）について

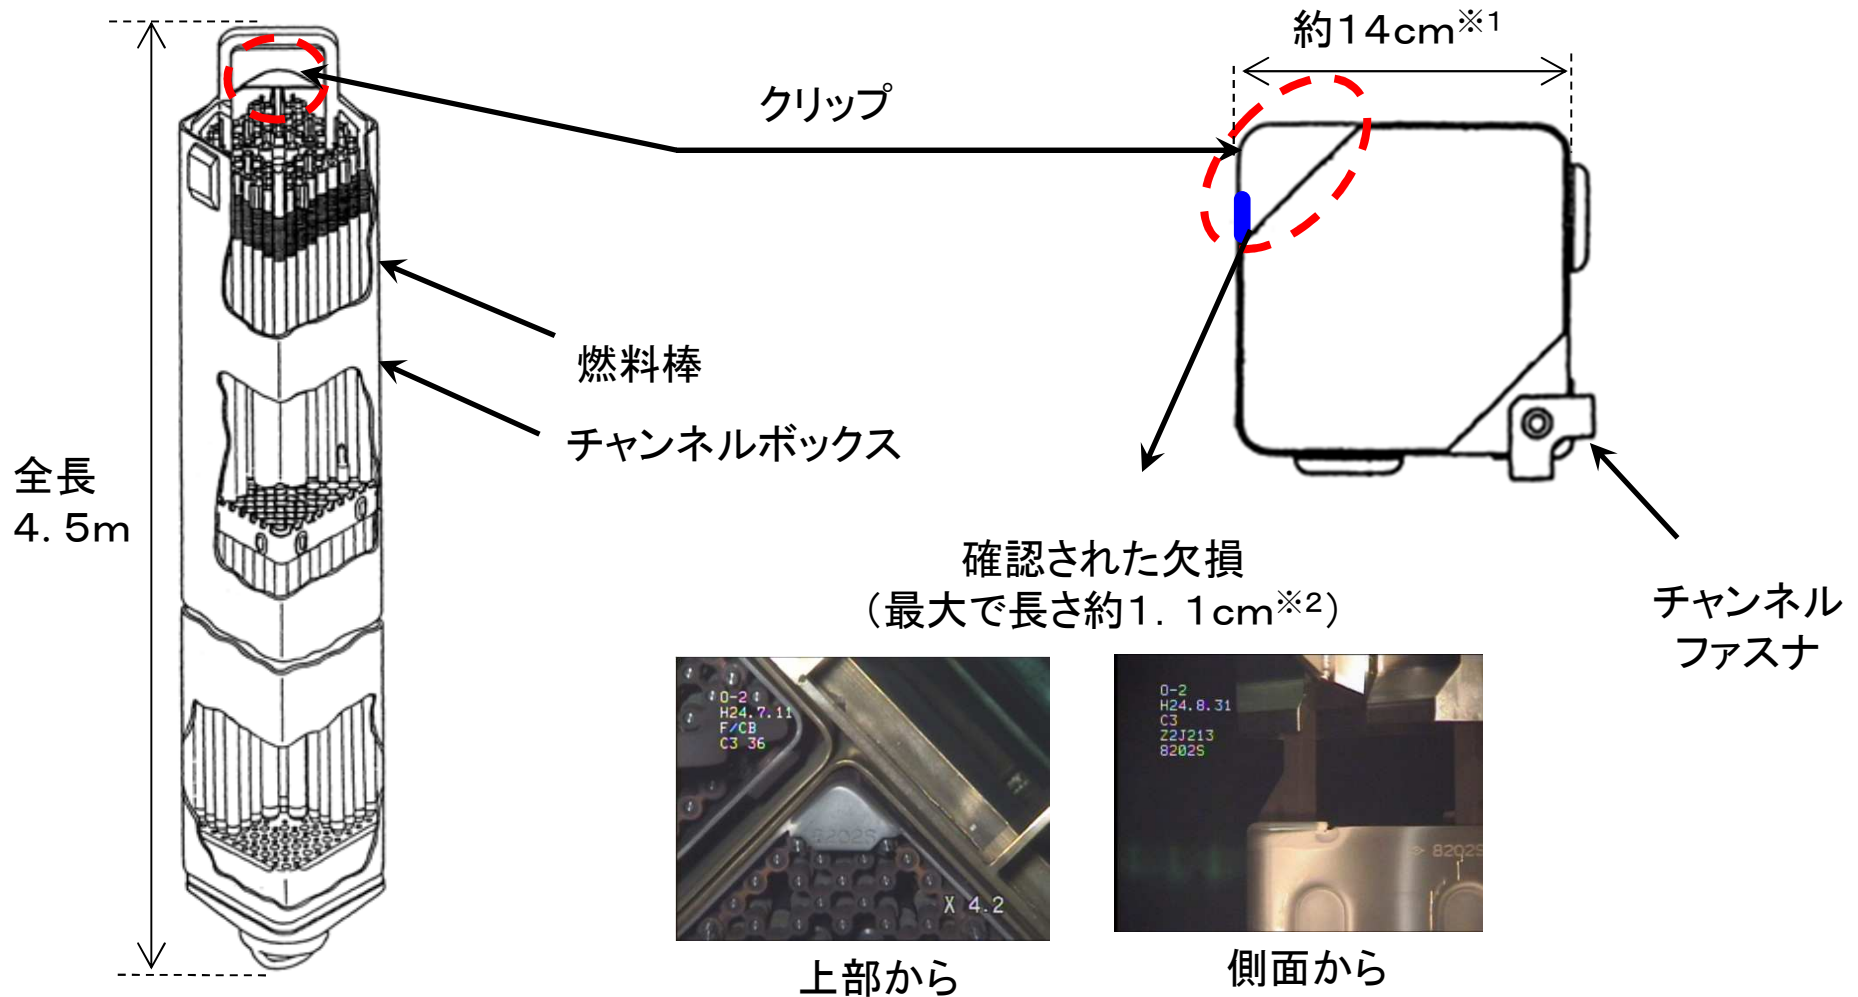
3. 女川2号機の燃料のチャンネルボックス上部の欠損状況（例）

- 女川2号機の使用済燃料プールに貯蔵・保管している全燃料1,807体について、チャンネルボックス上部の外観点検を実施し、欠損の可能性があると判断された燃料の詳細点検を実施したところ、13体の燃料のチャンネルボックス上部クリップ接合部に一部欠損(最大長さ約1.1cm)を確認。
- 女川3号機の使用済燃料プールに貯蔵・保管している全燃料1,386体のうち、一部欠損が確認された18体を除く燃料について、抜き取りによる外観点検を実施した結果、損傷、変形等の異常がないことを確認。
- 8月10日付け中間報告以降の状況を取りまとめ、原子力安全・保安院へ報告。

| 号機 | 燃料の点検数 | チャンネルボックスに一部欠損のあった燃料の数 | 欠損長さ(最大) | 当該燃料の健全性 | 当該燃料以外の燃料の抜き取りによる外観点検 |
|---|---|---|---|---|---|
| 女川2号機 | 1,807体*2 | 13体 | 約1.1cm*3 | 調査中 | 調査中 |

※2 チャンネルファスナにより欠損部長さが確認できないものを除く。

- チャンネルボックスに欠損が生じた要因については、溶接を施したクリップ接合部の「製造欠陥（溶接不良）」および燃料等の移動時における「接触による損傷」の2つに絞り込んでおります。
- 原因の究明ならびに再発防止対策について11月末を目処に検討をすすめてまいります。
