福島第一原子力発電所事故起因の人工放射性物質による放水口モニター計数率上昇について

平成24年11月7日
東北電力株式会社

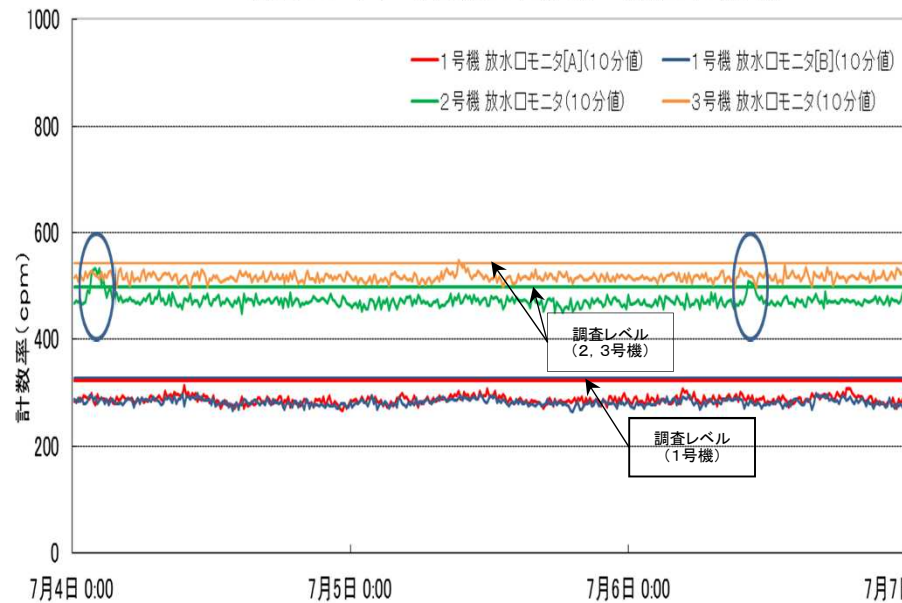
放水口モニターデータ(平成24年7月4日～平成24年7月6日)

1, 2号機放水口モニター計数率が、降水等の自然変動要因によらず一時的に上昇する事象が発生しました。いずれの上昇時にも放射性液体廃棄物の放出はありませんでした。

号機	日時	最大値(cpm)	放射性液体廃棄物放出有無
2号機	平成24年7月 4日 2時00分	532	無
2号機	平成24年7月 6日 10時20分	508	無
1号機	平成24年7月21日 9時30分 10時00分	373(A) 383(B)	無

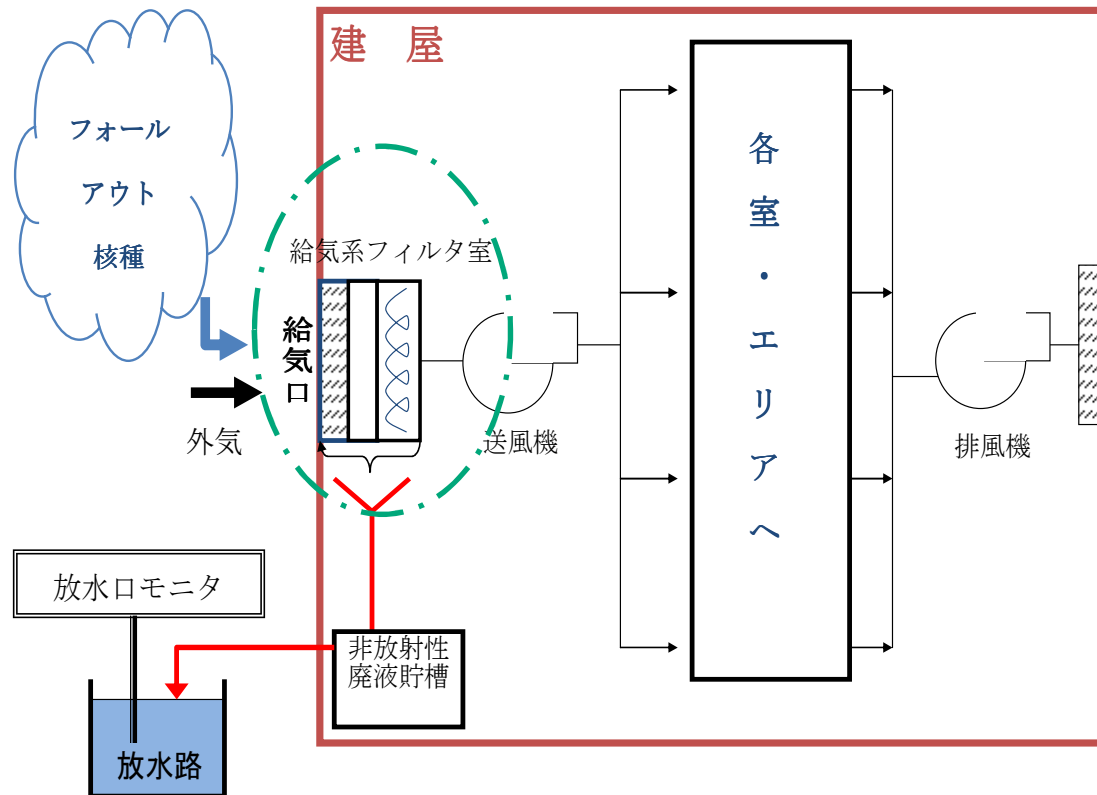
フォールアウト核種の主な放水路への流入経路（イメージ）

上昇原因を調査した結果、福島第一原子力発電所事故起因の人工放射性物質が給気系フィルタに捕集・蓄積され、その一部がフィルタ室内の結露水等と共に、放水路へ排水されたことによるものと推定されます。

東京電力福島第一原子力発電所事故起因により、線量当量率、表面汚染密度が高いことが確認された箇所について、清掃および給気フィルタの交換を実施する。
