女川原子力発電所の状況について

平成27年11月13日

東北電力株式会社

2. 女川1号機 275kV母線保護装置更新工事における所内電源の停電の発生について

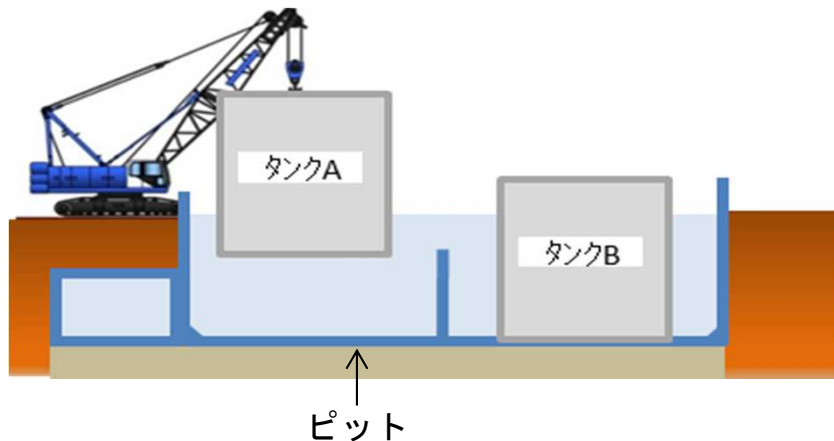
- ピット内から、既存の軽油タンクや配管を撤去

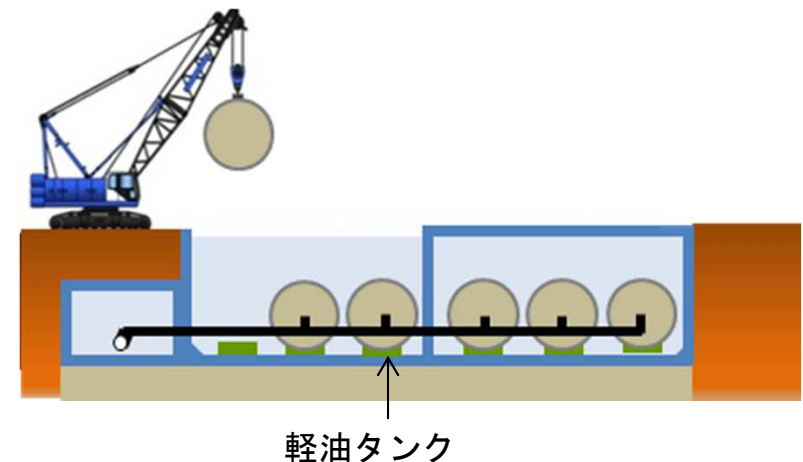
- 同一の場所に、新たに地下式の軽油タンク、配管を据付け

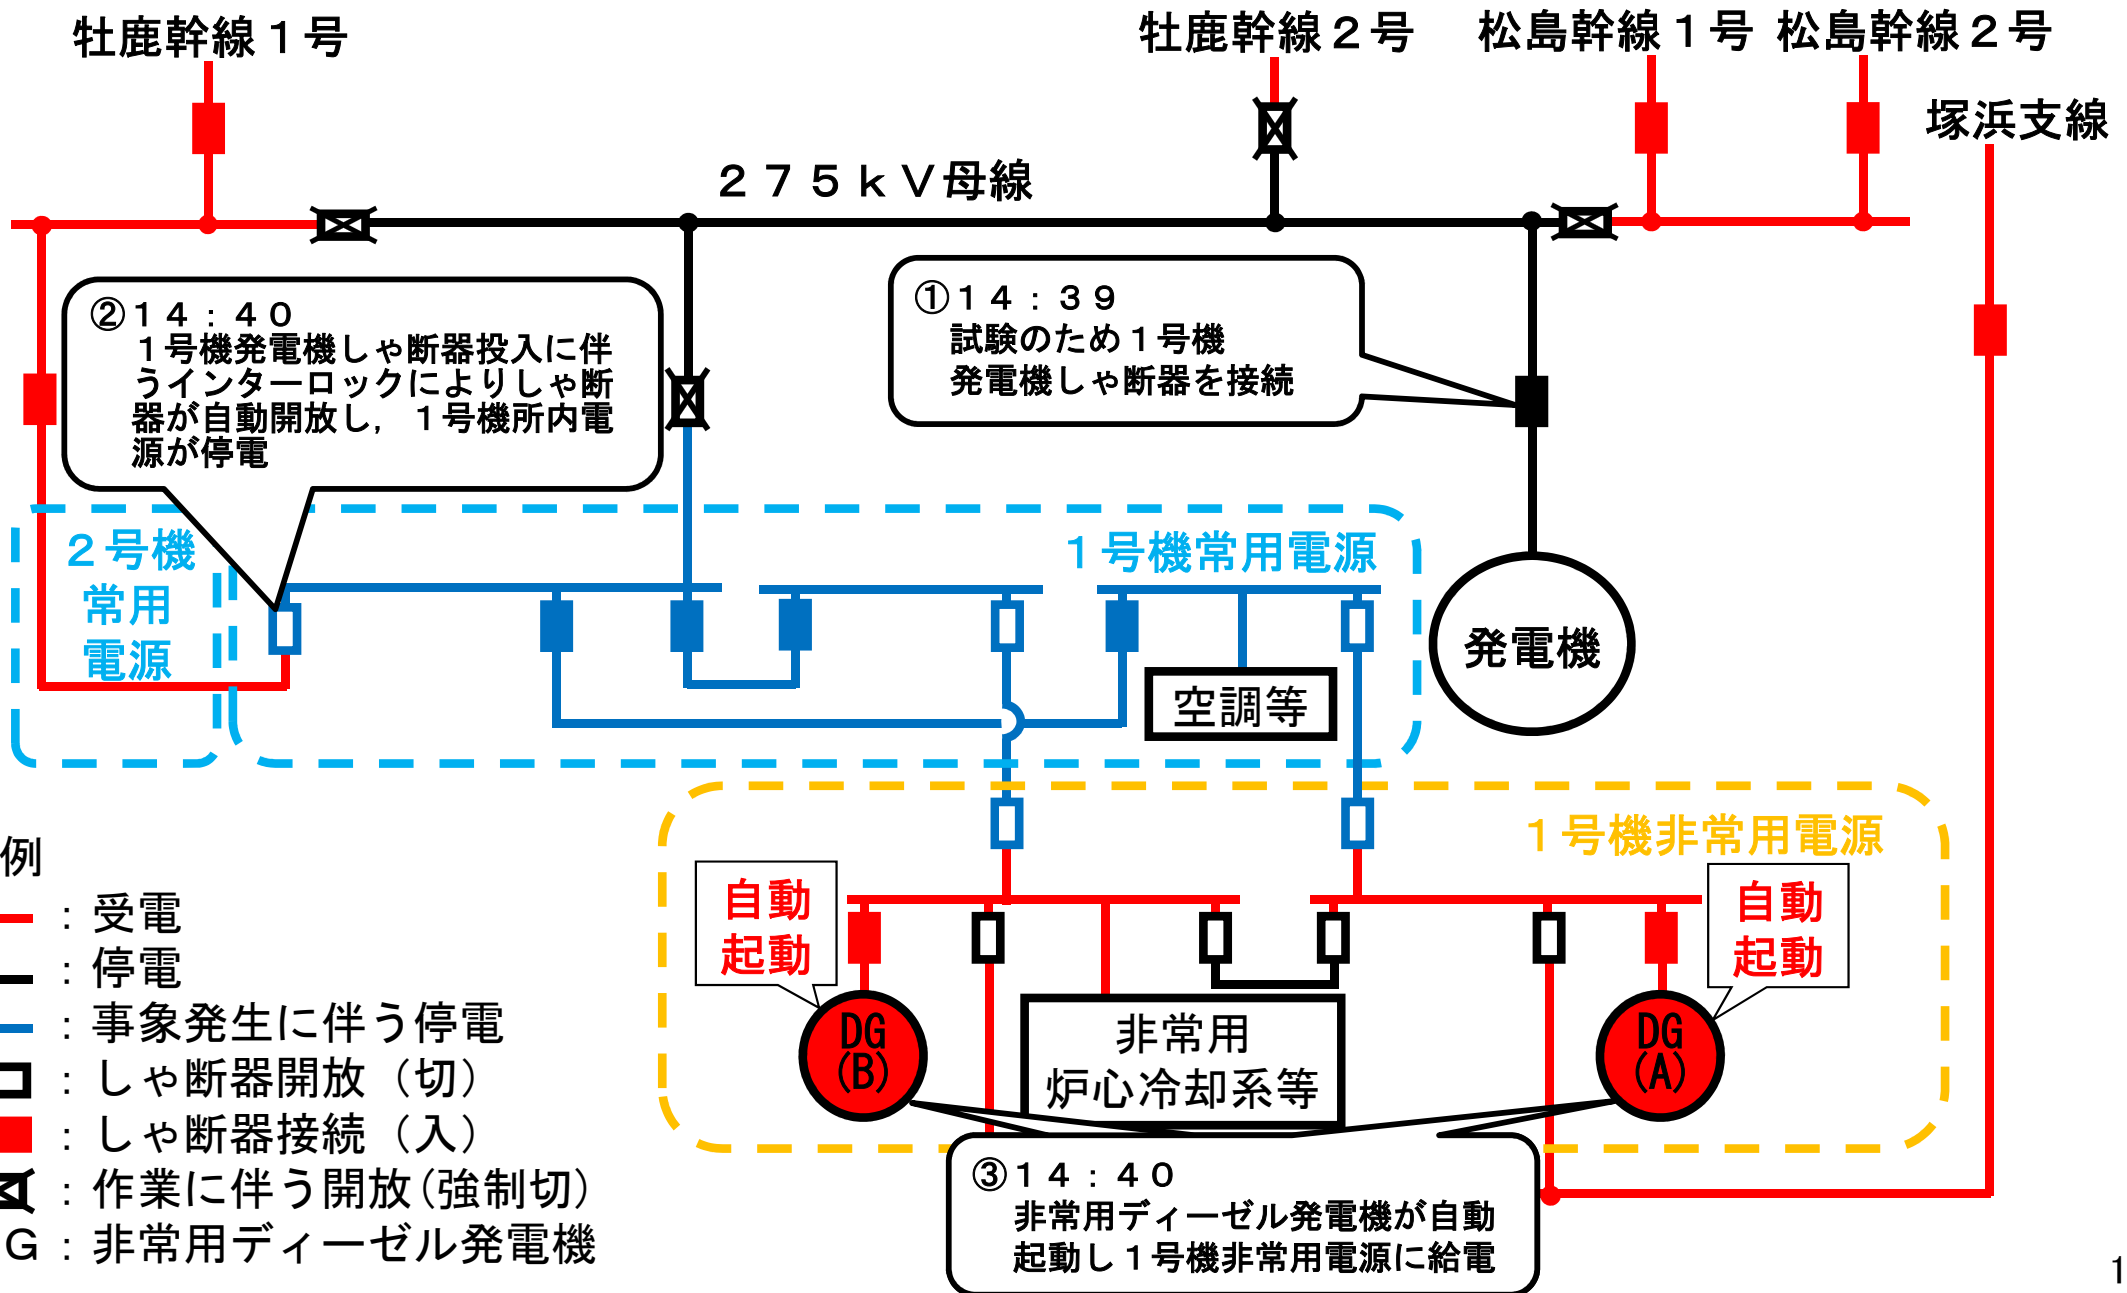
2. 電源系統の状況 (3 / 5) [9月29日 1回目の停電発生時]

- 14:39 試験のため1号機発電機しゃ断器「投入」
- 14:40 1-2号機間電源融通連絡しゃ断器が「自動開放」〔1回目の停電発生〕
- 14:40 1号機の非常用ディーゼル発電機2台が自動起動し, 1号機の所内電源のうち非常用電源を確保
1号機使用済燃料プール冷却ポンプ自動停止
- 14:50 1号放水口モニタ*の一時的な欠測 ⇒ 別のモニタにより監視を継続
- 15:16 1号機使用済燃料プール冷却ポンプの設備異常がないことを確認し再起動
(使用済燃料プールの水温は, 約30℃ 当該ポンプの停止前後で水温に変化なし)

■ 1回目の停電事象について(直接的な原因)

・発電機しゃ断器投入による波及影響を除外する安全処置*を不要と判断した

- ・作業担当者は、安全処置を検討するために図面を確認する際、確認をより確実にするための図面への色塗りやマーキングを実施しなかった。
- ・計測制御回路（水位・圧力などを計測し、機器などを作動させる回路）の安全処置については、回路が複雑であることから検討段階で図面の色塗りやマーキングを実施することとしていた。本工事は計測制御回路に該当しないことから、色塗りやマーキングの実施対象となっていなかった。

- ・安全処置の一部は、作業状況に応じて作業担当者が実施要否を判断できる運用であった。このため、作業担当者は本事象発生前に実施した類似作業が問題なく終了していた経験から、図面の確認を十分にしないまま必要な安全処置を実施しなかった。

- ・安全処置作成時には、担当者による図面の色塗りやマーキングの実施および設備の重要度に応じたダブルチェックにより、安全処置の妥当性を確認するよう手順書の見直しを行う。

- ・作業担当者が実施可否を判断できる安全処置のうち、処置の実施を取りやめる場合は、設備の重要度に応じて管理職が妥当性を確認するよう手順書の見直しを行う。

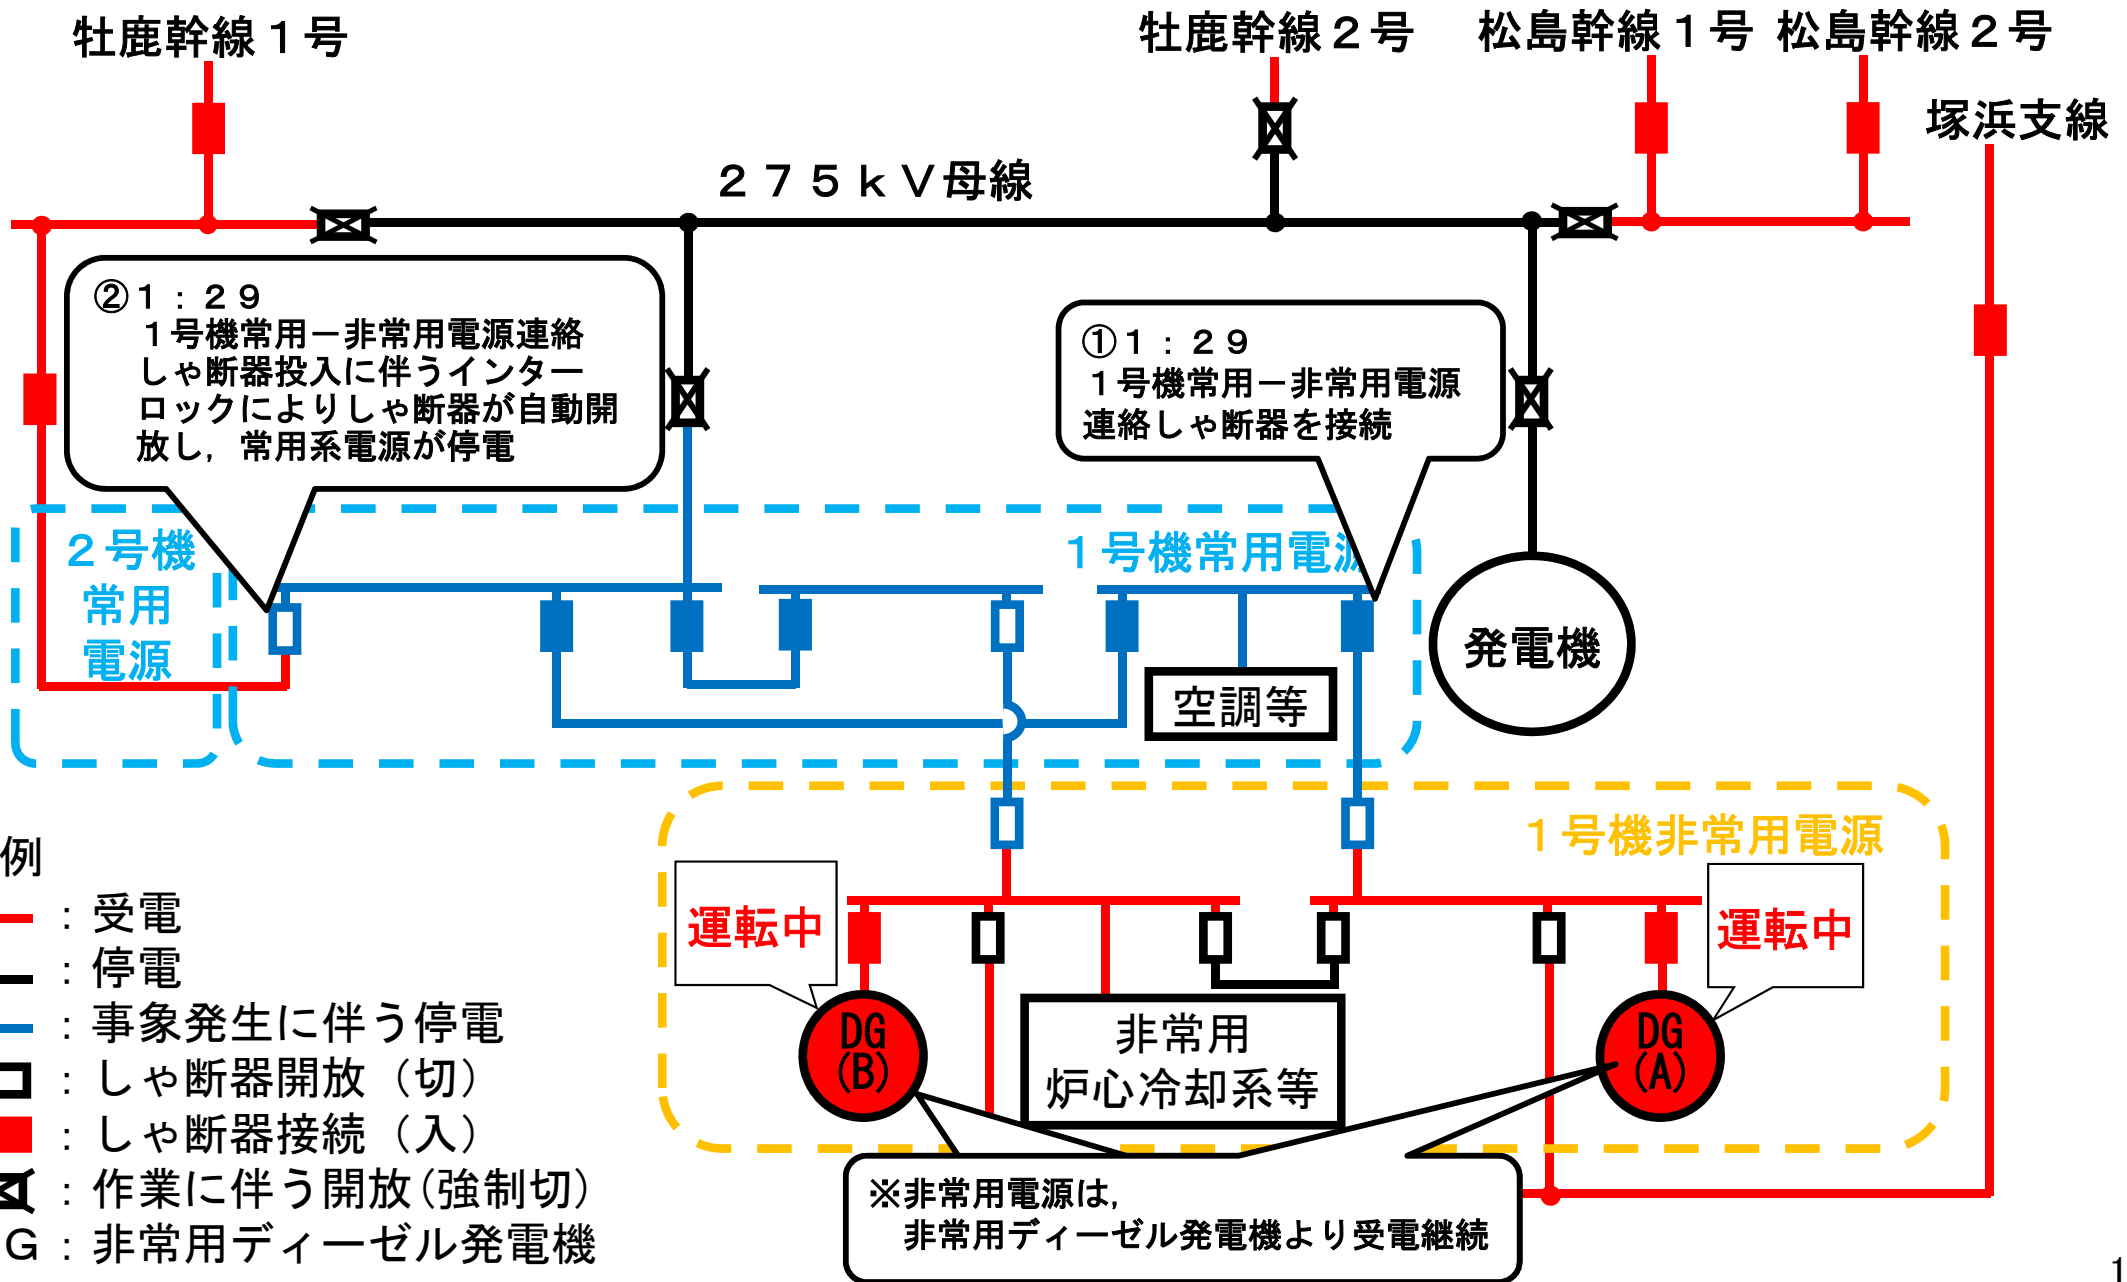
2. 電源系統の状況 (5 / 5) [9月30日 2回目の停電発生時]

- 0:33 1号機の所内電源のうち常用電源が復旧
- 1:29 1号機非常用ディーゼル発電機の停止作業を行うため、1号機常用 - 非常用電源連絡しゃ断器を「投入」
- 1:29 1-2号機間電源融通連絡しゃ断器が「自動開放」し、所内電源のうち常用電源に停電が発生 **〔2回目の停電発生〕**
- 20:48 必要な措置を講じ、全ての復旧作業が完了

■ 2回目の停電事象について(直接的な原因)

・常用－非常用電源連絡しゃ断器投入による波及影響を除外する安全処置を実施しなかった

- ・停電復旧作業は計画外の作業であったため、作業手順は作業担当グループの他に運転担当グループと合同で検討を行うこととしていた。
- ・この検討の際に、合同での検討が不十分であり(責任と役割分担が不明確)、必要な安全処置が不足していることに気づけなかった。

- ・作業内容を検討した過程において、担当者が検討過程を示す資料を残さなかったため、管理職が安全処置の不足に気づけず必要な安全処置を実施できなかった。

- ・計画外作業の手順書を作成する場合は、検討体制（責任・役割分担）を明確にし、担当者間による安全処置の検討内容を確認するとともに、管理職が安全処置の内容を確認できるよう検討過程を示す資料を残すことを手順書に記載する。
