女川原子力発電所の状況について

平成27年11月25日

東北電力株式会社

2. 女川1号機 275kV母線保護装置更新工事における所内電源の停電の発生について

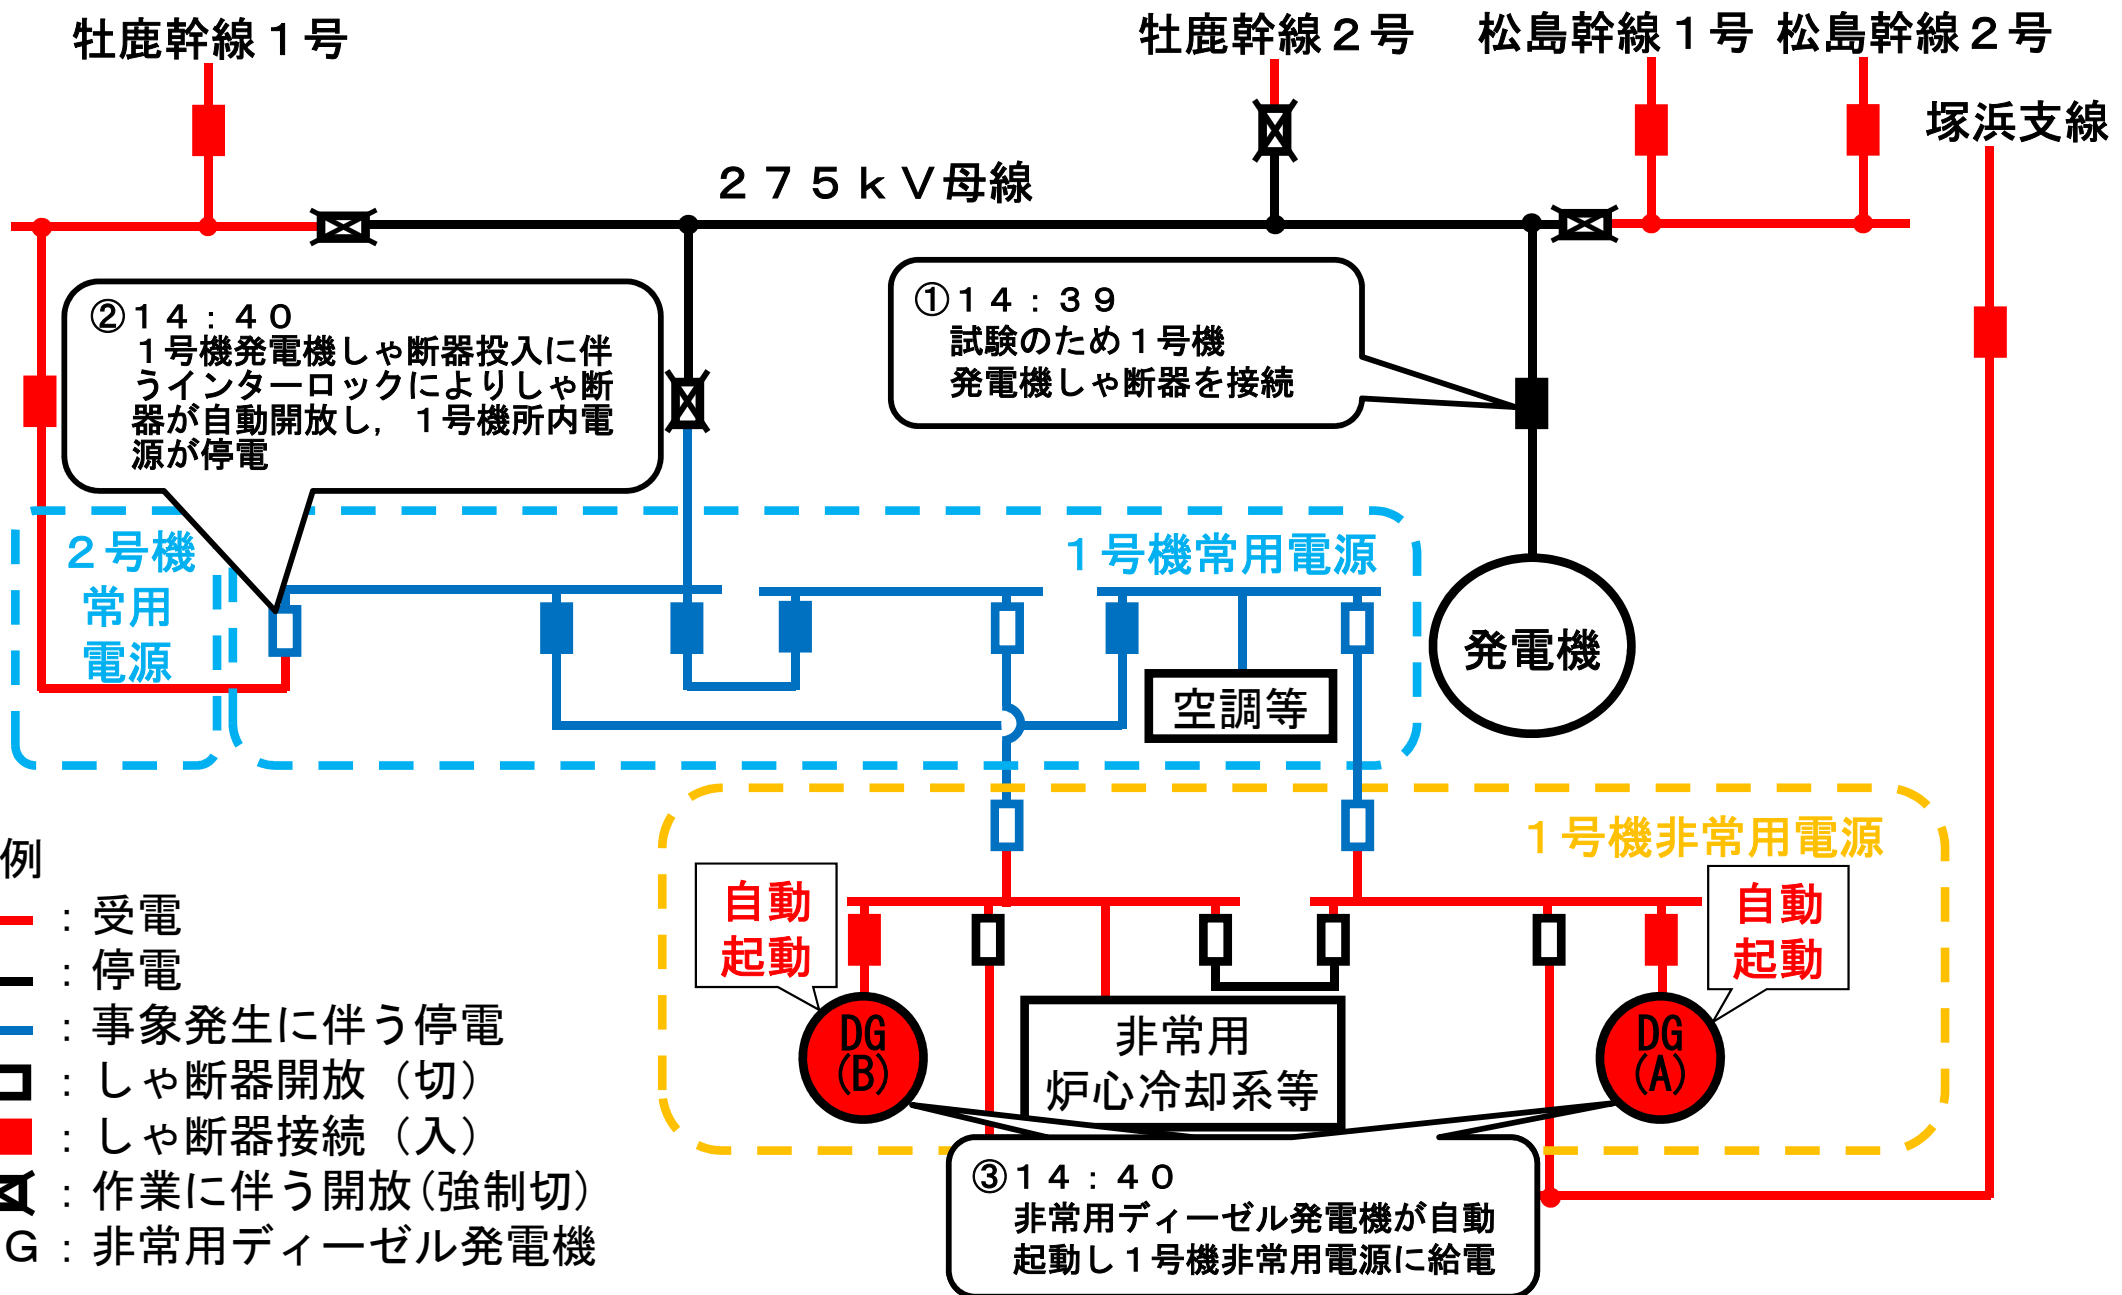
3. 事象の概要 (2) [9月29日 1回目の停電発生時]

- 平成27年9月29日, 14時40分に1号機の所内電源に停電が発生。
2号機, 3号機の所内電源は正常。
- 直ちに, 設計どおりに1号機非常用ディーゼル発電機2台が自動起動し非常用電源は確保。

- 14:39 試験のため1号機発電機しゃ断器「投入」
- 14:40 1-2号機間電源融通連絡しゃ断器「自動開放(切)」 **〔1回目の停電発生〕**
- 14:40 1号機の非常用ディーゼル発電機2台が自動起動し, 1号機の所内電源のうち非常用電源を確保
1号機使用済燃料プール冷却ポンプ自動停止
- 14:50 1号放水口モニタ*の一時的な欠測 ⇒ 別のモニタにより監視を継続
- 15:16 1号機使用済燃料プール冷却ポンプの設備異常がないことを確認し再起動
(使用済燃料プールの水温は, 約30℃ 当該ポンプの停止前後で水温に変化なし)

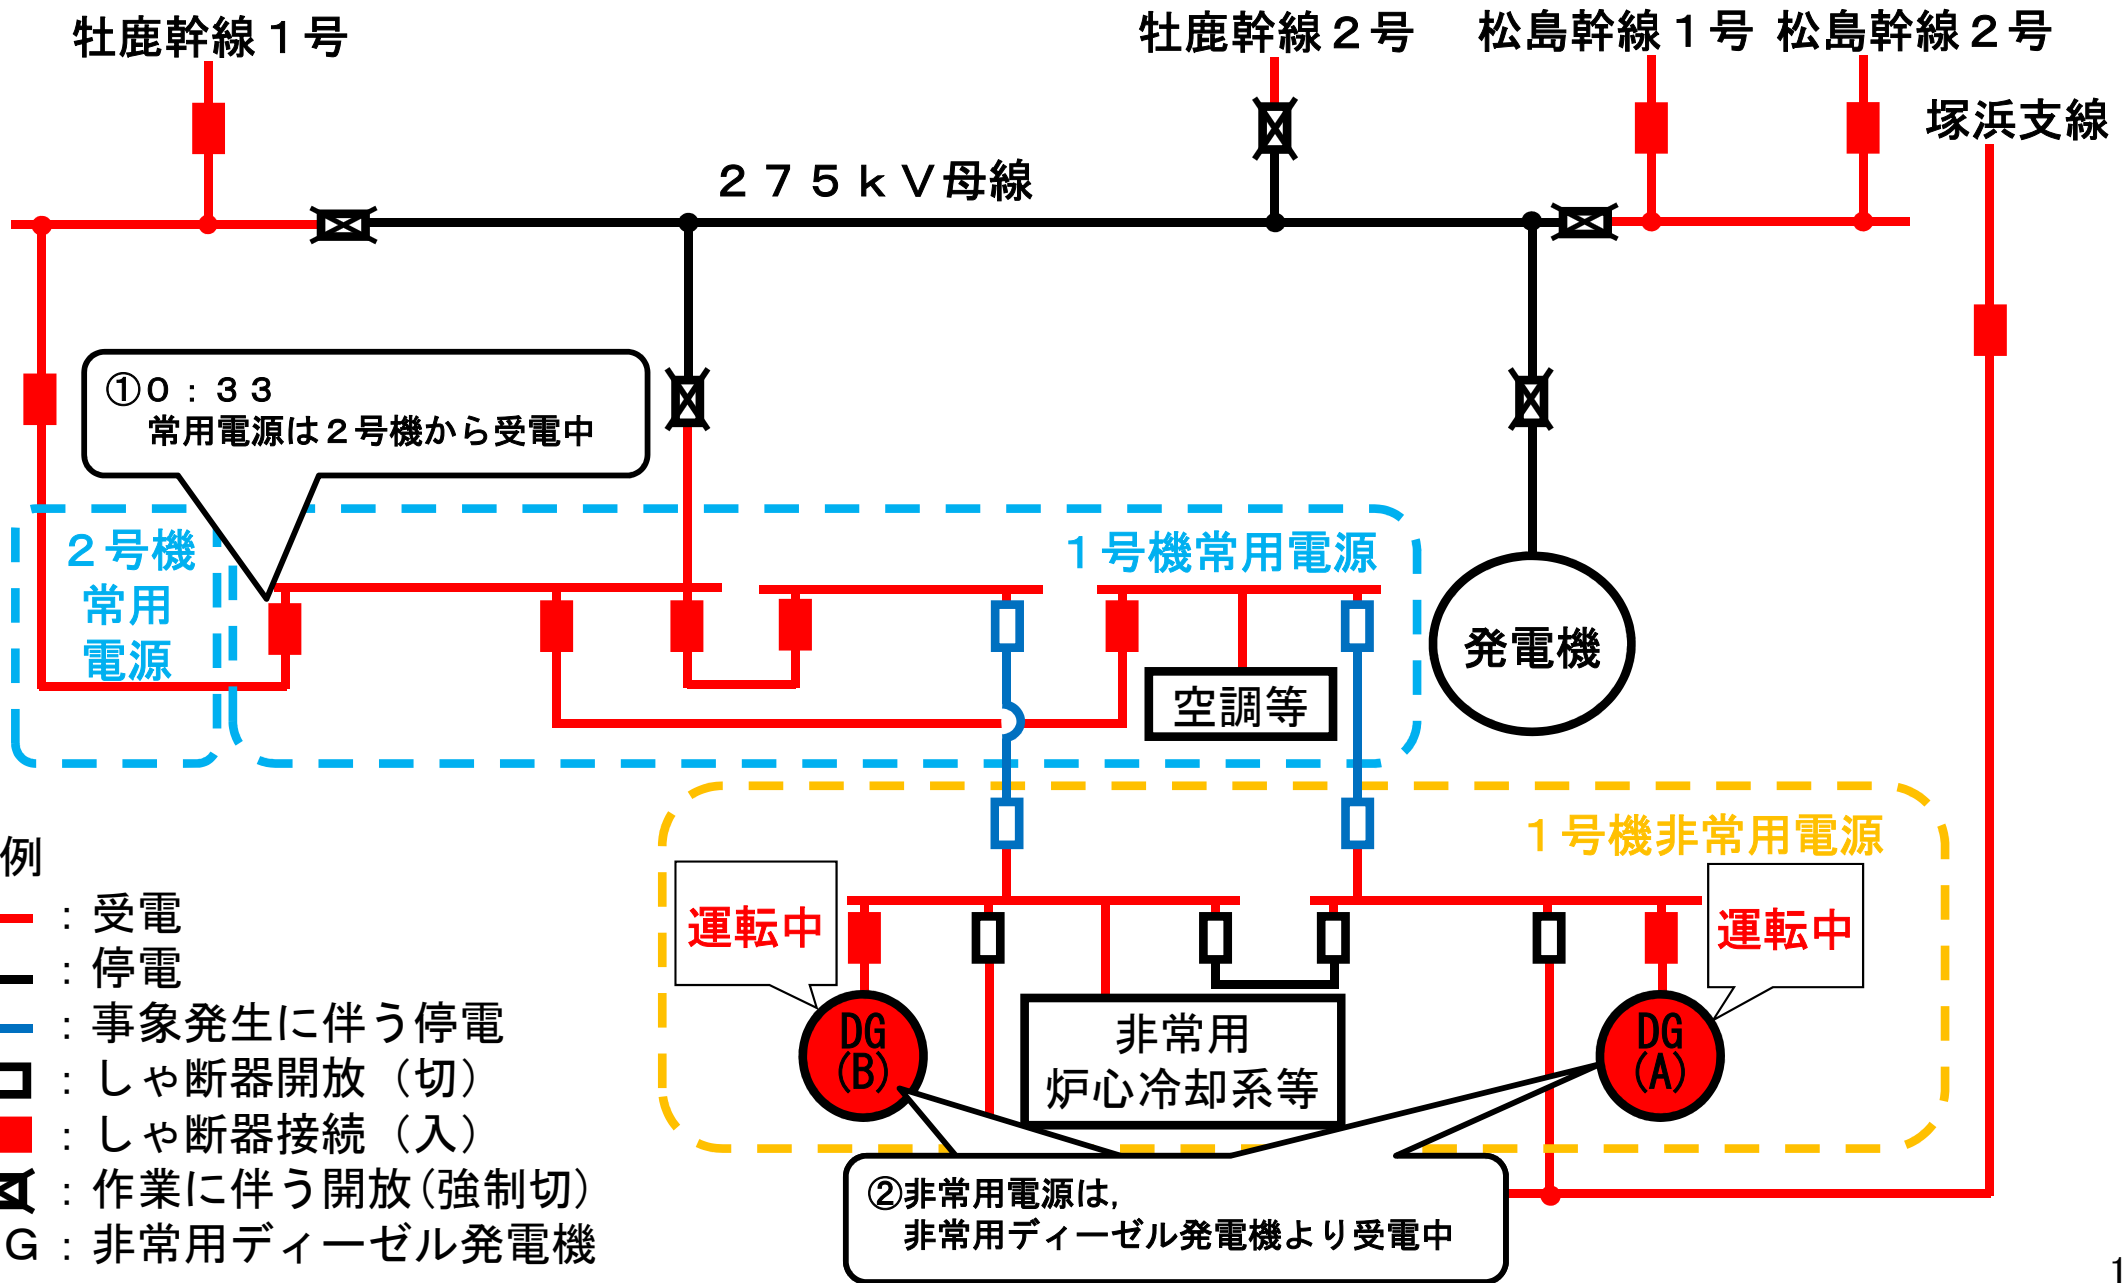
3. 事象の概要 (3) [9月30日 常用電源の復旧完了時]

- 0：33 1号機の所内電源のうち常用電源が復旧
- 1：29 1号機非常用ディーゼル発電機の停止作業を行うため、1号機常用 - 非常用電源連絡しゃ断器を「投入」
- 1：29 1-2号機間電源融通連絡しゃ断器が「自動開放（切）」し、所内電源のうち常用電源に停電が発生 **〔2回目の停電発生〕**
- 20：48 必要な措置を講じ、全ての復旧作業が完了

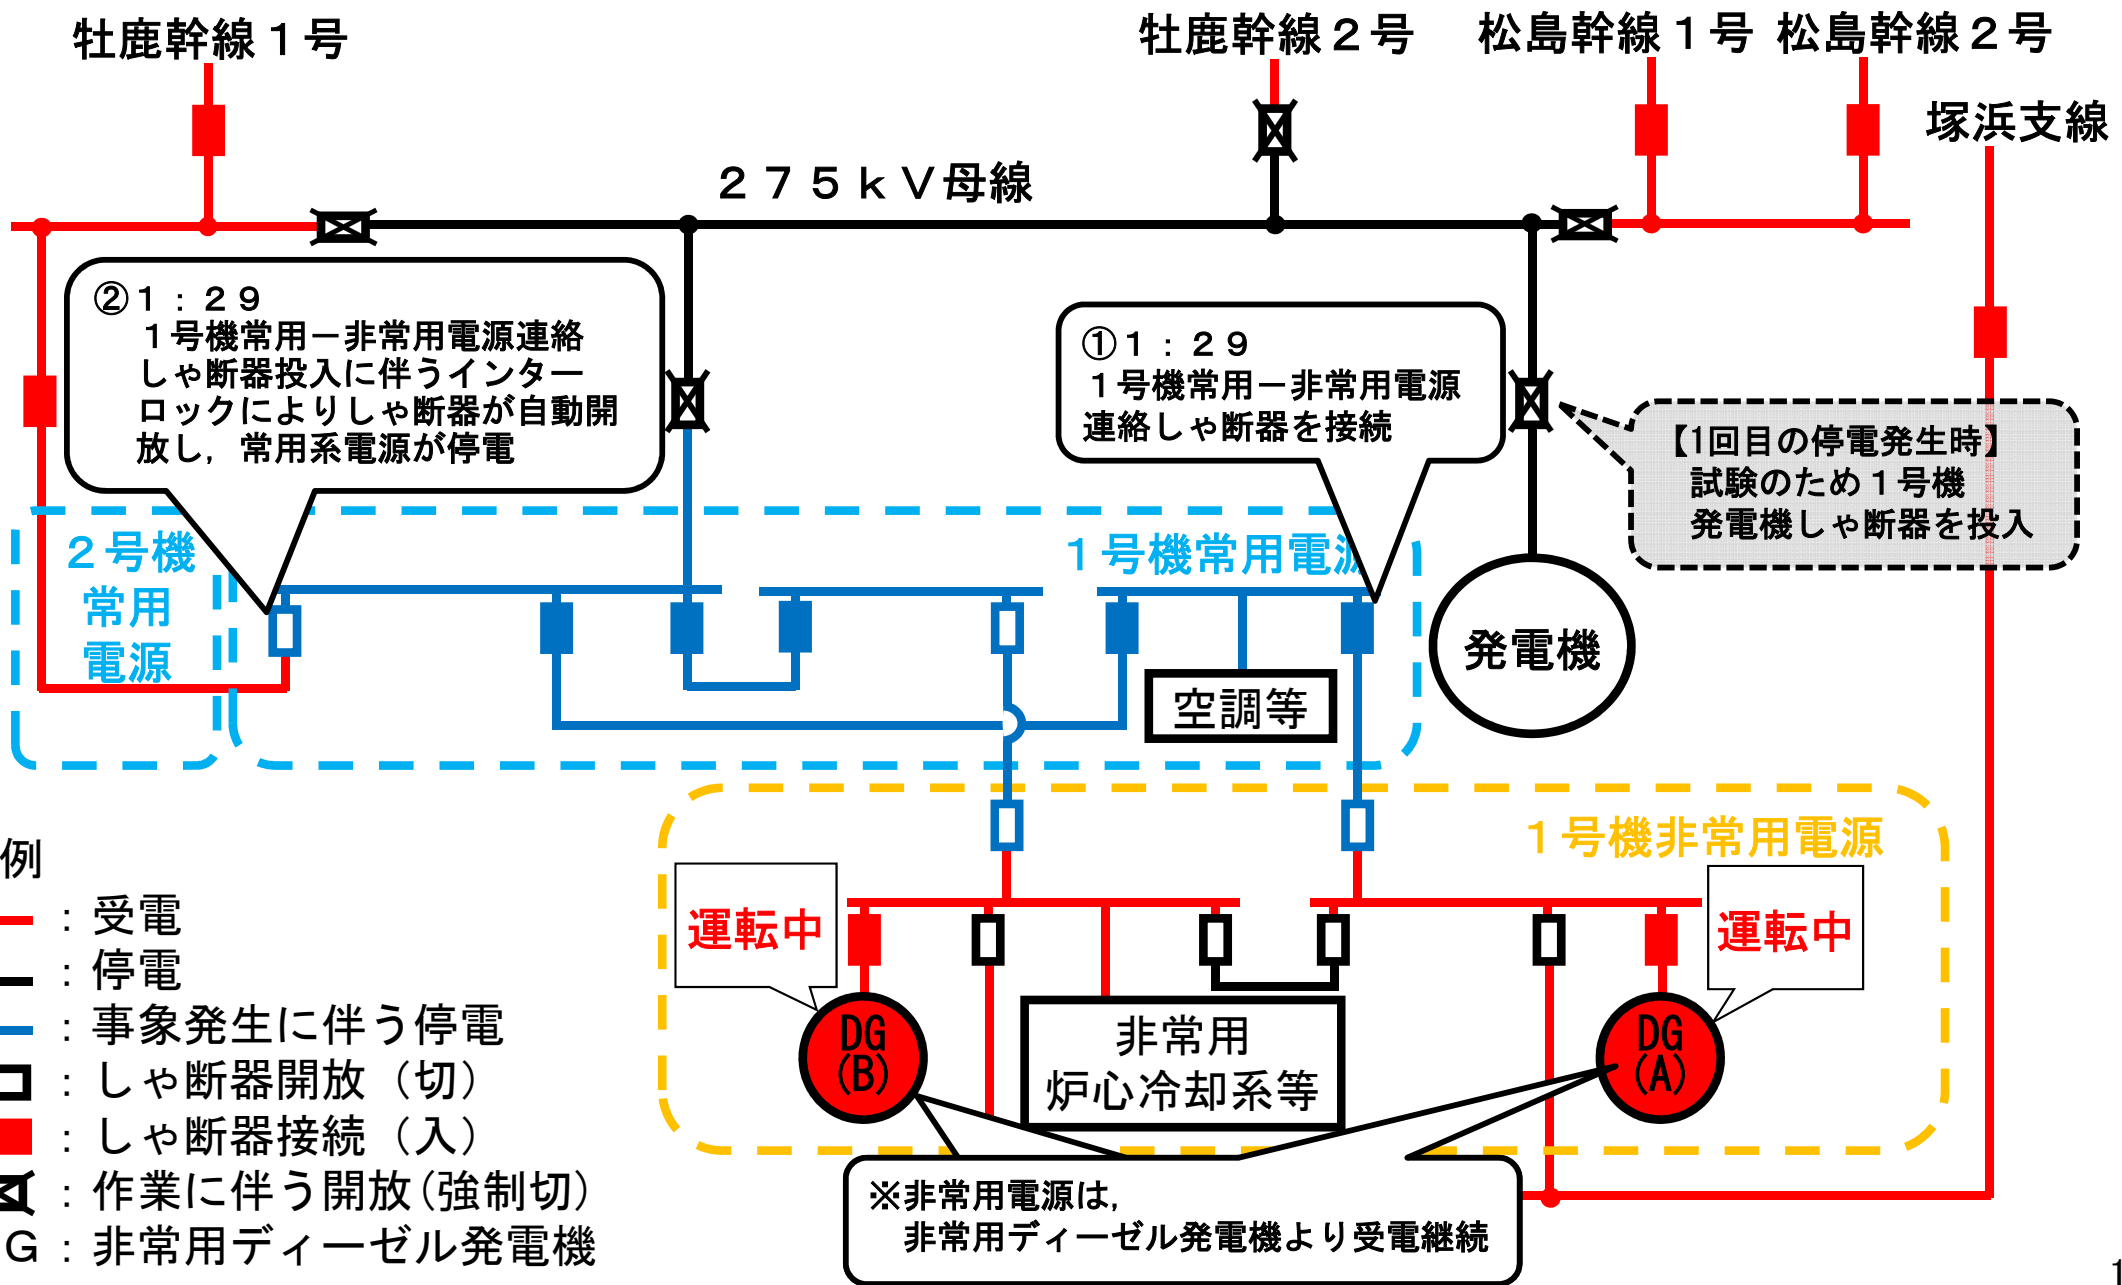
3. 事象の概要 (5) [9月30日 2回目の停電発生時]

- 初期状態への復旧過程において、9月30日1時29分に再度、所内電源のうち常用電源に停電が発生。
- 非常用電源は、1号非常用ディーゼル発電機2台により確保。
その後、必要な措置を講じ、30日20時48分に復旧作業が完了。

- ・常用－非常用電源連絡しゃ断器投入による波及影響を除外する安全処置を実施しなかった

- ・停電復旧作業は計画外の作業であったため、作業手順は作業担当グループの他に運転担当グループと合同で検討を行うこととしていた。
- ・この検討の際に、合同での検討が不十分(責任と役割分担が不明確)であったため、作業担当グループおよび運転担当グループは、必要な安全処置が不足していることに気づけなかった。

- ・作業内容を検討した過程において、担当者が検討過程を示す資料を残さなかったため、管理職が安全処置の不足に気づけず必要な安全処置を実施できなかった。

- 計画外作業の手順書を作成する場合は、検討体制（責任・役割分担）を明確にし、担当者間による安全処置の検討内容を確認するとともに、管理職が安全処置の内容を確認できるよう検討過程を示す資料を残すことを手順書に記載する。
