女川原子力発電所の状況について

平成28年2月19日

東北電力株式会社

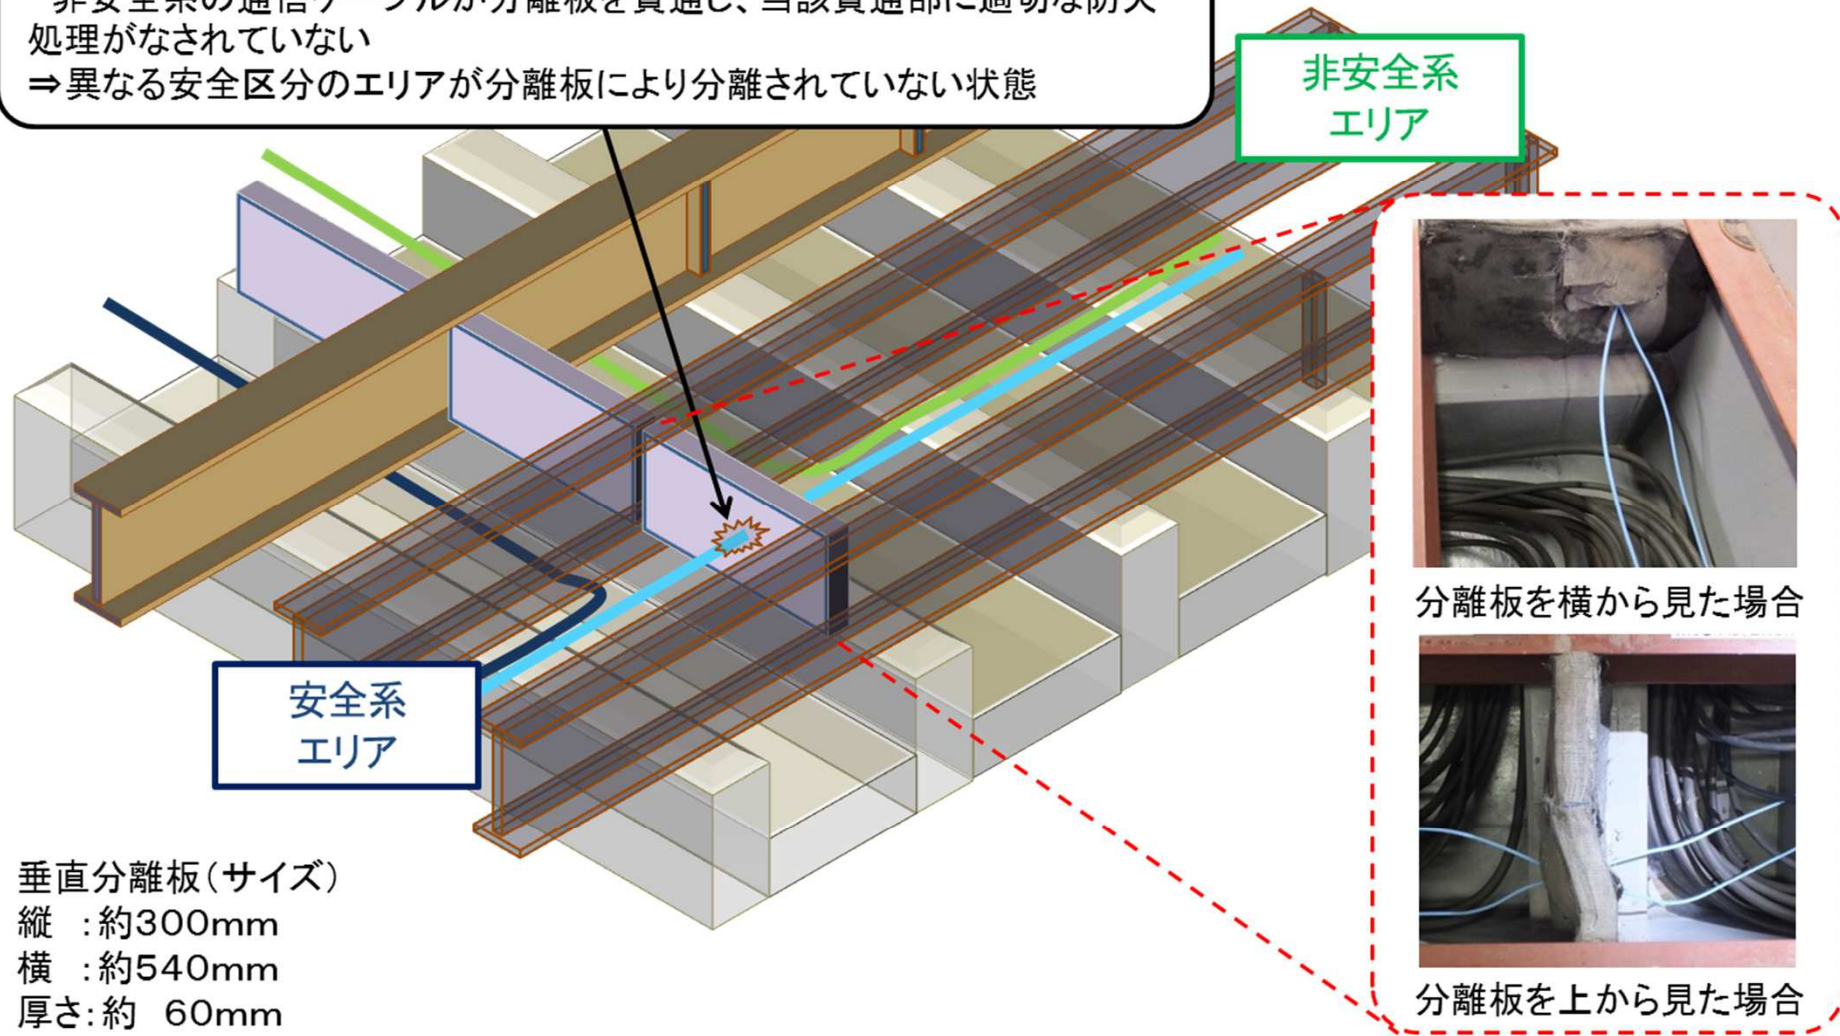
女川原子力発電所3号機 ケーブルの不適切な敷設状態(概要図)

平成27年12月14日、女川3号機においてケーブルが不適切な状態で敷設されていることを1箇所確認。

- 本来、火災防護のため安全区分の異なるケーブルは分離板によりエリアを区分して敷設すべきところ、非安全系の通信ケーブルが分離板を貫通して敷設され、当該貫通部に適切な防火処理がなされていない状態であった。

[今回確認された不適切な状態]
非安全系の通信ケーブルが分離板を貫通し、当該貫通部に適切な防火処理がなされていない
⇒異なる安全区分のエリアが分離板により分離されていない状態

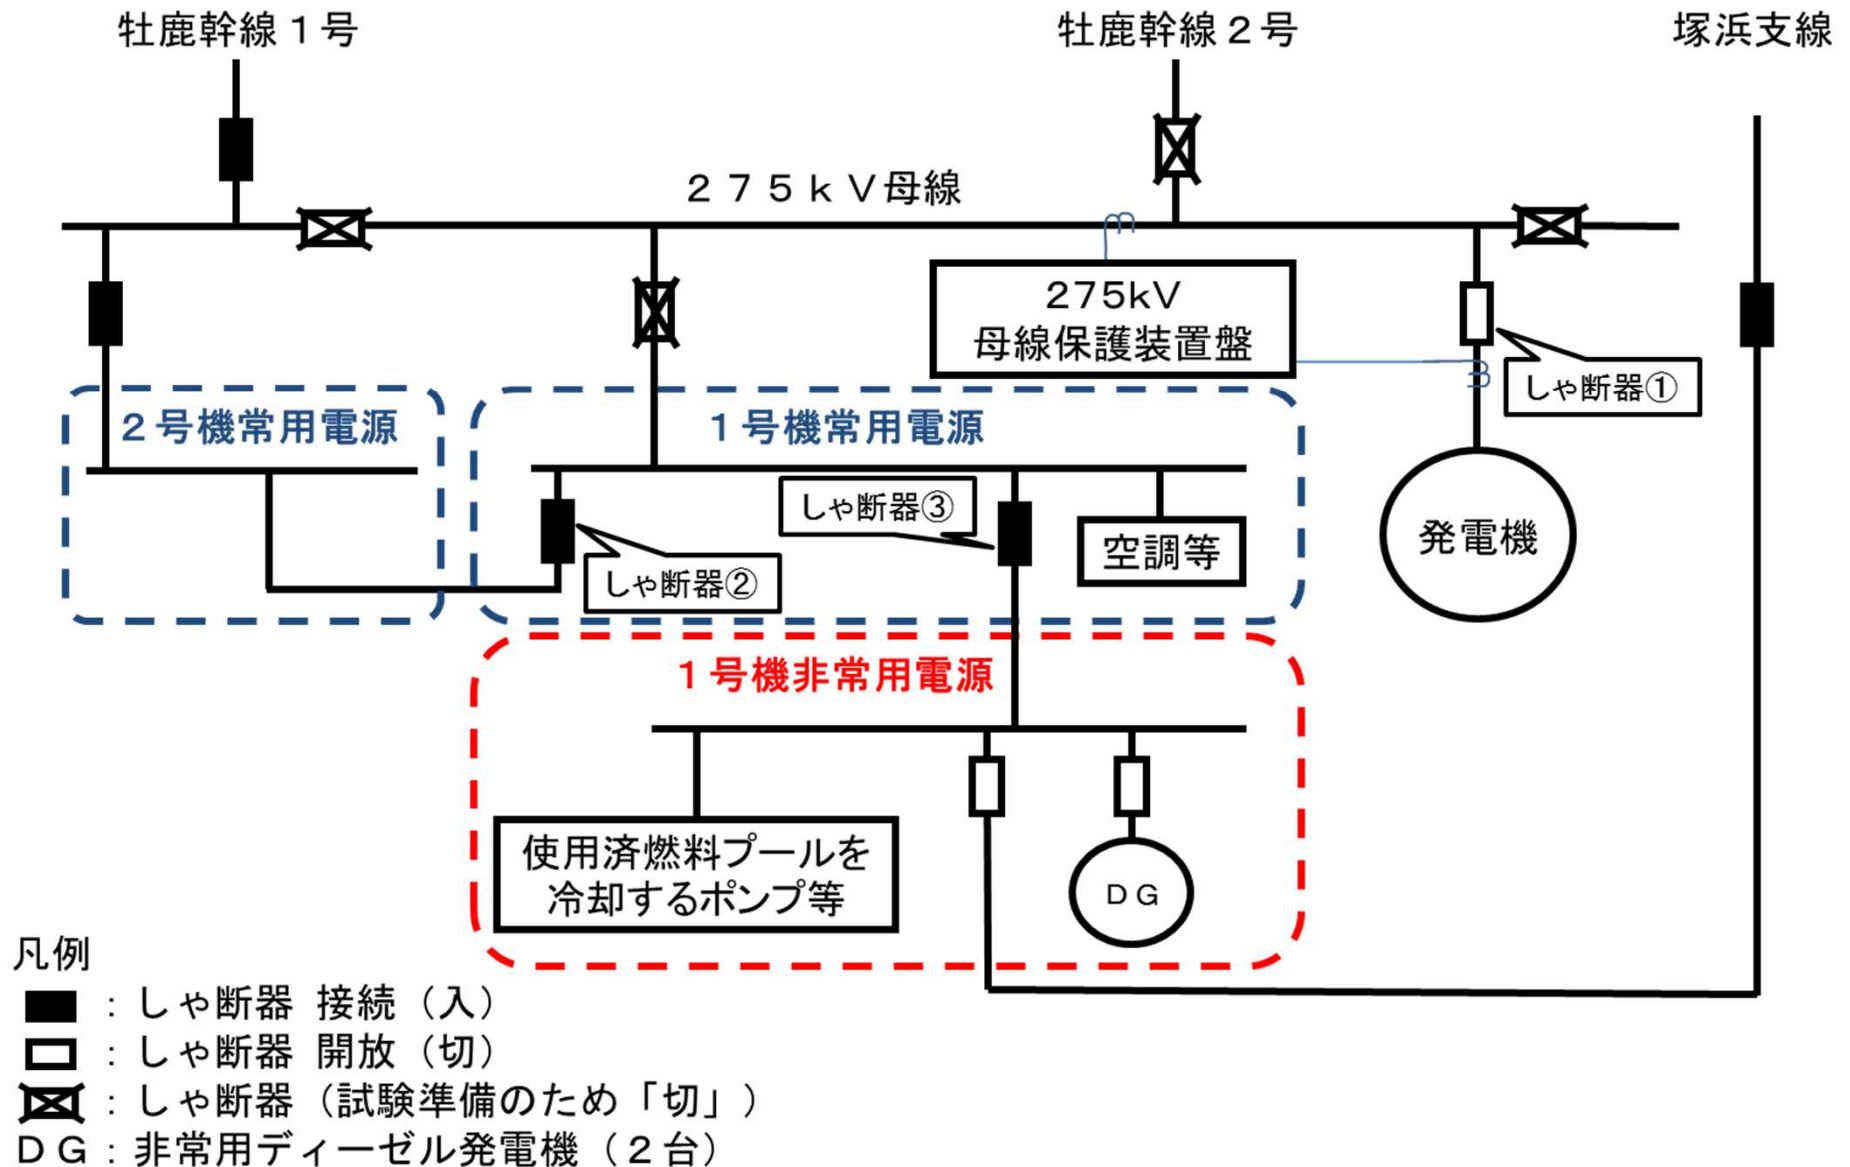
女川原子力発電所電源系統概要図[事象発生前]

- 女川原子力発電所の275kV母線保護装置の更新工事において保護装置の確認試験を実施していたところ、平成27年9月29日、1号機の所内電源（常用電源・非常用電源）に停電が発生し、非常用ディーゼル発電機が自動起動する事象が発生。
- その後の復旧過程において、再度常用電源に停電事象が発生。
なお、非常用電源は非常用ディーゼル発電機により確保。
- 原因は、母線保護装置の確認試験時および停電の復旧過程において、しゃ断器の操作にあたり、別のしゃ断器を動作させないための電氣的な処置（以下「アイソレ」）が不足。

- ・ 担当者が、しゃ断器の動作を防止するセルフアイソレ*について、回路図面を一部見誤り、本来必要であったアイソレを不要と判断して試験を開始した結果、所内電源を停電させたもの。
- ・ 回路図面を見誤った要因は、同様な作業で行っている回路図面へのマーキングを施すなどの確実なアイソレの検討がなされていなかったことによるもの。

- ・ 非常用ディーゼル発電機から外部電源への受電に切り換えるための復旧作業において、担当者がアイソレ検討段階で回路図面を一部見誤り、必要なアイソレを抽出できなかったもの。また、アイソレの検討結果については、ダブルチェックを行うこととしていたものの、上長はアイソレが不足していることに気付くことができなかった。
- ・ これらの要因は、回路図面へマーキングを施すなどの確実なアイソレの検討がなされなかったことによるもの。

- ・アイソレの検討過程において、アイソレの確認を確実に行うために回路図面にマーキングする等のルールを明確にする。
- ・セルフアイソレを取り止める場合、その妥当性を確認するルールを明確にする。

- ・計画外作業の手順書を検討する場合、アイソレや手順書の内容を確認する役割・責任分担をルールで明確にする。

- ・アイソレ検討・管理に関するルール（アイソレの確実なチェックを行うためのルール、セルフアイソレ取り止めに関するルール）を徹底させるための実践的な教育を継続的に実施する。
