モニタリングステーションの更新前後における 測定値について

平成28年2月2日

東北電力株式会社

1. モニタリングステーションの更新概要(1/2)

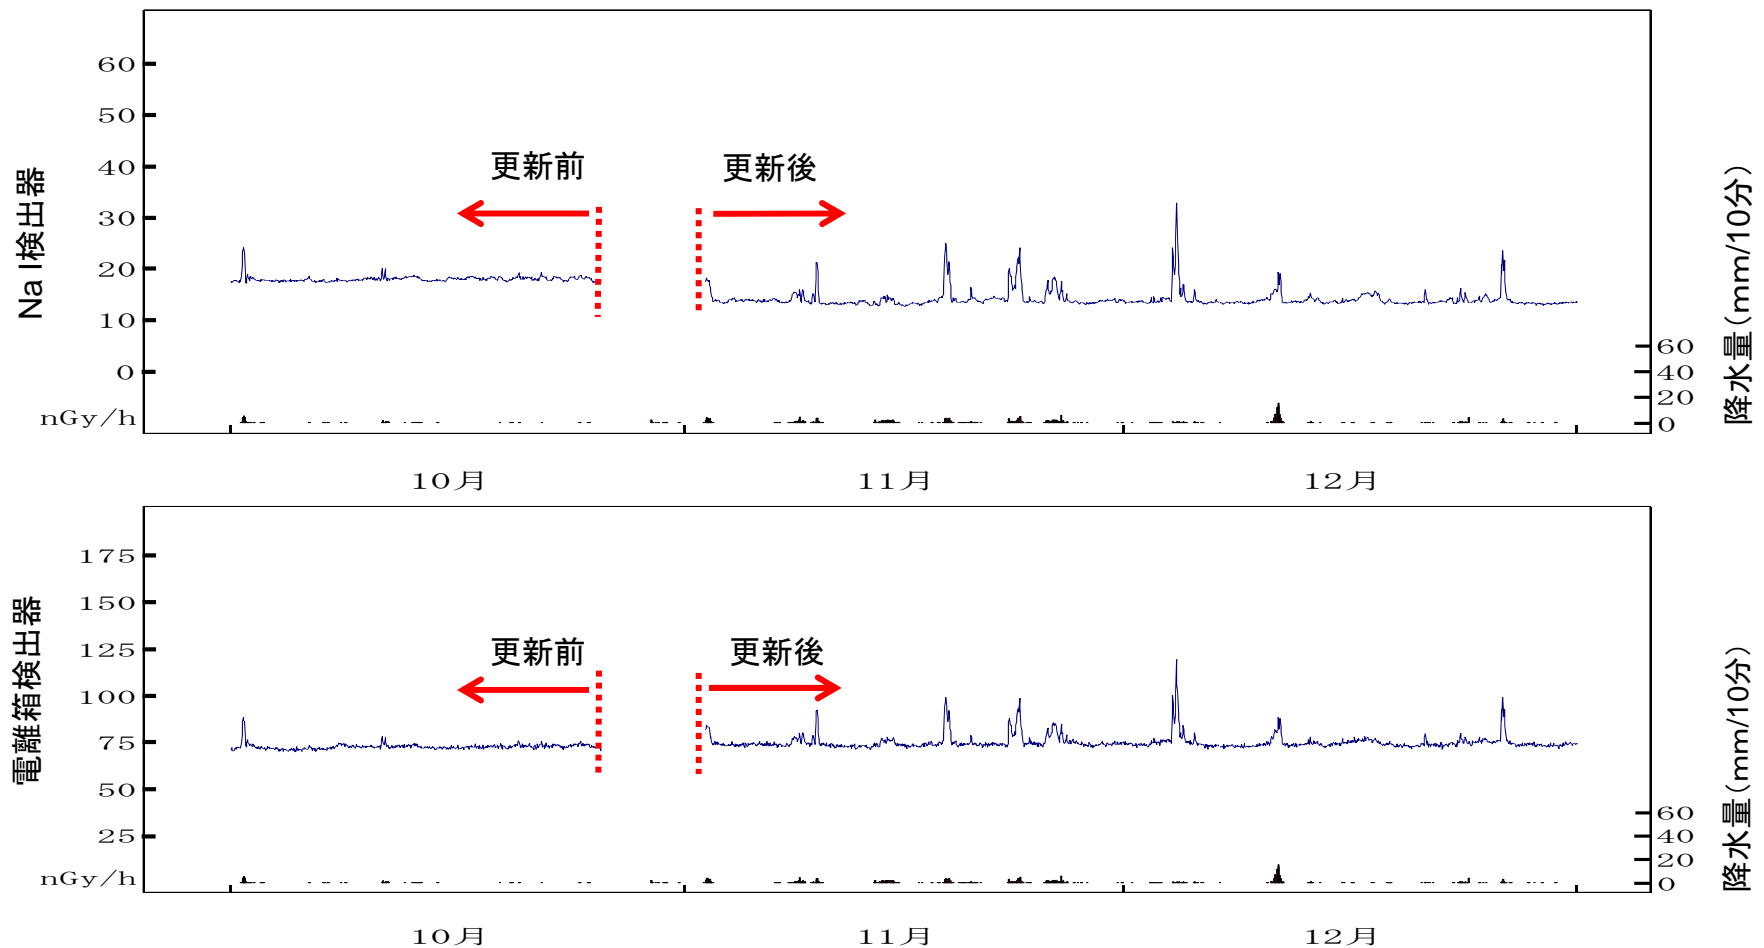
2. 更新前後の空間ガンマ線線量率の比較(1/2) <トレンドグラフ(寺間局)>

寺間局の更新後の線量率は、NaI検出器は若干低下、
電離箱検出器は若干上昇。

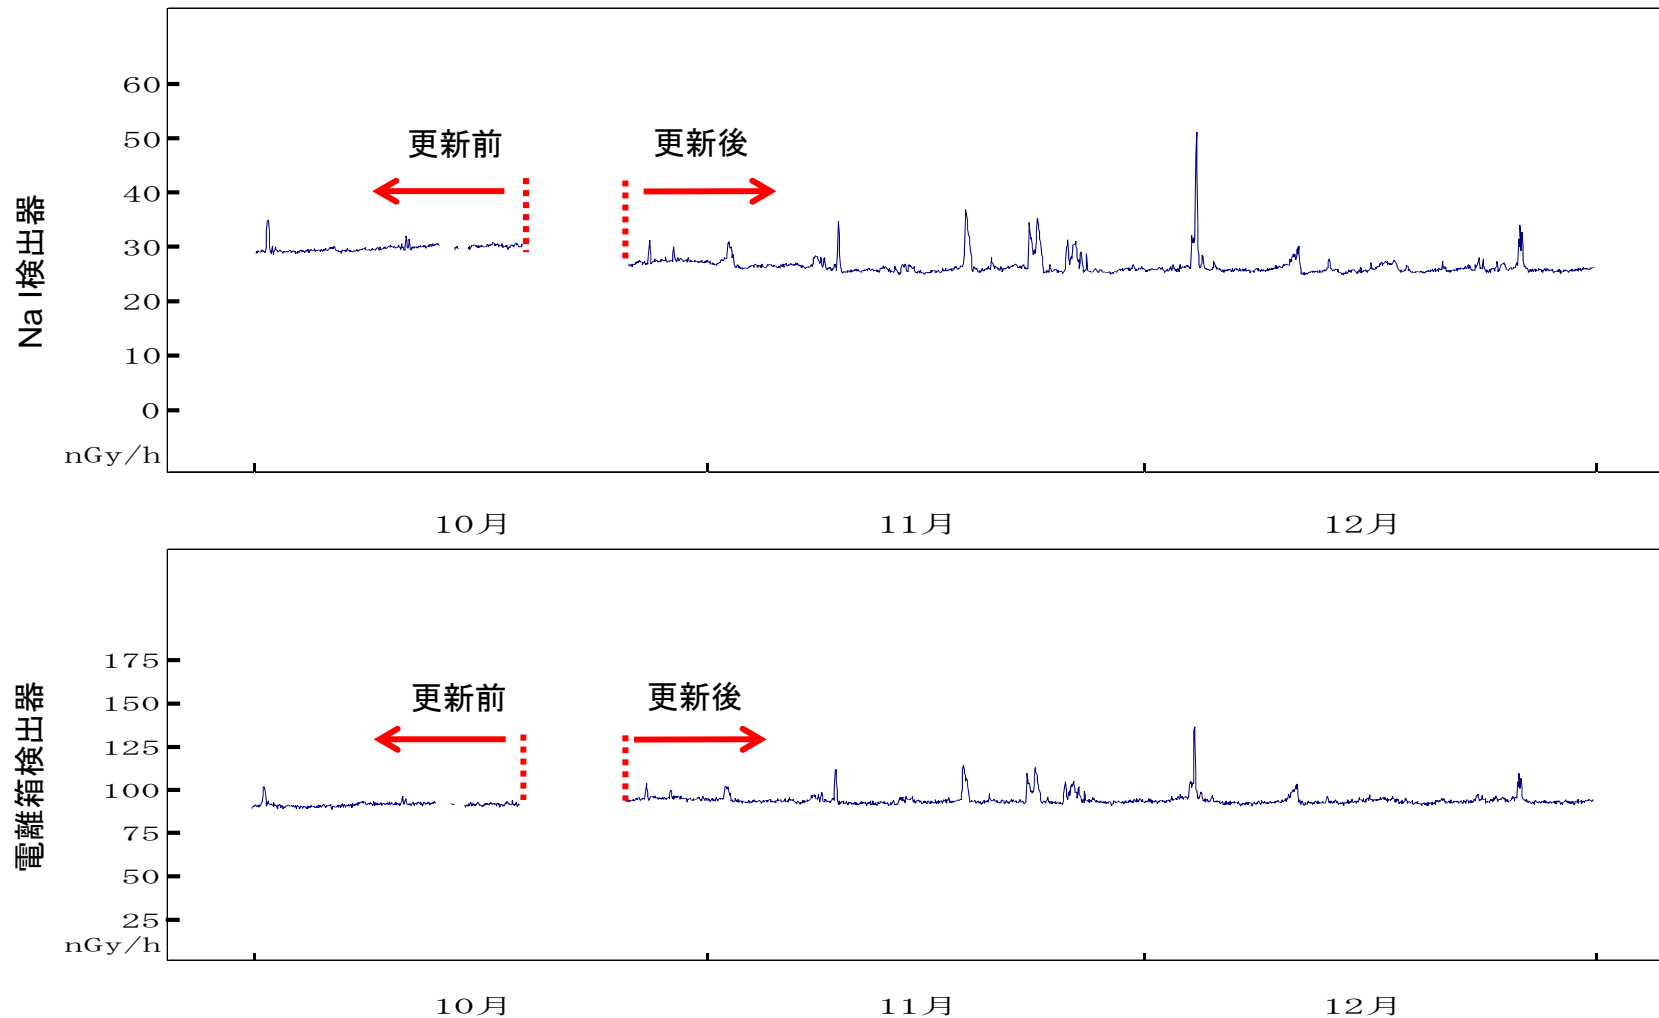
2. 更新前後の空間ガンマ線線量率の比較(2/2) <トレンドグラフ(前網局)>

前網局の更新後の線量率は、NaI検出器が若干低下、
電離箱検出器が若干上昇。

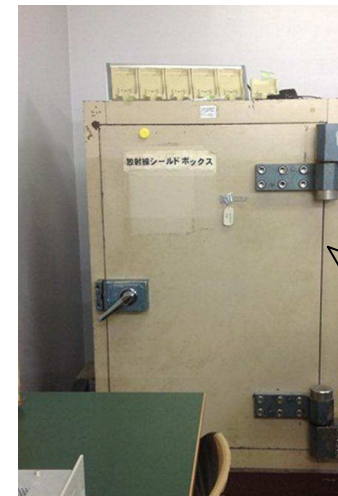
<①自己放射能>

- ・検出器の個体差による影響が考えられるため、同一遮へい体の中で各検出器の線量率を測定。
- ・その結果、NaI検出器で $-3.0 \sim -2.4 \text{ nGy/h}$ 、電離箱検出器で $2.0 \sim 2.4 \text{ nGy/h}$ の差を確認。

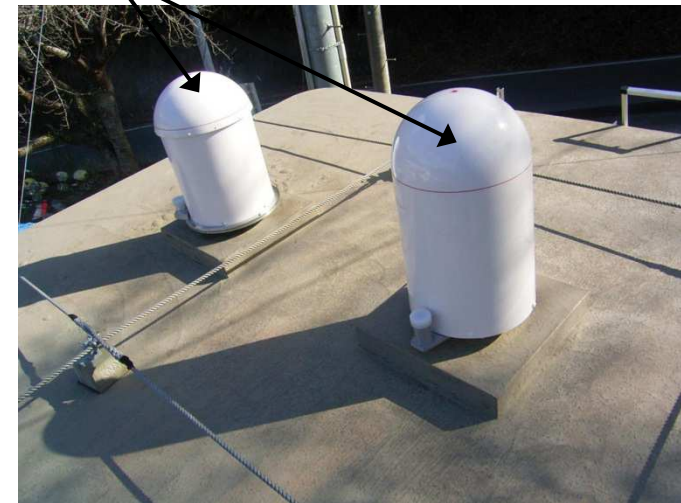
3. 更新前後の空間ガンマ線線量率の差異要因(3/5) <②検出器カバーの汚染>

- 更新前の検出器カバーは、福島第一原子力発電所事故に伴う汚染影響が考えられるため、更新前後の検出器カバーについて、線量率を測定。
- その結果、寺間局では、 $-1.1 \sim -0.6 \text{ nGy/h}$ 、前網局では、 $-0.9 \sim -0.3 \text{ nGy/h}$ の差を確認。

検出器カバーのみを交換し、測定

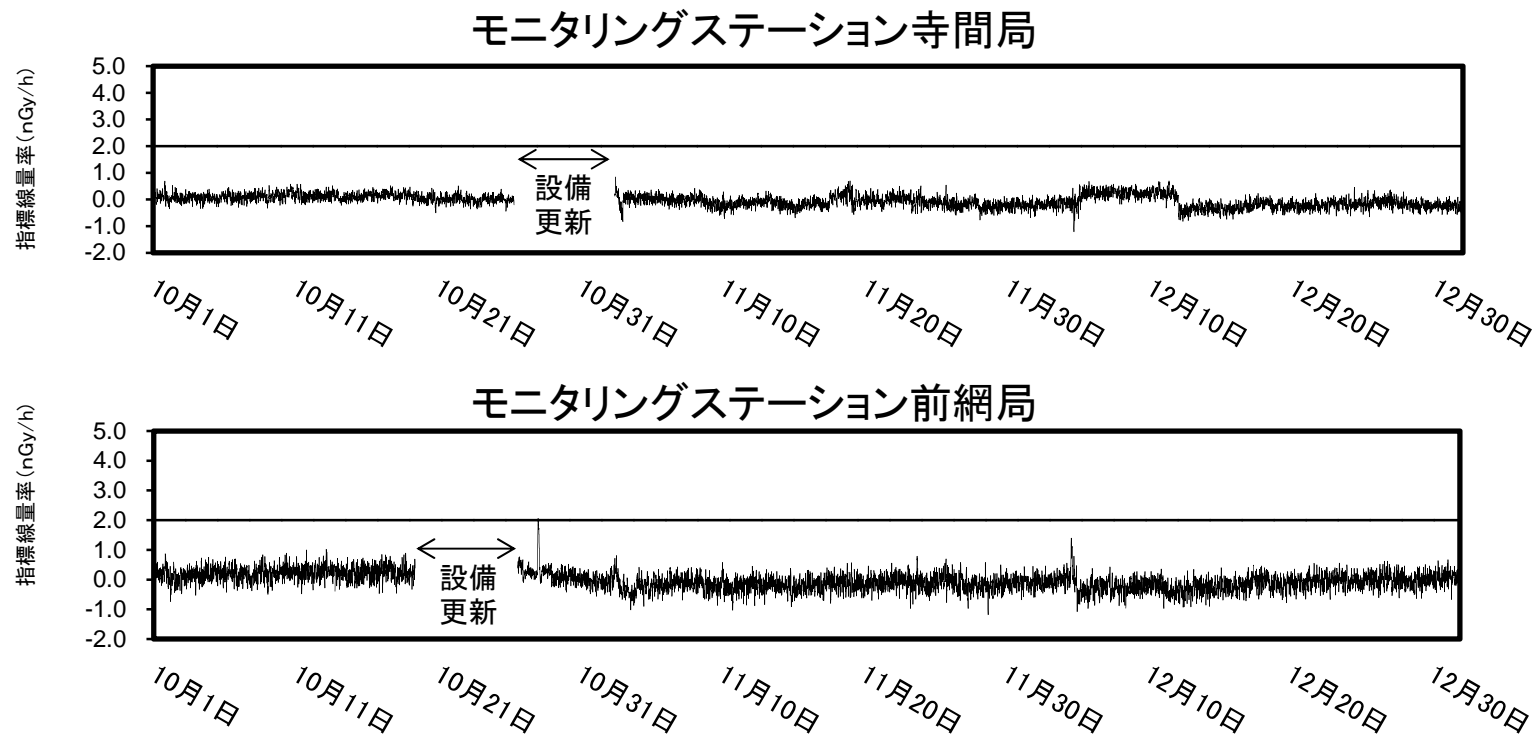
モニタリングステーション寺間局および前網局は、設備更新に伴い若干の指標線量率の変動が確認されましたが、設備更新後のスペクトルのデータ数不足等が主な原因と考えております。

なお、当該期間中に排気筒モニタ等に有意な上昇はなく、発電所からの予期しない放出によるものではありません。
