女川原子力発電所の状況について

2026年5月28日
東北電力株式会社

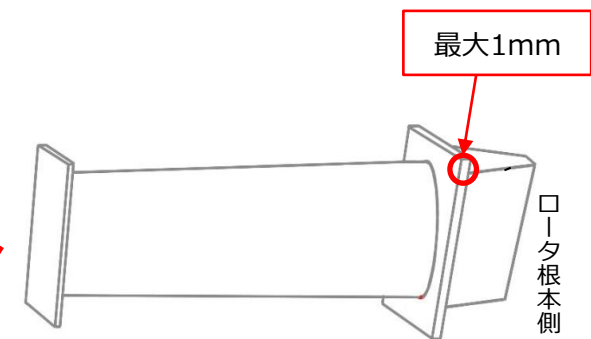
- 2026年2月18日, ガスタービン発電機※¹(A)の点検において, タービン翼等の部品に微小な傷等が計7か所あることを発見した。
- 当該の傷等は, ガスタービン発電機(A)の定期的な動作確認を含む運転の過程で通常発生するものであり, ガスタービン発電機(A)の機能に影響を及ぼすものではない。
- 当該部品は, 今回の第12回定期事業者検査において, 予防保全のため, 微小な傷等が確認された部品を4月3日に交換した。
- 本事象による環境への放射能の影響はない。

タービン翼の傷の状況(代表例)

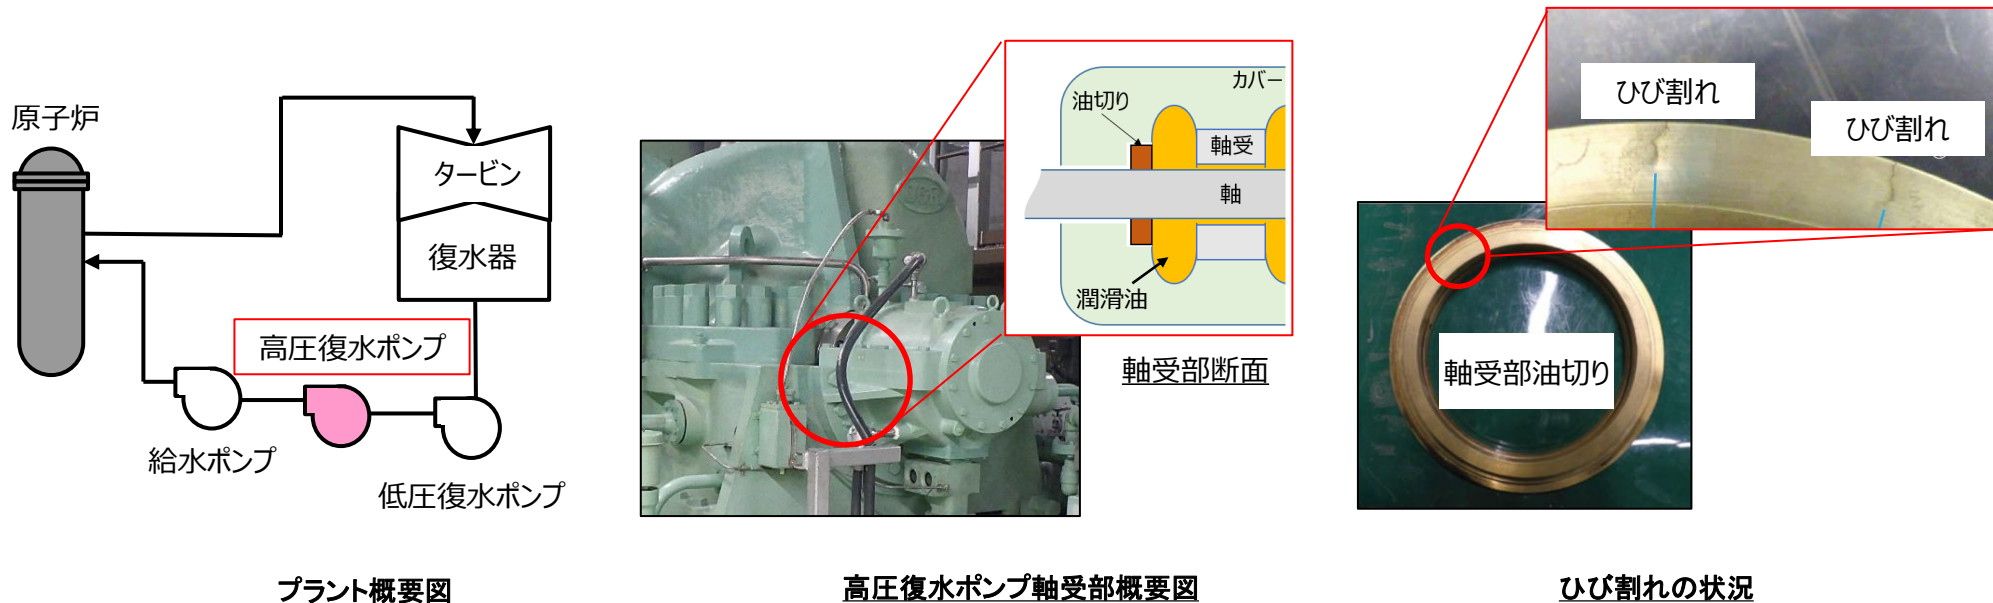
- 2026年3月6日、高圧復水ポンプ※¹(C)の点検において、軸受け部の油切り※²にひび割れが生じていることを発見した。
- 前回プラント運転中において、当該ポンプの運転に異常は確認されていない。
- 当該部品は、今回の第12回定期事業者検査において、当該の油切りを4月7日に交換した。
- 本事象による環境への放射能の影響はない。

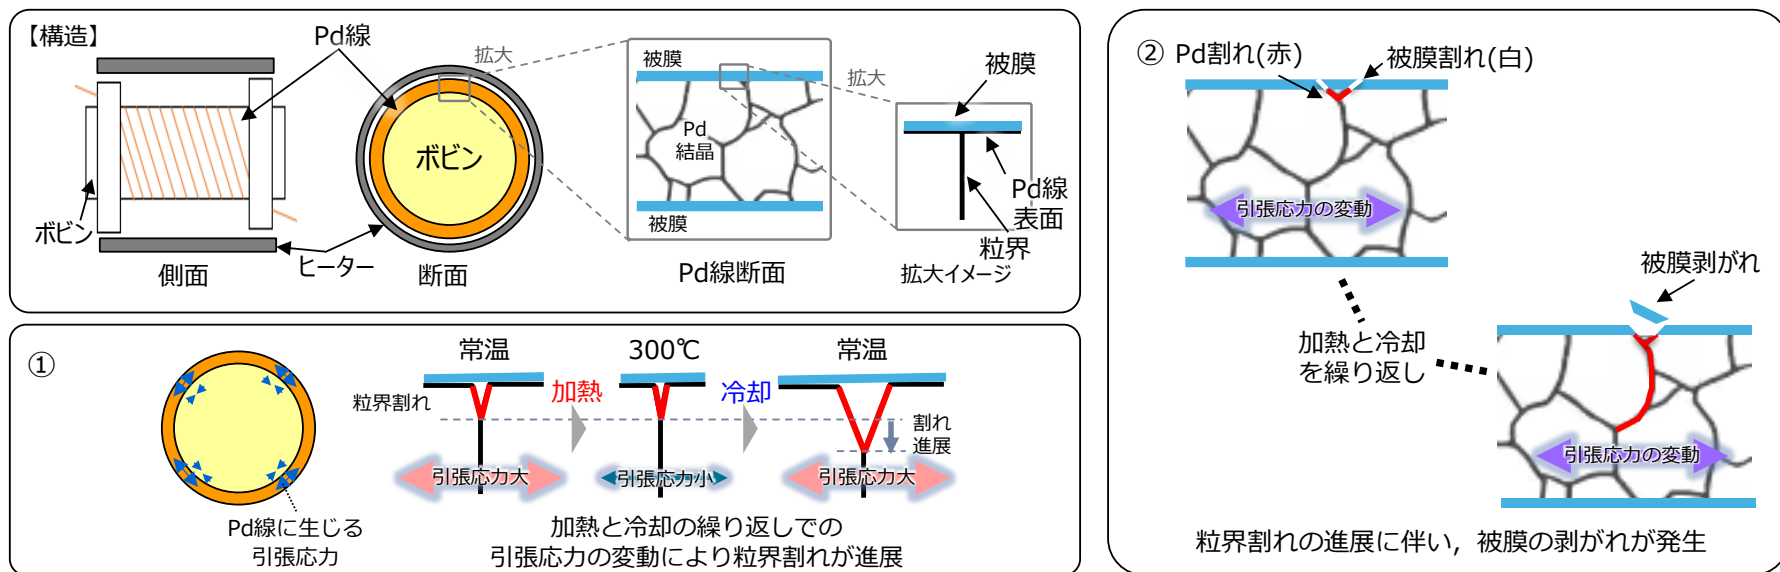
- 水素濃度検出器は、細いパラジウム線をボビンに巻き付けた構造となっており、パラジウムが水素を吸着すると抵抗値が変化する性質を用いている(実運用時は300℃にして使用)。
- 2025年8月に取り外した水素濃度検出器4台を分解し、外観観察や電子顕微鏡による詳細観察等の調査を実施した。この結果、パラジウムの結晶同士の境目に沿った割れや酸化、被膜※4の剥がれを確認した。パラジウム線の割れは径全体に進展していた。

- ① 水素濃度検出器の製造および性能試験の過程で、加熱と冷却を繰り返す。この温度変化によりパラジウム線に加わる引張応力※5が変動を繰り返し、パラジウム表面の粒界(結晶同士の境目)に細かな割れが発生して徐々に進展した。
- ② パラジウム線に加わる引張応力の変動が続いたことによる粒界割れの進展に伴い、被膜に割れや剥がれが発生した。

水素濃度検出器の構造ならびに製造および性能試験過程

- 性能試験過程における加熱・冷却回数の低減
性能試験の方法を見直し、加熱と冷却の回数を減らすことで、パラジウム線の割れの発生および進展を抑制する。
- 被膜の品質向上
被膜を作る工程で、従来よりも高濃度のオゾンを使って不純物を取り除くとともに被膜の厚さを均一化することで、被膜の品質を向上させ、剥がれることを抑制する。

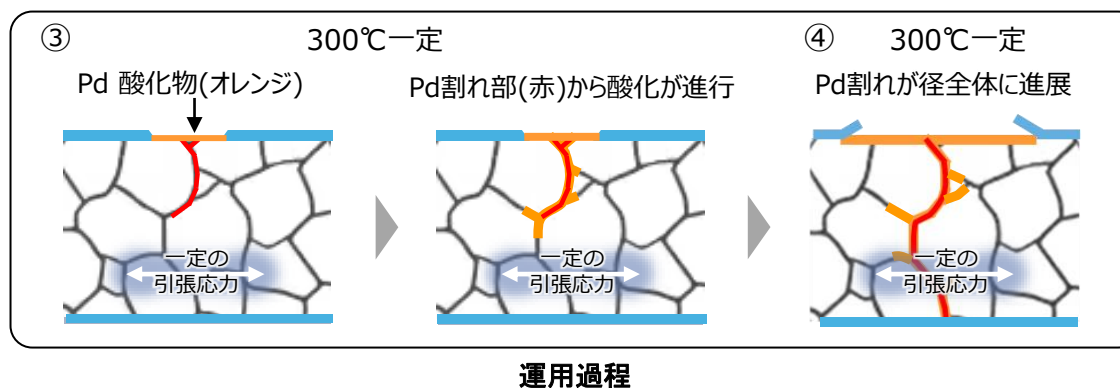
- ③ 被膜が剥がれた箇所のパラジウム表面および割れた箇所から、粒界に沿って酸化が進行した。
- ④ この酸化によってパラジウム線は脆くなり、一定の引張応力によって割れが径全体に進展し、抵抗値が急激に増加した。この結果、正しい水素濃度の値を示さない不具合へと至った。

- 事象の原因は、製造および性能試験過程において加熱と冷却を多く繰り返したことに起因したパラジウム線の割れの進展および被膜の剥がれによるものと特定した。

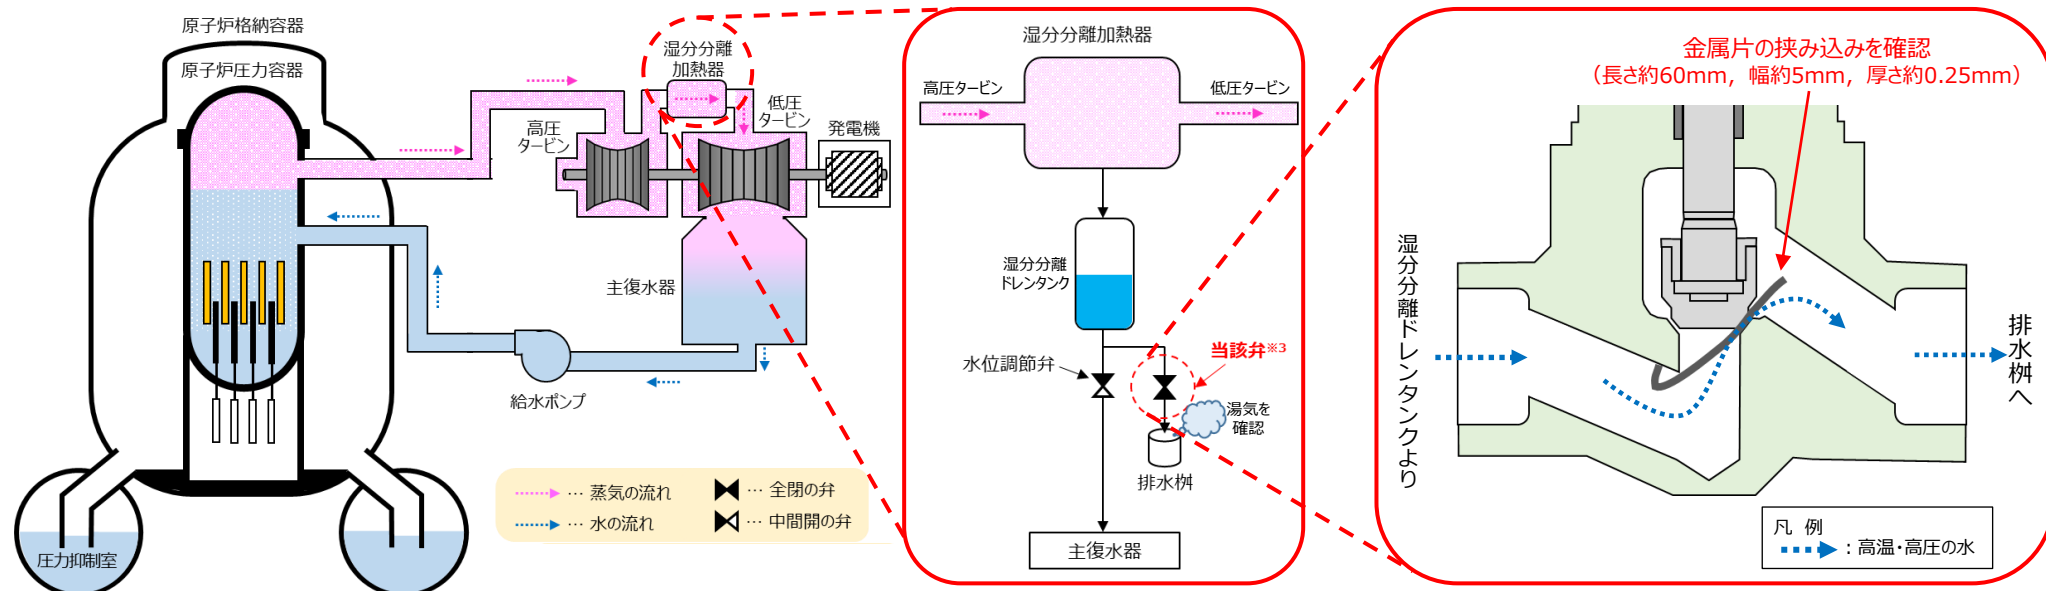
- ▶ 5月15日、2号機のタービン建屋地下2階復水器室(管理区域内)において、湿分分離ドレンタンク※1の下流にある排水桝※2から、放射能を含む微量の湯気の発生を確認した。排水桝に繋がる弁※3(以下、「当該弁」)を増し締めしたものの、湯気の発生が止まらなかったことから、5月16日に原子炉を停止し、当該弁の点検を実施した。
- ▶ 点検の結果、当該弁において、弁座と弁体の間に薄い金属片が挟まっており、密閉性が低下した状態であったことを確認した。その後、当該金属片を除去し、正常な状態に復旧したことを確認した。
- ▶ 当該弁は、事前の試験により漏えいがないことを確認しているものの、調整運転中に出力を上げていく過程において、高温・高圧の状態となってから漏えいの有無を最終確認する必要がある箇所であり、今回の事象は、電気出力が約50%の状態において確認されたもの。
- ▶ 本事象による環境への放射能の影響はない。

系統概要図および当該弁への金属片挟み込みの状態

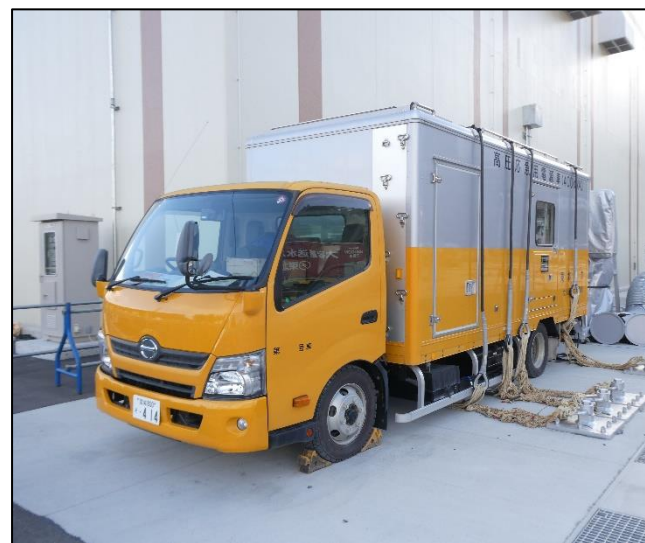
- 5月19日7時38分頃、2号機において、緊急時対策所※1の代替電源設備として設置している電源車の発電機用の軽油タンクの接続ホースから、軽油が滴下していることを確認した。
- 速やかに滴下を停止できないことから、同日7時40分に原子炉施設保安規定で定める運転上の制限※2を満足していない状態にあると判断した。
- 同型の電源車への入れ替えが完了し、同日14時26分に運転上の制限を満足する状態に復帰した。
- 本事象による環境への放射能の影響はない。

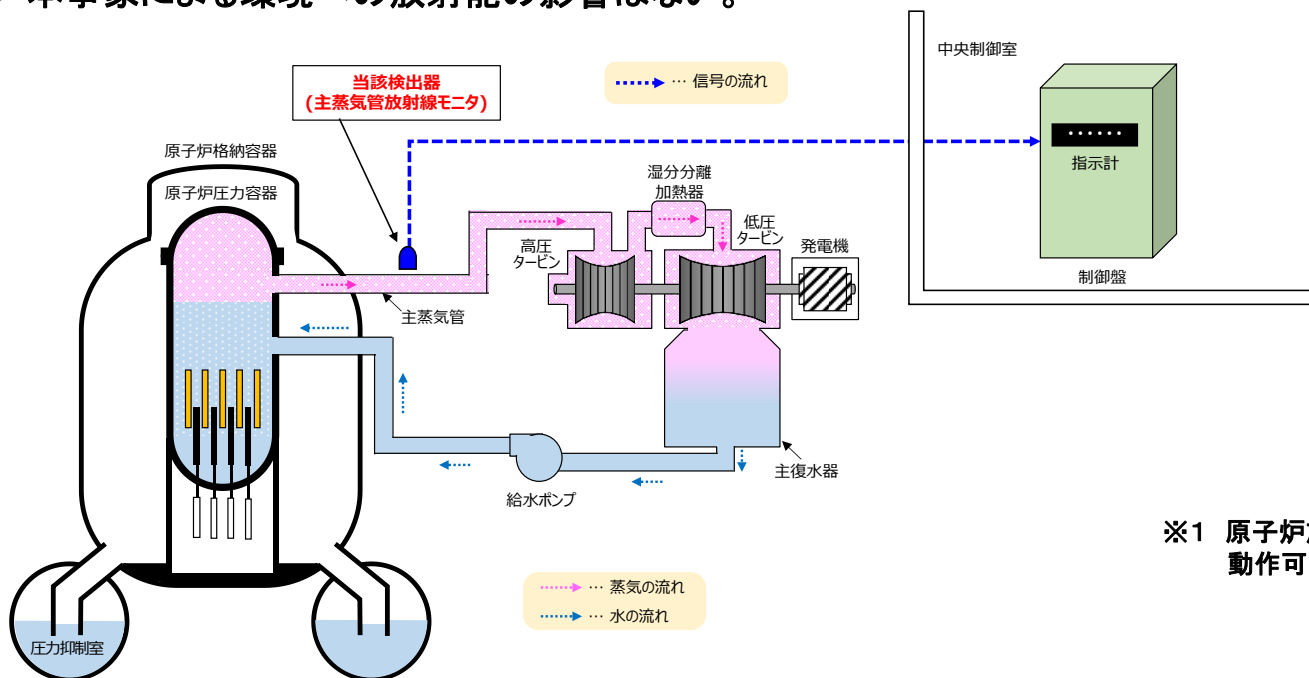
- 5月24日21時6分、2号機において、原子炉で発生した蒸気をタービンまで導く配管(以下、主蒸気管)の放射線量を測定する検出器4台のうち1台において、放射線レベルが高いことを示す警報が発生した。
- 当該検出器の指示値を確認したところ、警報発生時に瞬時に上昇し、その後、急激に下降し、上昇前よりも低い値を示していた。
- そのため、同日21時21分、主蒸気管の放射線量を測定している1台の検出器が、正しい値を示していない状態にあり、原子炉施設保安規定で定める運転上の制限※1を満足していない状態にあると判断した。
- その後、点検を実施し、当該検出器から指示計の設置されている制御盤までの伝送状況および伝送ケーブルの接続状況に異常はなく、正しい値を示していることを確認したことから、5月25日6時2分に運転上の制限を満足する状態に復帰した。
- 本事象による環境への放射能の影響はない。
