女川原子力発電所2号機

管理区域内における放射性物質を含む水の漏えい
並びに作業員への被水に関する原因と対策について

平成29年6月8日
東北電力株式会社

2号機管理区域における放射性物質を含む水の漏えい 並びに作業員への被水に関する原因と対策について

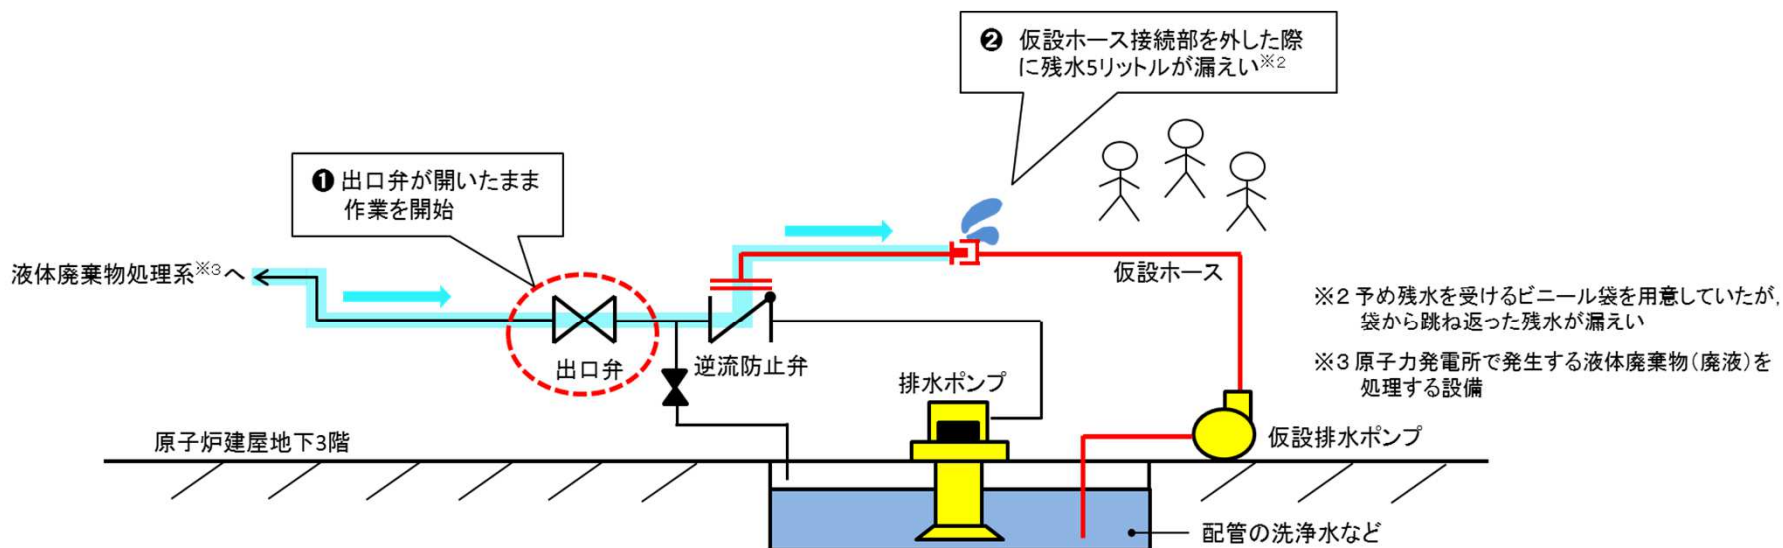
女川2号機における水漏れ事象概要

- 平成29年3月27日、女川2号機原子炉建屋地下3階（放射線管理区域）において、作業のため設置していた仮設の排水ポンプの取り外し作業を行った際、仮設ホースの接続部を外そうとしたところ、配管内に溜まっていた放射性物質を含む水が漏えいした。（漏えい量：約5リットル、放射能量：約 3.4×10^3 ベクレル※1）
- その際、漏えいした水の一部が、当該作業を行っていた協力企業の作業員3名にかかった。（その後の検査により、汚染がないこと、外部被ばくおよび内部被ばくがないことを確認した。）

※1 「実用発電用原子炉の設置、運転等に関する規則」に基づく報告基準の約1,000分の1程度。（核種はコバルト60）

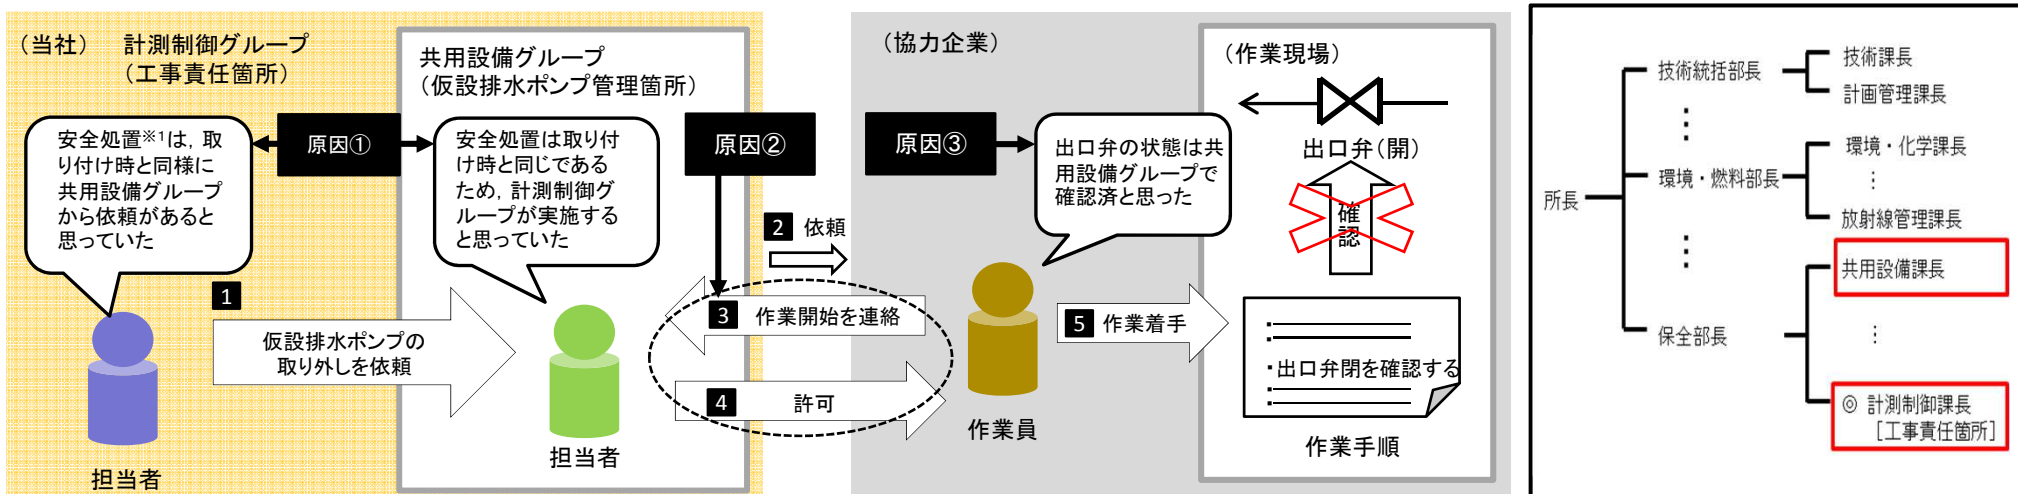
- 本来、作業前に閉めるべき「出口弁」が開いた状態で仮設排水ポンプの取り外し作業が行なわれたために、残水量が多くなり漏えいに至った。

工事責任箇所である計測制御グループは、仮設排水ポンプ担当の共用設備グループに対し、安全処置（出口弁の閉）の管理をどちらが主体的に行うか 明確にしていなかった

⇒ 他グループへの依頼事項が不明確

共用設備グループは、協力企業から作業開始について連絡を受けたが、仮設の排水ポンプの取り外しまでは行わないと思い、作業を許可した

⇒ 作業開始前の相互確認が不十分

作業開始の許可を得たことで、作業手順に基づく出口弁の確認は共用設備グループ側で実施済であると思い、弁の開閉状態を直接確認しなかった

⇒ 作業手順に従い確実に作業を行うことに対する慎重さが不足
