# 女川原子力発電所の状況について

2026年8月27日  
東北電力株式会社

# 目 次

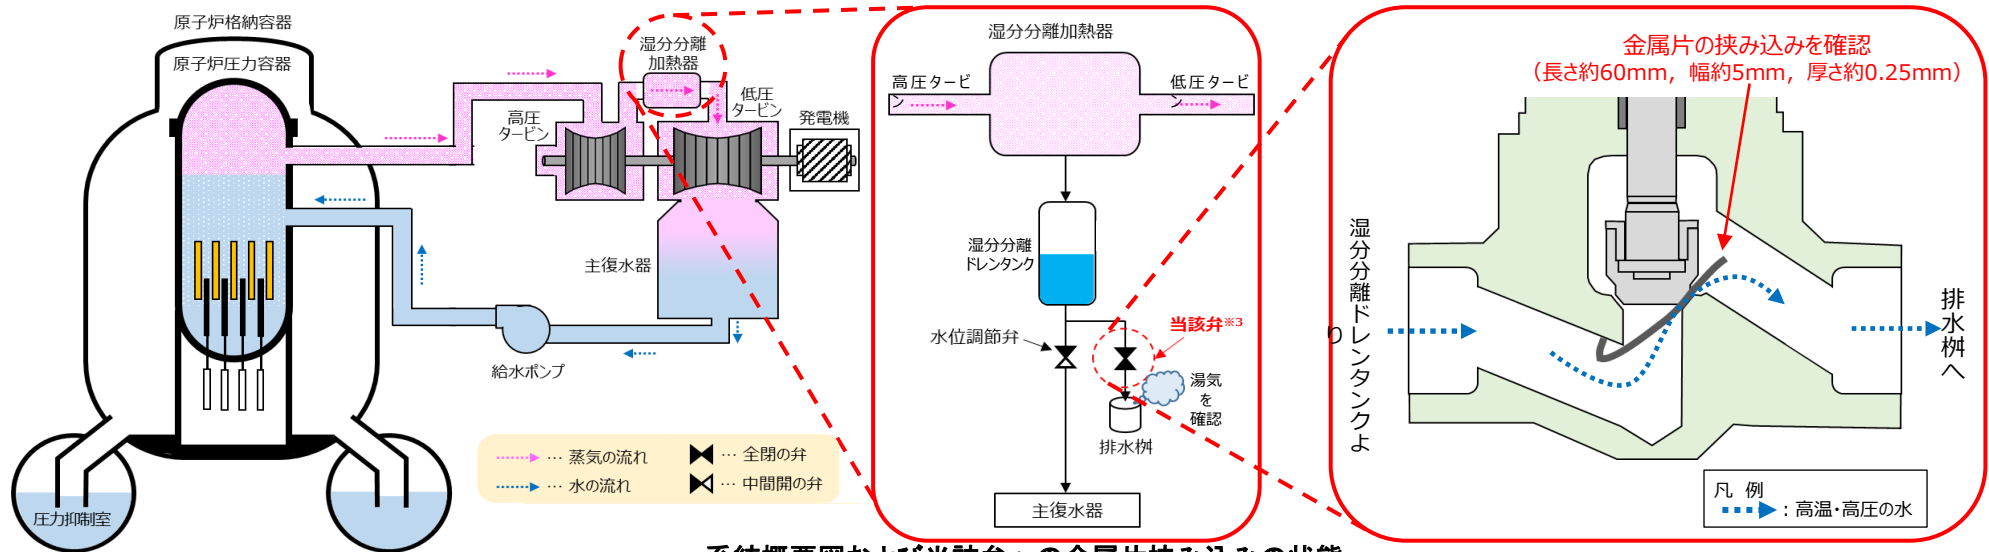
- 2026年5月15日、2号機(電気出力約50%にて運転中)のタービン建屋地下2階復水器室(管理区域内)において、湿分分離ドレンタンク※1の下流にある排水桝※2から、放射能を含む微量の湯気の発生を確認した。排水桝に繋がる弁※3(以下、「当該弁」)を増し締めしたものの、湯気の発生が止まらなかったことから、5月16日に原子炉を停止し、当該弁の点検を実施した。
- 点検の結果、当該弁において、弁座と弁体の間に薄い金属片が挟まっており、密閉性が低下した状態であったことを確認した。その後、当該金属片を除去し、正常な状態に復旧したことを確認し、5月18日に原子炉を起動した。
- 本事象による環境への放射能の影響はなかった。

- 調査の結果、当該金属片は、水位調節弁に使用されるガスケット※4と類似する化学成分であることから、水位調節弁の過去の点検の際に取り外したガスケットの一部が混入したものと推定した。
- 対策として、これまでの異物混入防止対策を着実に実施することに加え、ガスケットの取外し等、部品の一部が脱落して混入するおそれのある作業においては特に注意し、部品の取外し後に異物の確認・除去を行うことを社内マニュアルに反映した。

系統概要図および当該弁への金属片挟み込みの状態

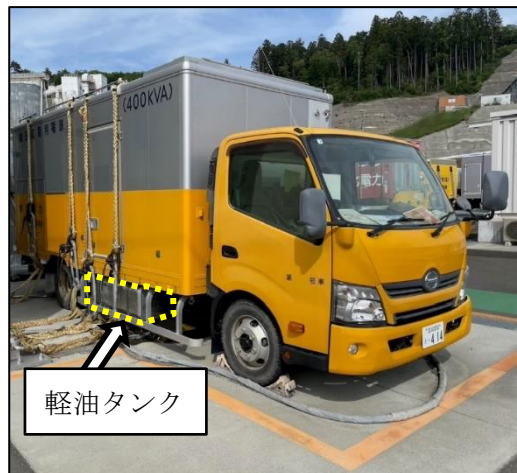
- 2026年5月19日7時38分頃、2号機において、緊急時対策所※<sup>1</sup>の代替電源設備として設置している電源車の発電機用の軽油タンクと燃料残量計を接続しているホースから、軽油が滴下していることを確認した。
- 速やかに滴下を停止できなかったことから、同日7時40分に原子炉施設保安規定で定める運転上の制限※<sup>2</sup>を満足していない状態にあると判断した。
- その後、同日14時26分に同型の電源車への入れ替えが完了し、運転上の制限を満足する状態に復帰した。
- 本事象による環境への放射能の影響はなかった。

電源車の外観

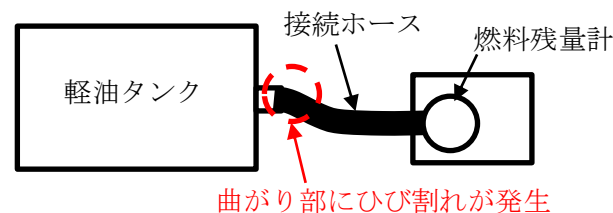
- 2026年5月22日、軽油が滴下していた電源車について、発電機用軽油タンクの接続ホースを交換し復旧した。
- 軽油が滴下した原因については、接続ホースの曲がり部において経年使用によりひび割れが生じ、ひび割れ部から軽油が滴下したものと推定した。
- 今後、接続ホースを定期的に交換する計画としている。

接続ホース(概要図)

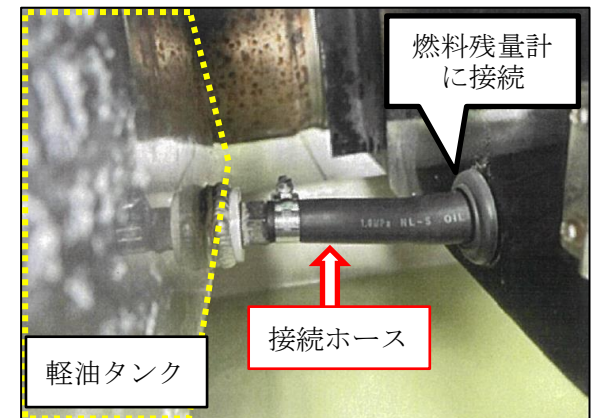
接続ホース(交換後)

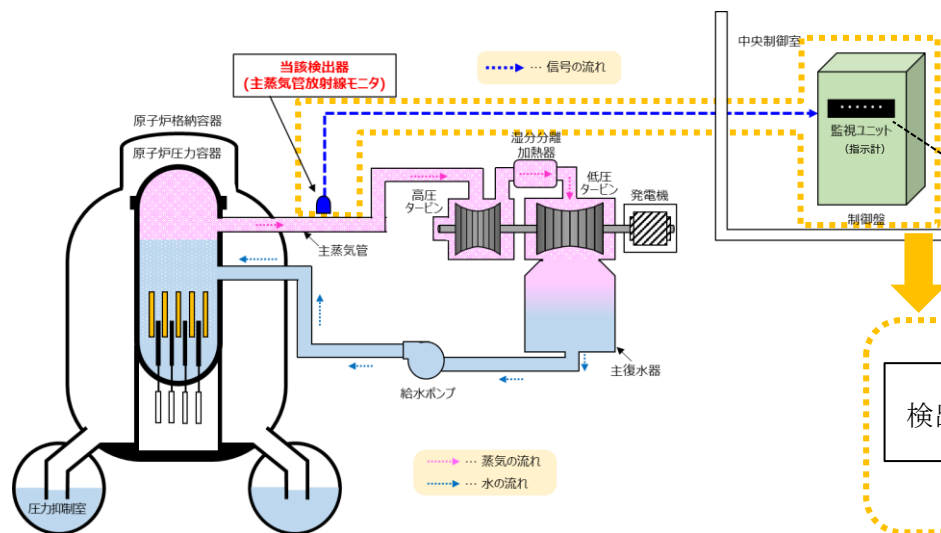
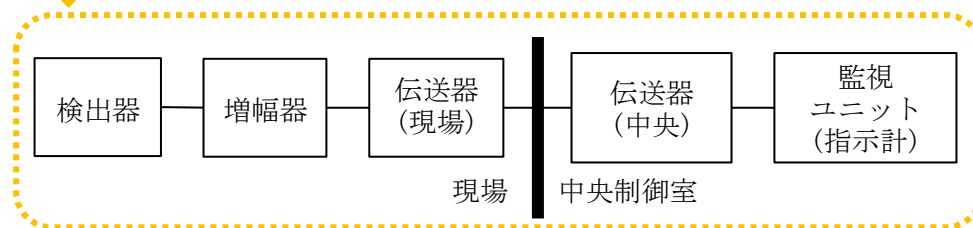
- 2026年5月24日21時6分, 2号機において, 原子炉で発生した蒸気をタービンまで導く4本の配管(以下, 主蒸気管※<sup>1</sup>)の放射線量を測定する検出器4台のうち1台において, 放射線レベルが高いことを示す警報が発生した。
  - 当該検出器の指示値を確認したところ, 警報発生時に瞬時に上昇し, その後, 急激に下降し, 上昇前よりも低い値を示していたことから, 同日21時21分, 主蒸気管の放射線量を測定している1台の検出器が, 正しい値を示していない状態にあり, 保安規定で定める運転上の制限※<sup>2</sup>を満足していない状態にあると判断した。その後, 当該検出器の指示値が変化前の値に戻っていることを確認した。【事象1】
  - 事象発生後, 点検を実施し, 当該検出器ならびに当該検出器から指示計の設置されている制御盤までの伝送状況および伝送ケーブルの接続状況に異常がないこと, 他の3台の検出器と比べても同等の放射線量を示していることから, 当該検出器が動作可能な状態であると判断し, 5月25日6時2分に運転上の制限を満足する状態に復帰した。
- (第176回女川原子力発電所環境保全監視協議会報告済み)
- 今後の運転に万全を期す観点から, 6月5日に予防保全として増幅器および伝送器(現場)の取替を実施した。
  - その後も, 経過を観察していたが, 2026年6月14日より, 当該検出器において指示値が急上昇し, すぐに通常の値に戻る事象が 繰り返し発生した。なお, 本事象は事象1とは異なり, 原子炉施設保安規定で定める運転上の制限を満足していた※<sup>3</sup>。【事象2】

主蒸気管放射線モニタ 概要図

主蒸気管放射線モニタの設備構成(概要図)

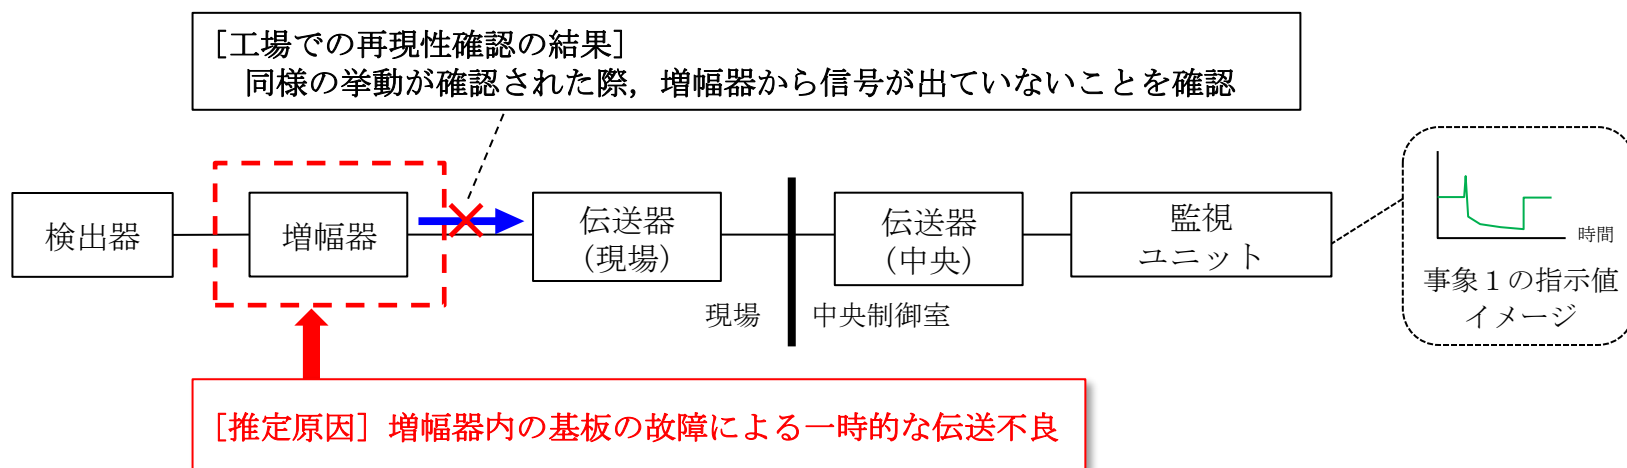
- 6月5日に現場から取り外した増幅器および伝送器(現場)について、メーカーの工場において再現性確認を行ったところ、5月24日に確認された事象と同様の挙動が確認された。この際、増幅器から信号が出ていないことを確認した。
- また、構成機器レベルでは異常はなく、ロット不良情報もないことから、増幅器内の基板の故障により一時的な伝送不良が生じたものと推定した。

・なお、基板内の部品が故障する確率は十分に低く、機器の信頼性に影響はないこと、また、同型の増幅器において同様の事象はこれまでに発生していないことを確認している。そのため、本事象は偶発的なものであり、他の3台の主蒸気管放射線モニタ(A, C, D)において発生する可能性は十分に低い。

主蒸気管放射線モニタの設備構成(概要図)

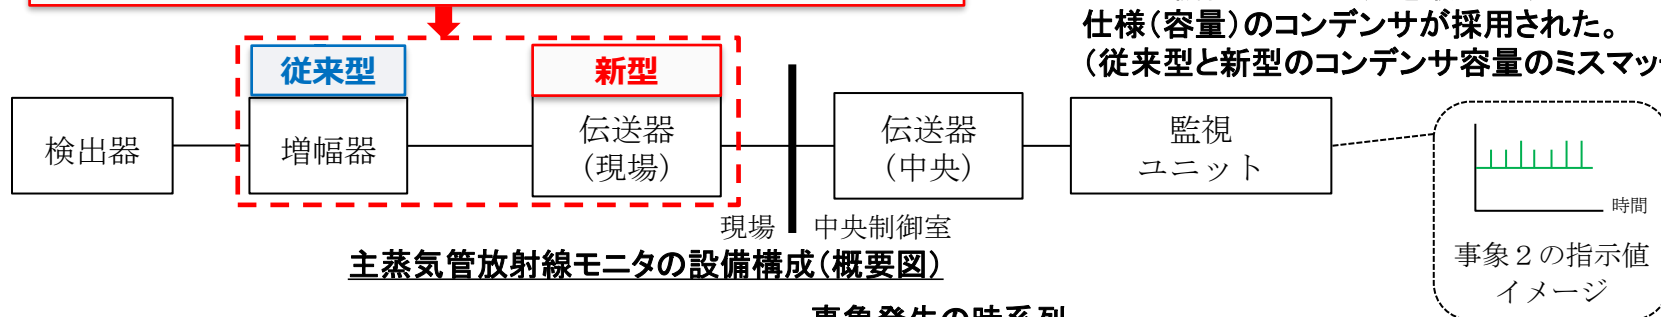
- 2025年12月に、主蒸気管放射線モニタの設備更新のため、増幅器や伝送器(現場)などの機器を新規に製作し、第12回定期事業者検査において、これらの機器(新型)を取り付けた。
- 6月5日に事象1の予防保全として取替えた機器は、従来型の増幅器と新型の伝送器(現場)となっており、この組み合わせに信号の伝送に関わるミスマッチ※1があったことから、断続的な伝送不良が生じ、指示値が変動したものと推定した。
- ・このため、6月26日にミスマッチが生じないように増幅器と伝送器(現場)を従来型に取替を行った。その後、指示値は通常値で安定している。なお、他の3台の主蒸気管放射線モニタ(A, C, D)の増幅器と伝送器(現場)は、いずれも新型であり、伝送不良が生じていないことを確認している。

[推定原因] 従来型と新型の組み合わせにより、信号の伝送に関わるミスマッチが生じ、断続的に伝送不良

事象発生の時系列
