女川原子力発電所の状況について

2026年5月13日
東北電力株式会社

1. 各号機の状況について(2026年3月末時点)(1/7)

(2) 2号機 (下線部が新たにお知らせする内容)

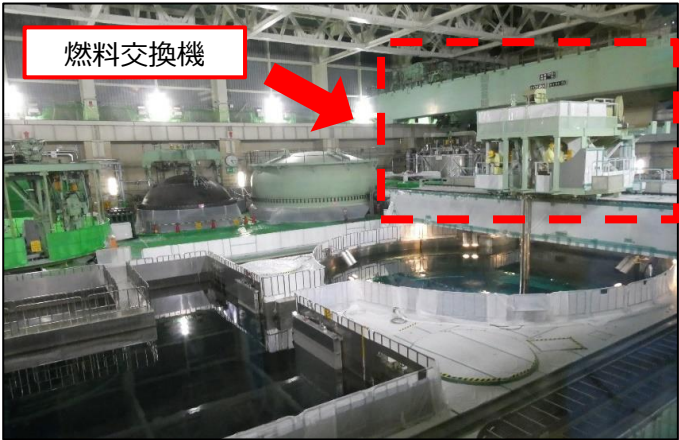
燃料交換機外観

a. 2号機 燃料交換機計算機の不具合について

- 2026年1月18日、2号機の第12回定期事業者検査において、燃料の取出しを開始するために燃料交換機※1の運転モードを「手動」から「自動」に切り替えようとしたところ、切り替えできない事象を確認した。その後、燃料交換機計算機※2の状態を確認したところ、計算機の伝送機能が異常であることを示す警報が発生していることを確認した。
- これに伴い、燃料交換機の運転モード「自動」での燃料取出し操作ができなくなったものの、「手動」での操作は可能であることを確認した。
- 当該計算機の不具合の原因は、計算機内の基盤の故障によるものであり、当該基盤を1月21日に交換した。
- 本事象による環境への放射能の影響はない。

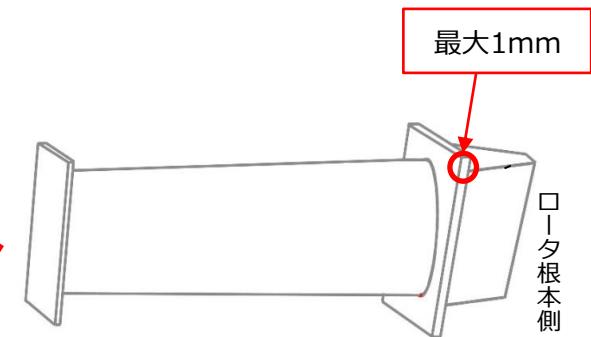
b. 2号機 ガスタービン発電機(A)タービン翼等における微小な傷等の発見について

- 2026年2月18日, ガスタービン発電機※¹(A)の点検において, タービン翼等の部品に微小な傷等が計7か所あることを発見した。
- 当該の傷等は, ガスタービン発電機(A)の定期的な動作確認を含む運転の過程で通常発生するものであり, ガスタービン発電機(A)の機能に影響を及ぼすものではない。
- 当該部品は, 今回の第12回定期事業者検査において, 予防保全のため, 微小な傷等が確認された部品を4月3日に交換した。
- 本事象による環境への放射能の影響はない。

タービン翼の傷の状況(代表例)

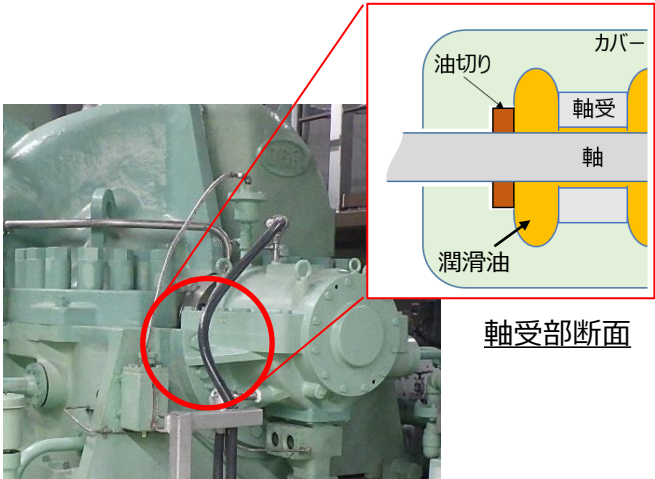
高圧復水ポンプ軸受部概要図

- 2026年3月6日、高圧復水ポンプ※¹(C)の点検において、軸受け部の油切り※²にひび割れが生じていることを発見した。
- 前回プラント運転中において、当該ポンプの運転に異常は確認されていない。
- 当該部品は、今回の第12回定期事業者検査において、当該の油切りを4月7日に交換した。
- 本事象による環境への放射能の影響はない。

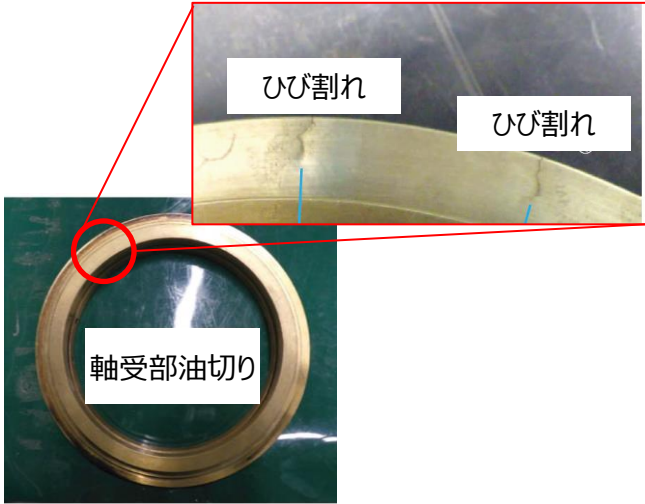
c. 2号機 高圧復水ポンプ(C)油切りのひび割れについて

ひび割れの状況

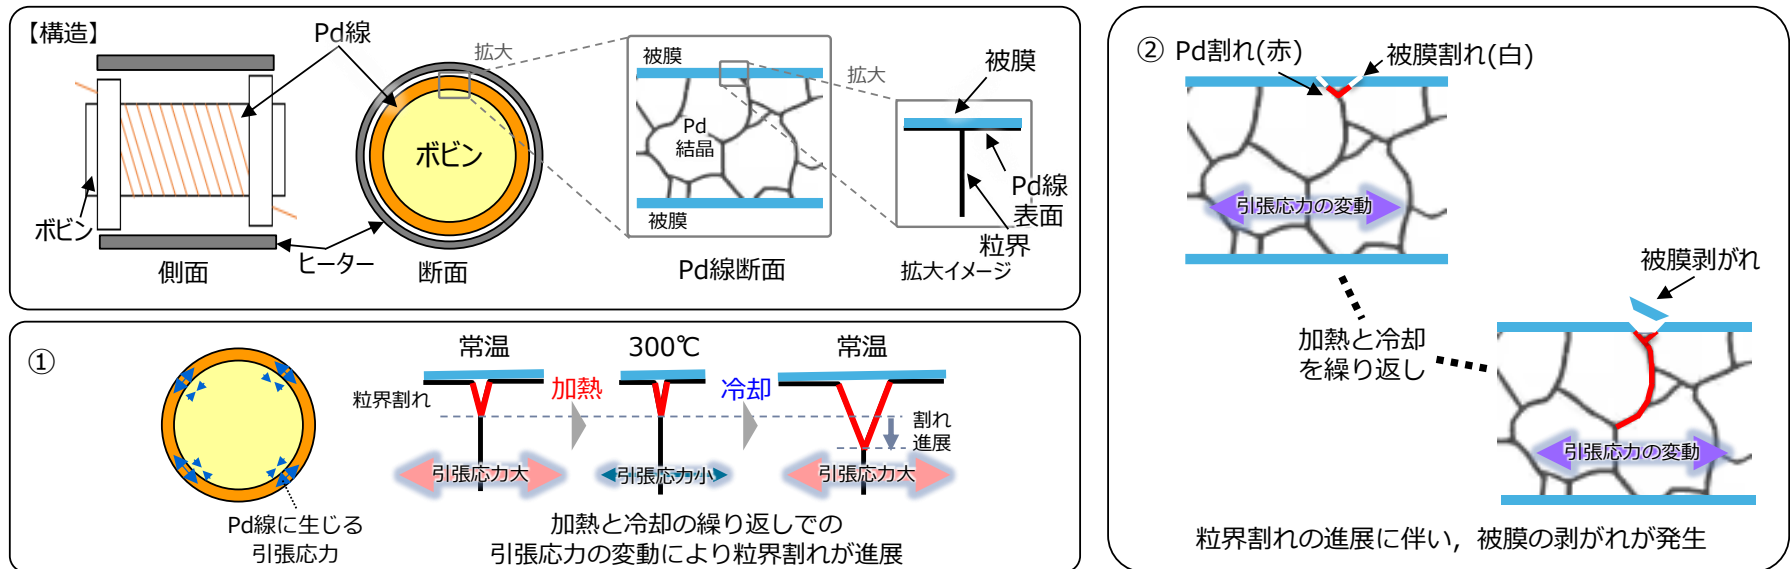
水素濃度検出器の構造ならびに製造および性能試験過程

- 水素濃度検出器は、細いパラジウム線をポビンに巻き付けた構造となっている。
パラジウムが水素を吸着すると抵抗値が変化する性質を用いている(実運用時は300℃にして使用)。
- 2025年8月に取り外した水素濃度検出器4台を分解し、外観観察や電子顕微鏡による詳細観察等の調査を実施した。この結果、パラジウムの結晶同士の境目に沿った割れや酸化、被膜※4の剥がれを確認した。パラジウム線の割れは径全体に進展していた。

【製造および性能試験過程】加熱・冷却の繰り返しによるパラジウム線の割れと被膜の剥離

- ① 水素濃度検出器の製造および性能試験の過程で、加熱と冷却を繰り返す。この温度変化によりパラジウム線に加わる引張応力※5が変動を繰り返し、パラジウム表面の粒界(結晶同士の境目)に細かな割れが発生して徐々に進展した。
- ② パラジウム線に加わる引張応力の変動が続いたことによる粒界割れの進展に伴い、被膜に割れや剥がれが発生した。

※5 両側に引っ張られる力。パラジウム線は、温度が下がったときにポビンよりも大きく縮む性質がある。そのため、検出器が製造時に最も高温となる時よりも温度の低い状態(性能試験や実運用時)では、パラジウム線が常に引っ張られる力が掛かる。

- 性能試験過程における加熱・冷却回数の低減
性能試験の方法を見直し、加熱と冷却の回数を減らすことで、パラジウム線の割れの発生および進展を抑制する。
- 被膜の品質向上
被膜を作る工程で、従来よりも高濃度のオゾンを使って不純物を取り除くとともに被膜の厚さを均一化することで、被膜の品質を向上させ、剥がれることを抑制する。

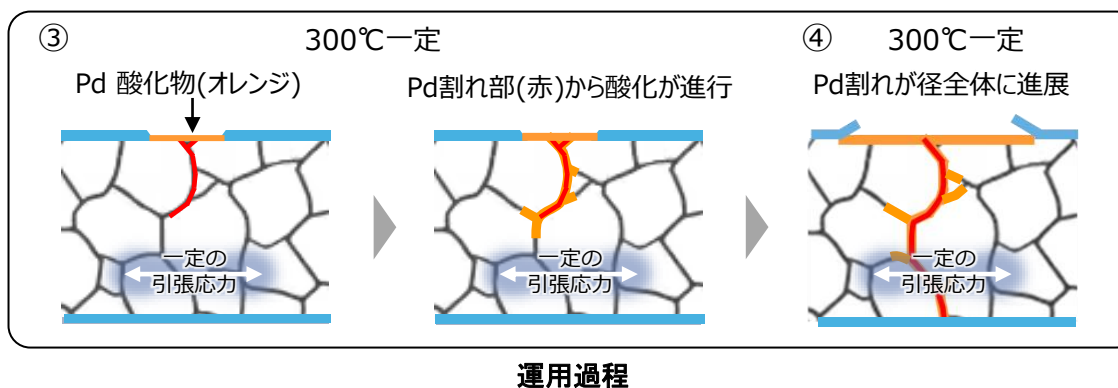
【運用過程】パラジウム線の酸化と割れの進展

- ③ 被膜が剥がれた箇所のパラジウム表面および割れた箇所から、粒界に沿って酸化が進行した。
- ④ この酸化によってパラジウム線は脆くなり、一定の引張応力によって割れが径全体に進展し、抵抗値が急激に増加した。この結果、正しい水素濃度の値を示さない不具合へと至った。

- 事象の原因は、製造および性能試験過程において加熱と冷却を多く繰り返したことに起因したパラジウム線の割れの進展および被膜の剥がれによるものと特定した。

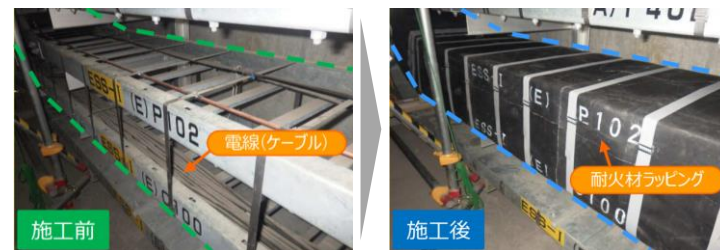
耐火ラッピングの施工例

- 本指摘事項については、2025年6月16日から実施されたチーム検査※4において、以下の事案が確認されたもの。
- ・「火災の影響軽減対策」のうち、「耐火ラッピング」ではなく、「対応要員による手動操作」で対応することとしていた箇所において、部門間での設計の引継ぎが不足したことにより、必要な操作手順の作成および対応要員への教育訓練が実施されていなかった期間がある。
- ただちに必要な手順書の作成および対応要員への教育訓練を行い、適切に操作が完了できることを確認している。
- なお、さらなる安全性向上のため、今後、電線管の耐火ラッピング等の対応も行うこととしている。
