東北電力株式会社

モニタリングステーション前網局の空間ガンマ線量率測定結果の扱いについて

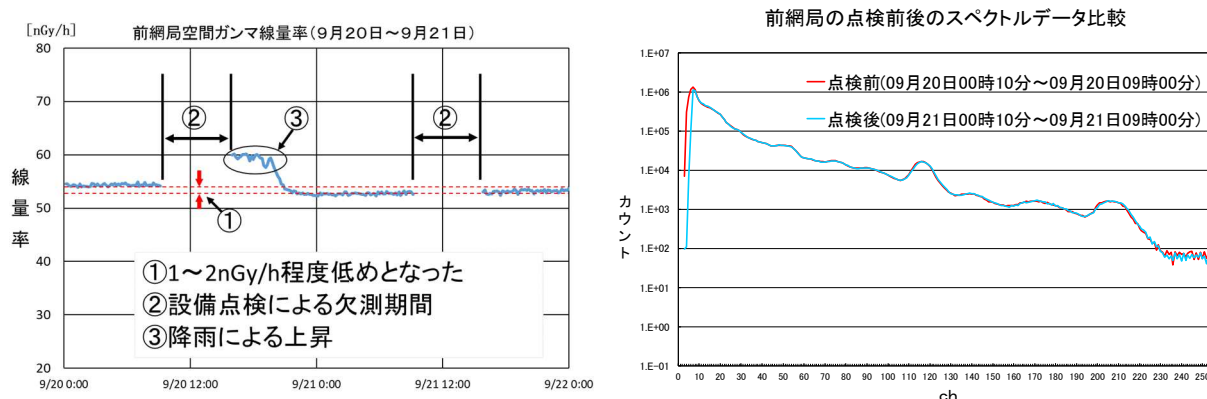
今年度第2四半期の環境放射能調査結果をまとめていたところ、モニタリングステーション前網局において、2022年9月20日および21日に実施した設備点検以降、空間ガンマ線量率(以下、NaI線量率)が設備点検前と比較し1~2nGy/h程度減少していることが確認された。

そのため、10月25日に現場調査を行った結果、本来NaI線量率は測定するエネルギー領域を約50keV~3MeVに設定するところ、約90keV~3MeVになっていた。

- (1) 点検手順書に基づき、測定するエネルギー領域の下限を定める設定値(ディスクリレベル)を確認した結果、所定の値(約50keV相当)であったことから、調整を行う必要がないことを確認した。
- (2) ディスクリレベルの調整方法について、経験の浅い作業員から作業責任者への質問があったことから、操作後に復旧することを前提として関連する設定値を変更(約90keV相当)したが、その後、戻す操作を実施しなかった。
- (3) (1)に記載のとおり、点検の結果は「設定値(ディスクリレベル)変更の必要なし」であったため、不適切な値に設定された状態であることに気付かぬまま点検が終了した。

- ・設定が変更されていたことが点検終了時に発見できなかったこと。
- ・点検上必要のなかった設定変更の操作を予定外に実施してしまったこと。

なお、10月25日に設備点検前の状態に戻し、10月26日にその他の設備や設定値に問題がないことを確認のうえ復旧している。

- (1) 測定に係る各種設定値が、点検中に予定外に変更されていないことを点検の最終段に確認するよう点検手順書を改善する。
- (2) 点検上不要な操作の実施は不可であることを作業関係者へ周知する。
