女川局における電離箱検出器の故障に伴う欠測について

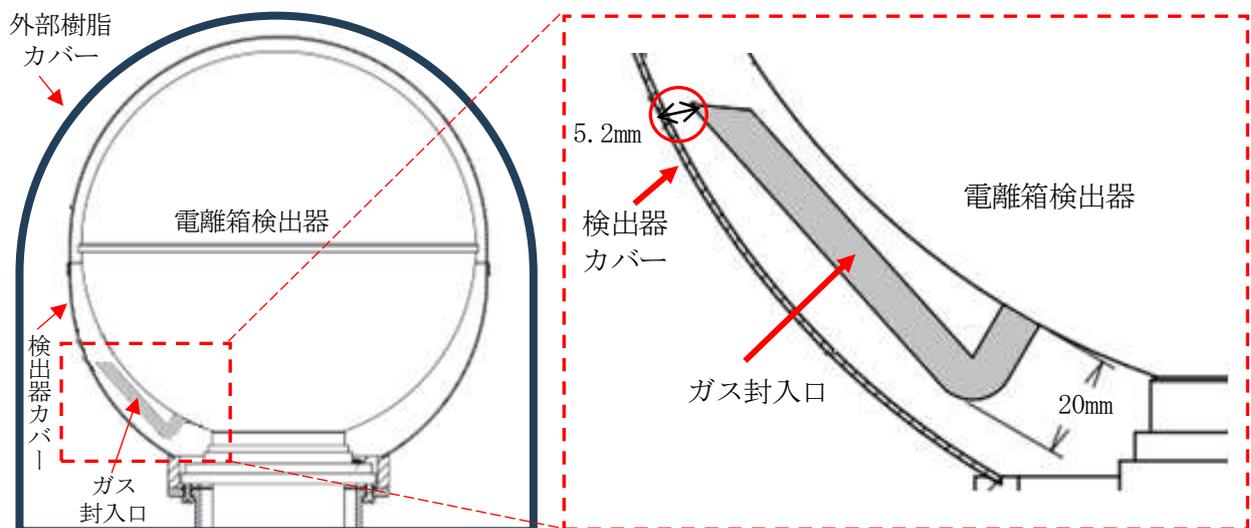
図 電離箱検出器の構造

この結果、下図に示した検出器カバー内部に放電痕とみられる跡があったことから、当該事象は、検出器から出ているガス封入口が検出器カバーの内側に接触したことによって放電し、安全装置が稼働したことによるものと判明した。

ガス封入口が検出器カバーの内側へ接触した明確な原因は特定できなかったため、今後、同様な現象による放電の発生の回避を目的として、ガス封入口を絶縁体で被覆する措置を施した。
