# 女川原子力発電所の状況について

平成28年2月19日

東北電力株式会社

### 3. 女川原子力発電所の275kV母線保護装置更新工事における1号機所内電源の停電に係る原因と対策について

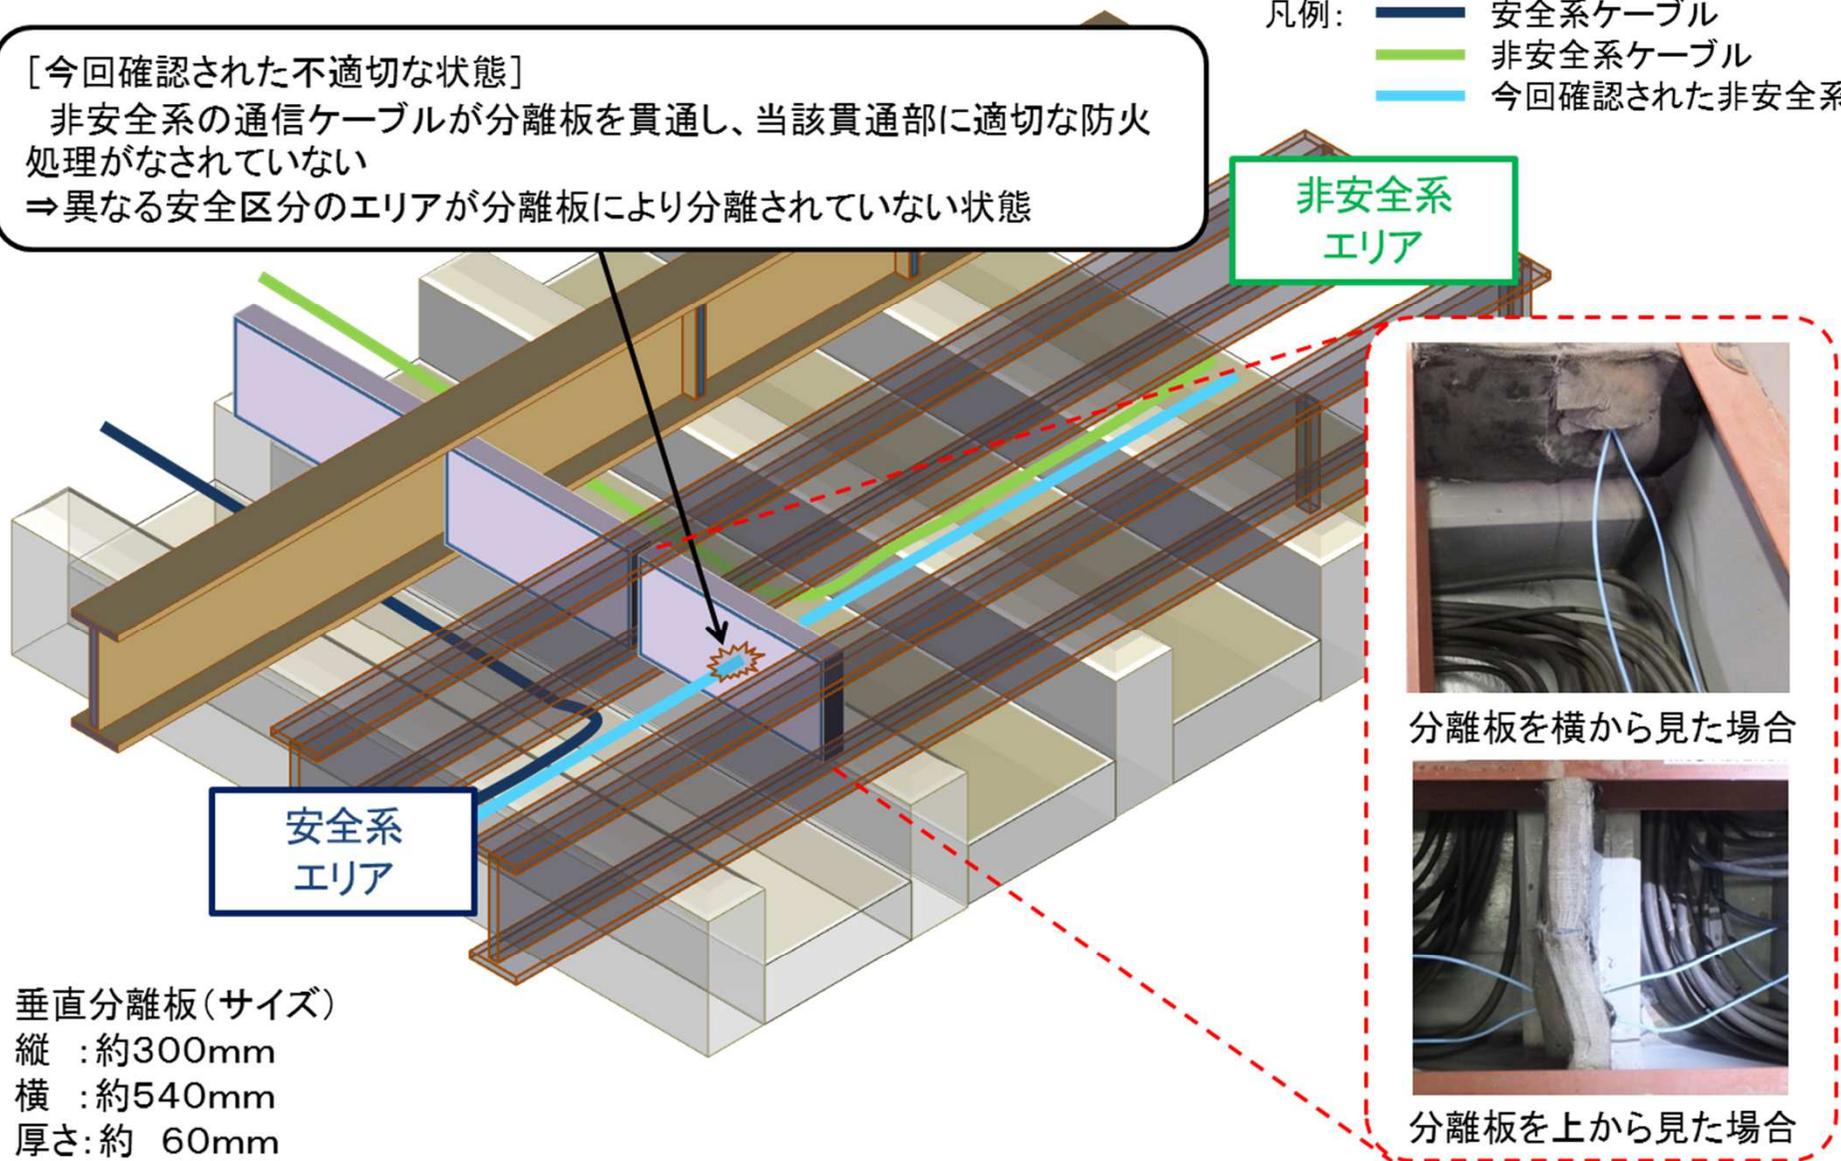
女川原子力発電所3号機 ケーブルの不適切な敷設状態(概要図)

平成27年12月14日、女川3号機においてケーブルが不適切な状態で敷設されていることを1箇所確認。

- 本来、火災防護のため安全区分の異なるケーブルは分離板によりエリアを区分して敷設すべきところ、非安全系の通信ケーブルが分離板を貫通して敷設され、当該貫通部に適切な防火処理がなされていない状態であった。

非安全系の通信ケーブルが分離板を貫通し、当該貫通部に適切な防火処理がなされていない

⇒異なる安全区分のエリアが分離板により分離されていない状態

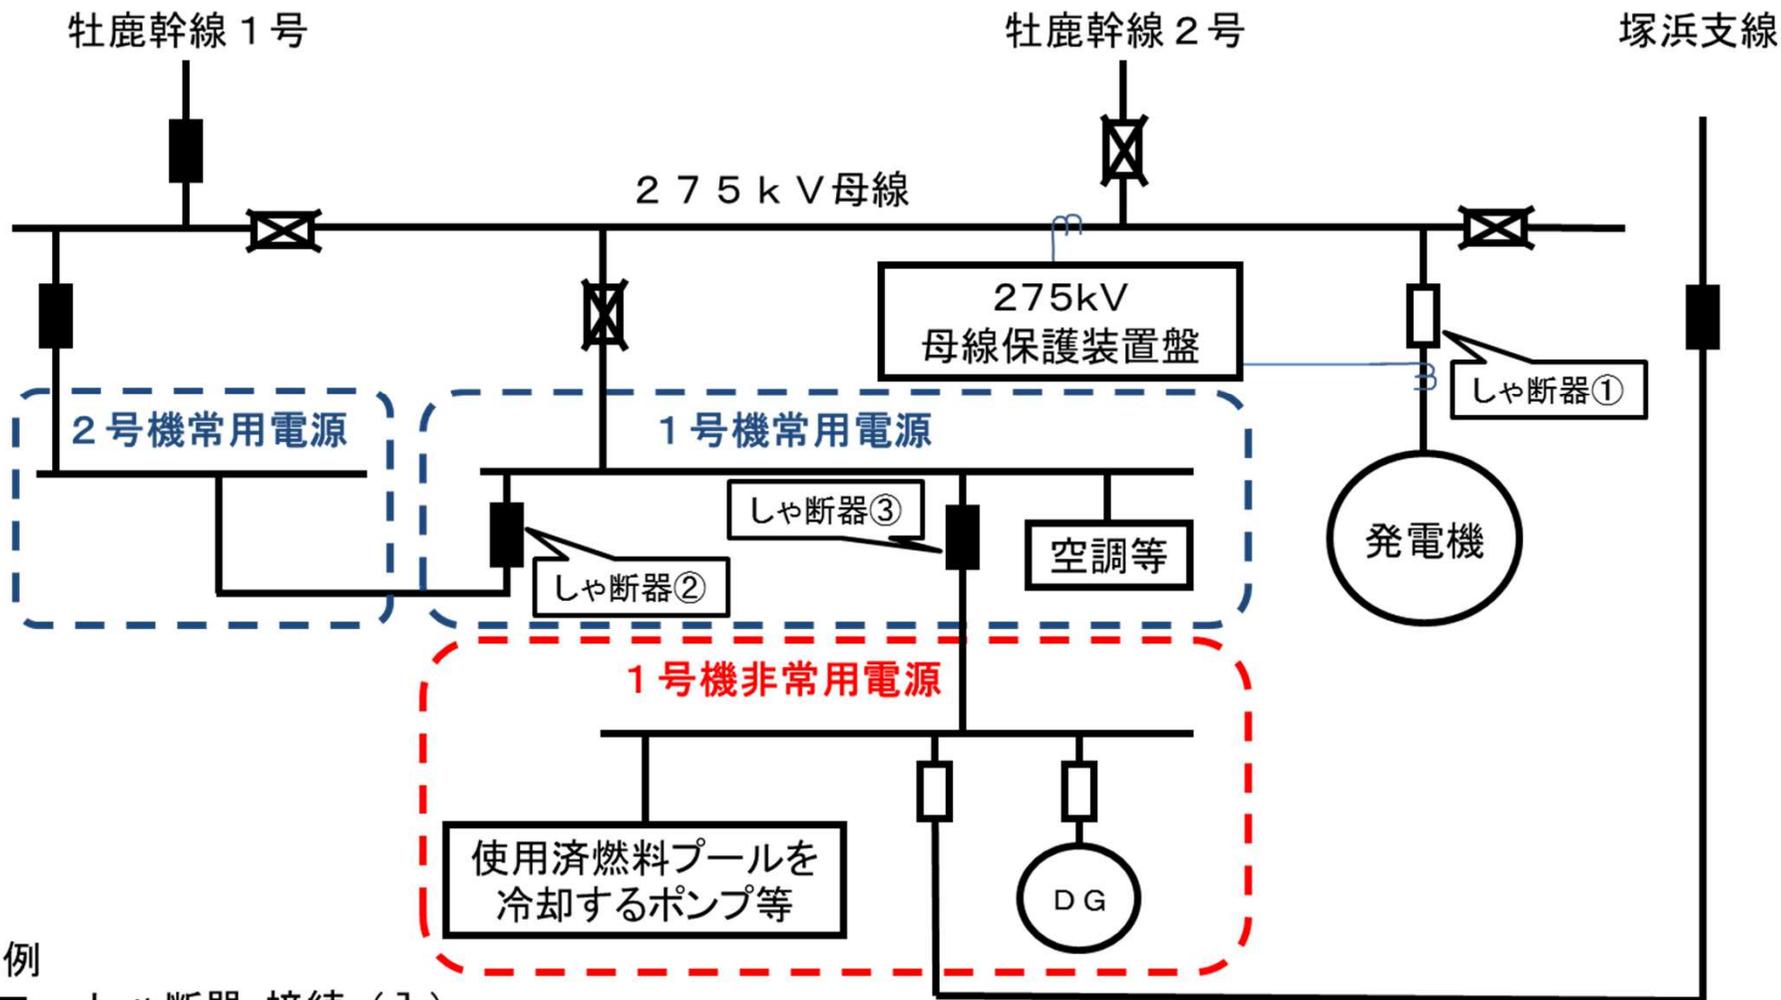
女川原子力発電所電源系統概要図[事象発生前]

- 女川原子力発電所の275kV母線保護装置の更新工事において保護装置の確認試験を実施していたところ、平成27年9月29日、1号機の所内電源（常用電源・非常用電源）に停電が発生し、非常用ディーゼル発電機が自動起動する事象が発生。
- その後の復旧過程において、再度常用電源に停電事象が発生。  
なお、非常用電源は非常用ディーゼル発電機により確保。
- 原因は、母線保護装置の確認試験時および停電の復旧過程において、しゃ断器の操作にあたり、別のしゃ断器を動作させないための電氣的な処置（以下「アイソレ」）が不足。

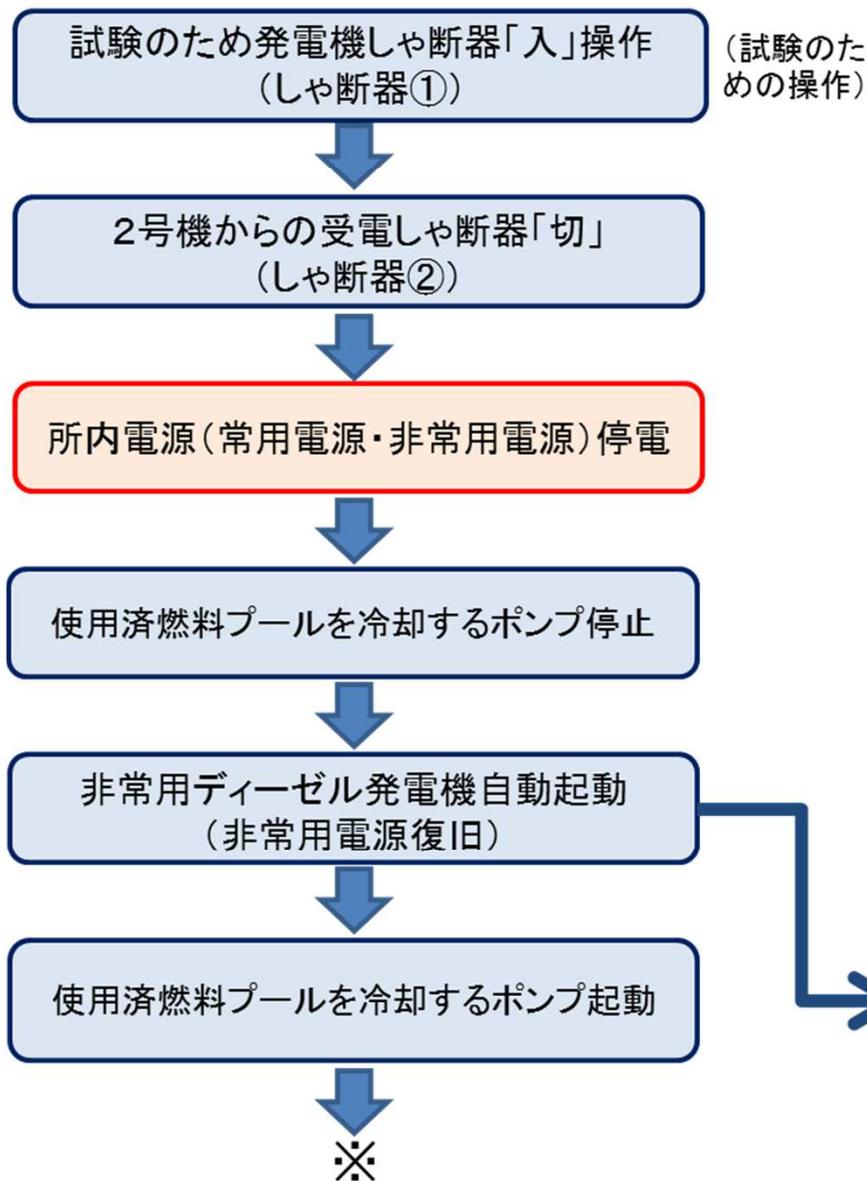
## 1回目の停電事象

##### （1）試験担当者による回路図面の見誤り [直接原因]

- ・ 担当者が、しゃ断器の動作を防止するセルフアイソレ\*について、回路図面を一部見誤り、本来必要であったアイソレを不要と判断して試験を開始した結果、所内電源を停電させたもの。
- ・ 回路図面を見誤った要因は、同様な作業で行っている回路図面へのマーキングを施すなどの確実なアイソレの検討がなされていなかったことによるもの。

##### （2）セルフアイソレ取り止めのルールが不明確 [組織要因]

- ・ 担当者が、セルフアイソレを不要として取り止めることを単独で判断し、その取り止めについて上長が確認しなかったもの。
- ・ 当該アイソレの取り止めについて単独で判断した要因は、セルフアイソレを取り止めるルールが不明確であったことによるもの。

- ・アイソレの検討過程において、アイソレの確認を確実にを行うために回路図面にマーキングする等のルールを明確にする。
- ・セルフアイソレを取り止める場合、その妥当性を確認するルールを明確にする。

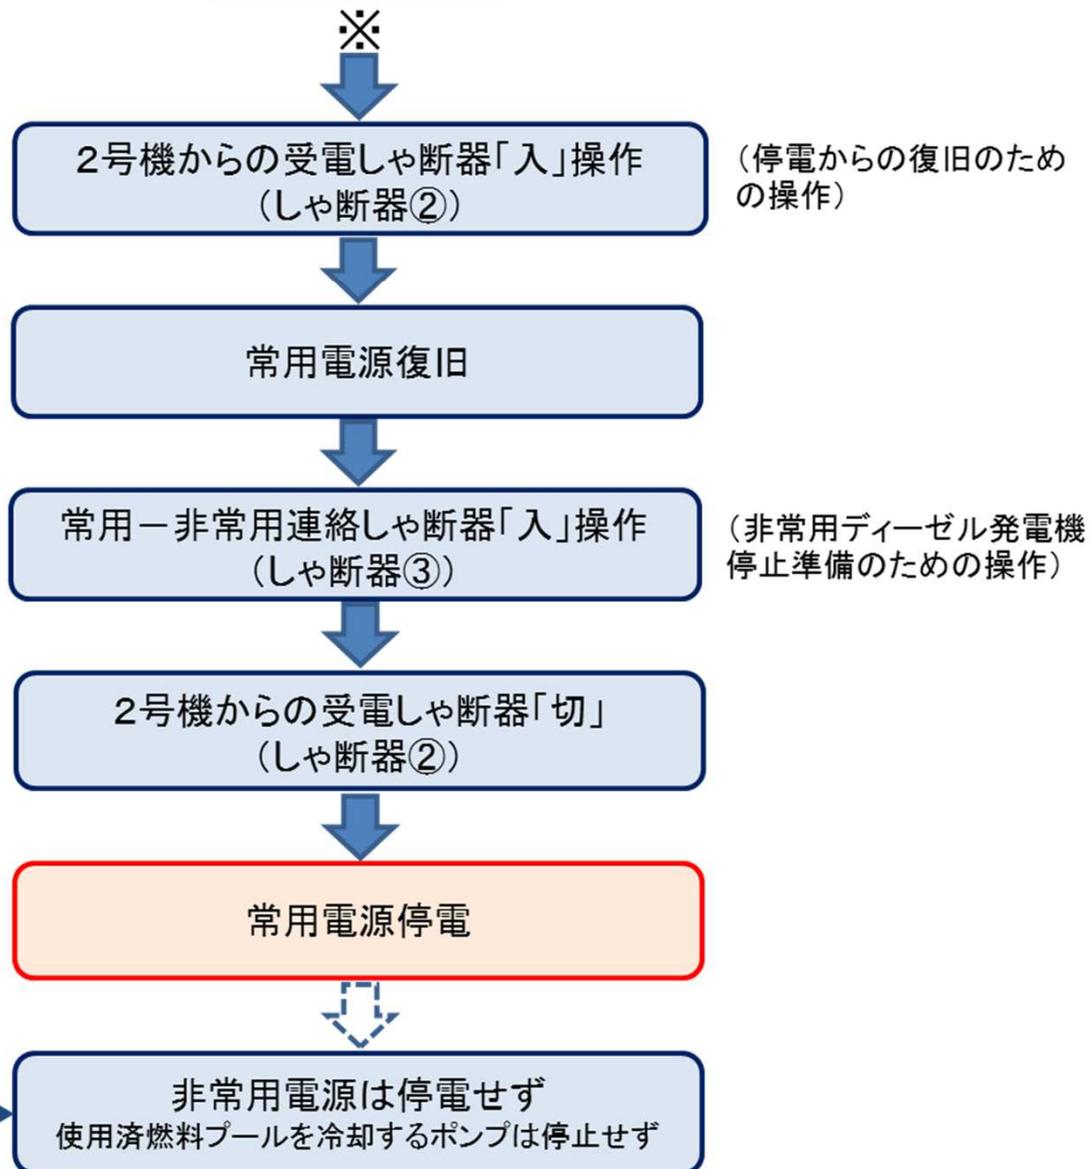
## 2回目の停電事象

##### （1）復旧作業担当者の回路図面の見誤り [直接原因]

- ・ 非常用ディーゼル発電機から外部電源への受電に切り換えるための復旧作業において、担当者がアイソレ検討段階で回路図面を一部見誤り、必要なアイソレを抽出できなかったもの。また、アイソレの検討結果については、ダブルチェックを行うこととしていたものの、上長はアイソレが不足していることに気付くことができなかった。
- ・ これらの要因は、回路図面へマーキングを施すなどの確実なアイソレの検討がなされなかったことによるもの。

##### （2）計画外作業手順の作成過程における役割分担・責任者が不明確 [組織要因]

- ・ 今回のような計画外作業手順の作成過程において、役割分担、責任者を明確にした体制がとられていなかった。

- ・計画外作業の手順書を検討する場合、アイソレや手順書の内容を確認する役割・責任分担をルールで明確にする。
