台風10号による 2, 3号機放水口モニターのデータ欠測について

平成28年11月18日

東北電力株式会社

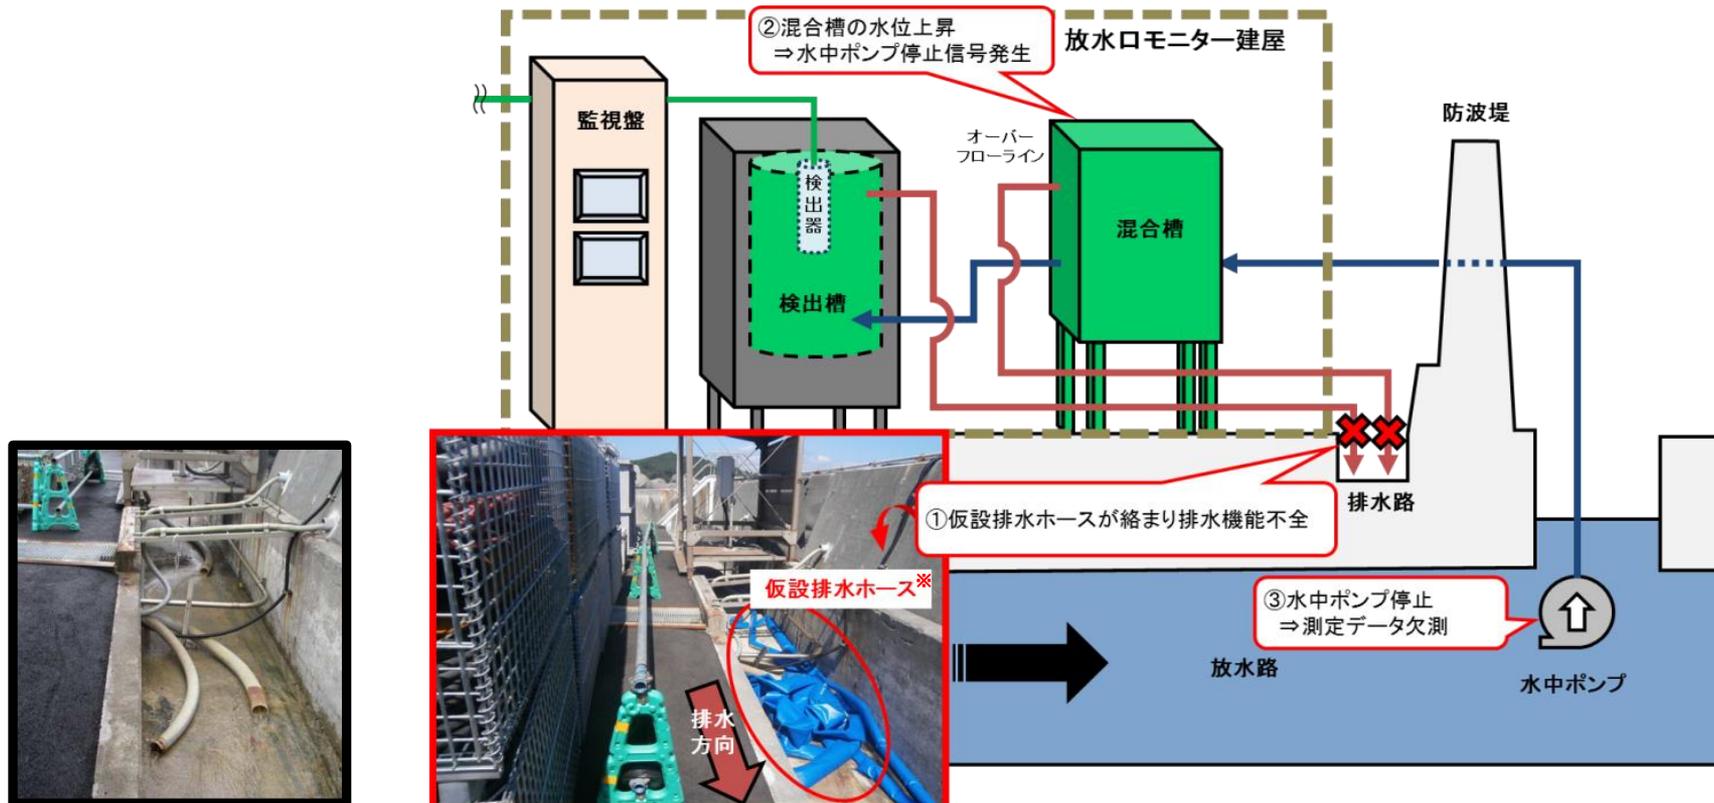
事象概要図

- 平成28年8月30日14時頃，台風10号が接近したことにより，2号機および3号機放水口モニターにおいて，仮設排水ホース※が絡まったことにより，排水が出来なくなり水中ポンプが停止する事象が発生した。（欠測期間：8月30日～31日）

※ 排水路のクラックのモルタル補修箇所に放水口モニターの排水が掛からないようにするため敷設

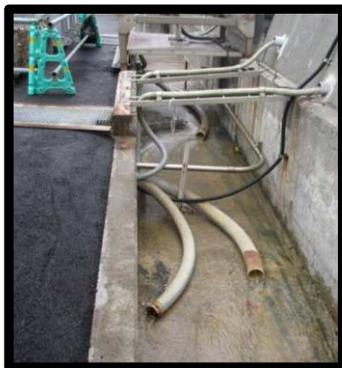
通常時の排水状況
(仮設排水ホースなし)

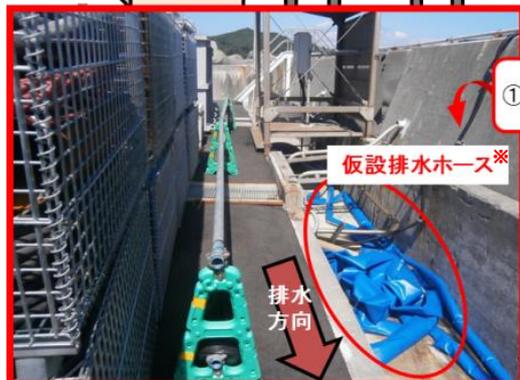
事象発生翌日の現場状況

- ・ 事象発生時，宮城県付近に台風10号が接近しており，高波が発生していた。
- ・ 事象発生時は，満潮時刻付近であり，潮位が特に高かった。
- ・ 以上により，本事象は，潮位の上昇と高波の影響により，仮設排水ホースが絡まり，排水が出来なくなったものと推定した。
- ・ なお，仮設排水ホースを敷設した3月以降，同様の事象は発生しておらず，8月22日の台風9号通過時においても異常は無かった。

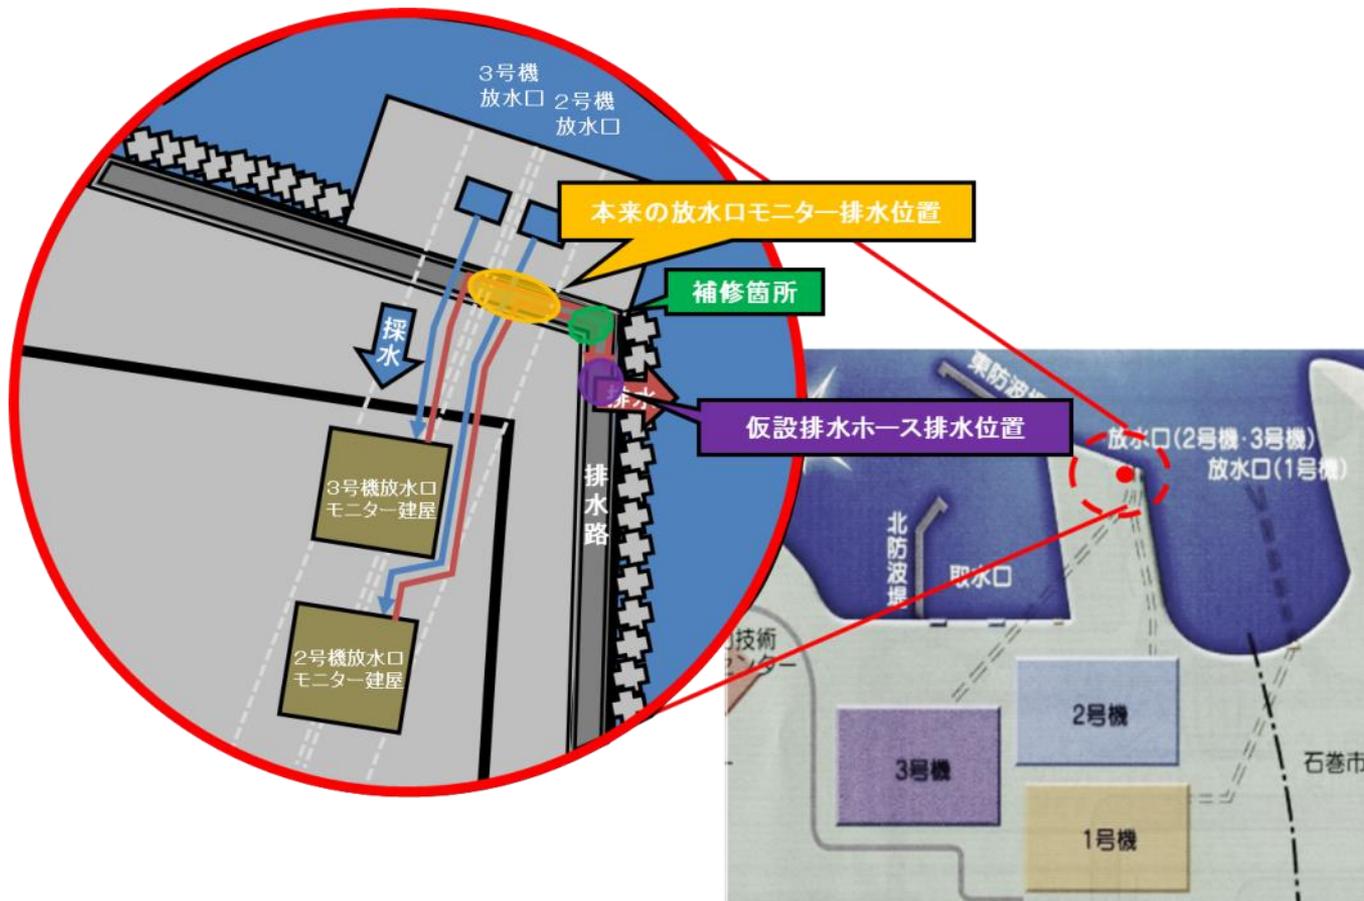
- 排水路のコーナー部のクラックのモルタル補修(平成28年3月10日~3月31日)を実施するため、仮設排水ホースを敷設し、放水口モニターの排水先を延長していた。
- 排水路は、外海と接する港湾構造物であるため、高波などの影響が考えられることから、補修箇所の経過観察を実施しており、その間、引き続き放水口モニターの排水が補修箇所に掛からないよう、仮設排水ホースを敷設していた。

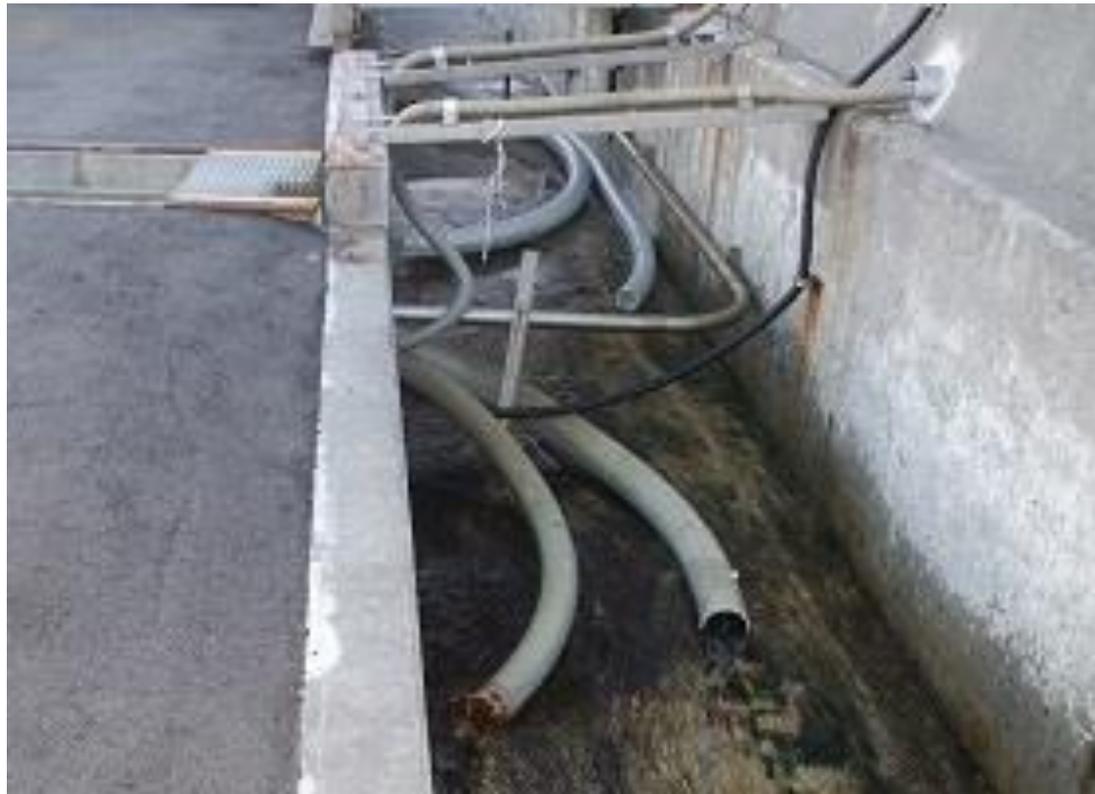
- ・ 排水路の補修箇所の健全性が確認できたことから、仮設排水ホースは撤去している。
- ・ なお、仮設排水ホース敷設以前は、排水機能不全による欠測事象は発生していない。

現在の排水路の状況
