女川原子力発電所1号機 放水口モニター計数率上昇事象について

平成31年 2月15日

東北電力株式会社

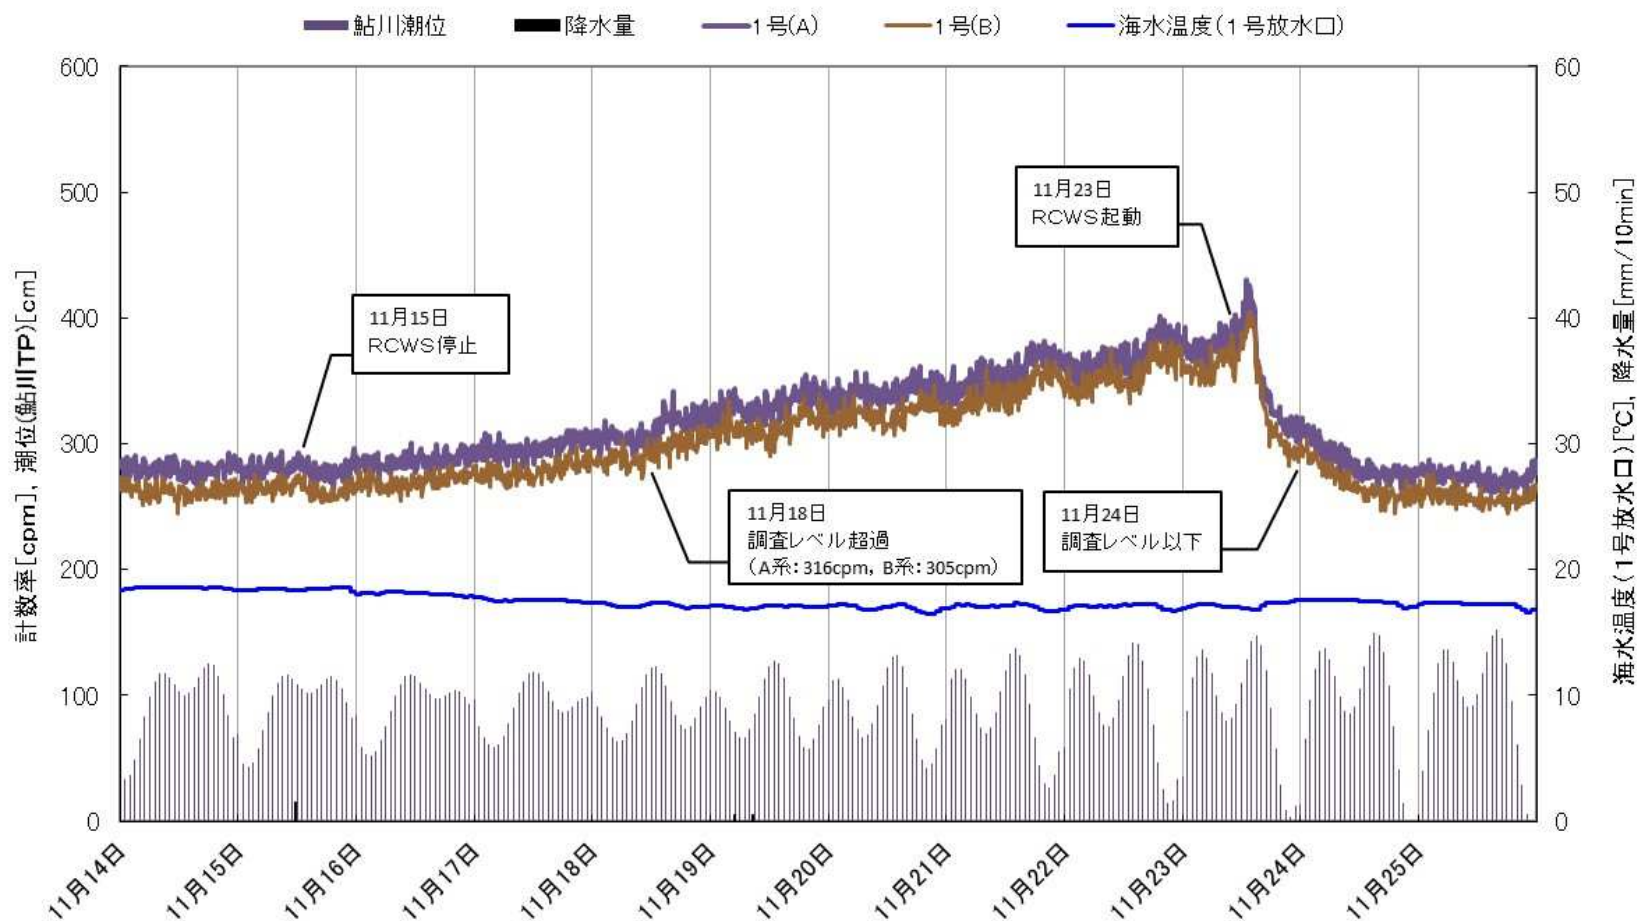
計数率の上昇が確認された期間のトレンドグラフ

- ▶ 1号機放水口モニターについて、平成30年11月16日から11月24日にかけて計数率の上昇が継続する事象が確認された。
- ▶ 計数率の上昇が確認された期間中には、発電所からの放射性液体廃棄物の放出はなく、また、放水口モニターで使用しているNaI検出器のガンマ線スペクトルを確認し、人工放射性核種は確認されていない。
- ▶ 計数率の上昇が確認された期間中の発電所設備の状況としては、11月15日から11月23日まで原子炉補機冷却海水系（以下、「RCWS」という。）※の設備点検が行われ、放出水がない状態（放水路内の流れがない状態）となっていた。

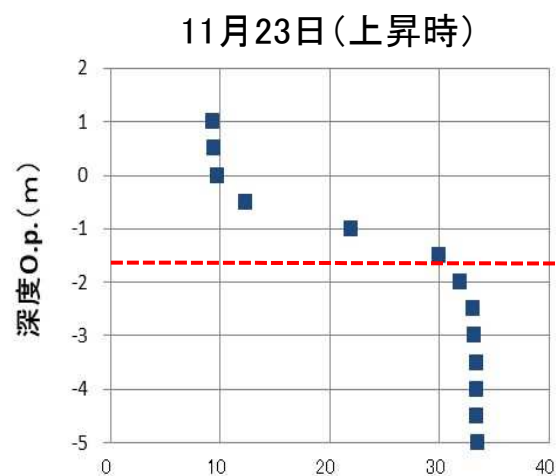
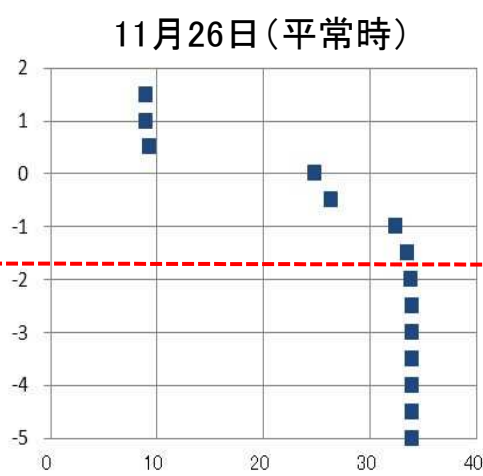
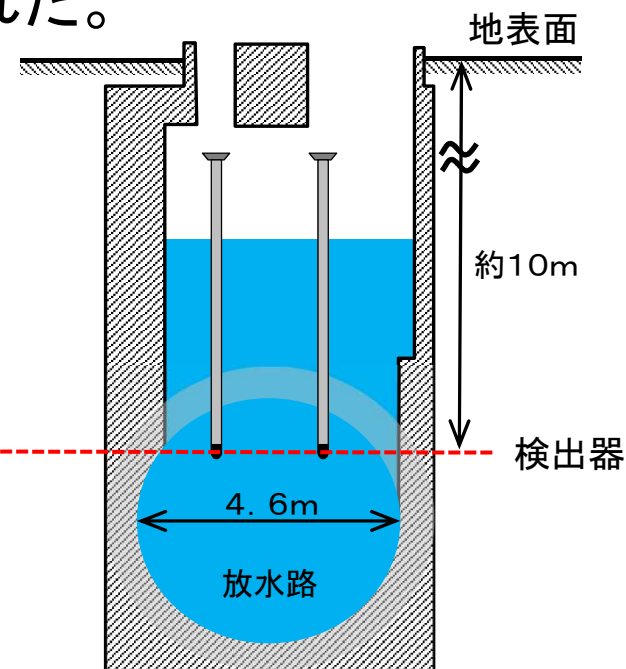
放水立坑断面図

放水口モニターを設置している放水立坑内は、過去の調査において上層部には天然放射性物質を多く含み塩分濃度が低い淡水層が形成されていることが確認されている。今回の事象における塩分濃度を調査したところ、平常時に比べ、上昇時は塩分濃度の低い層が検出器付近にあることが確認された。

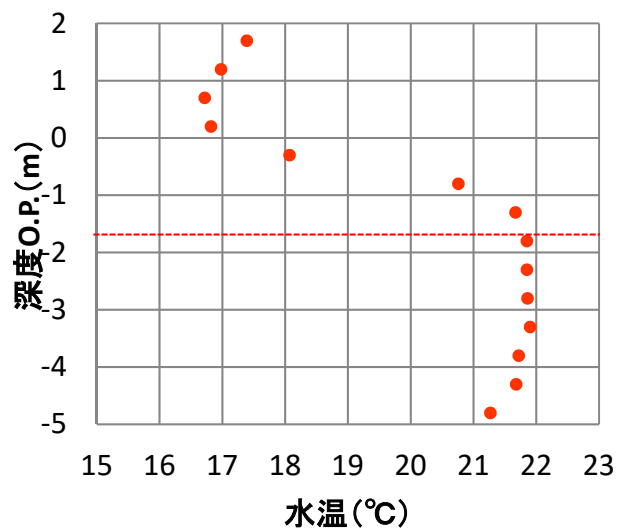
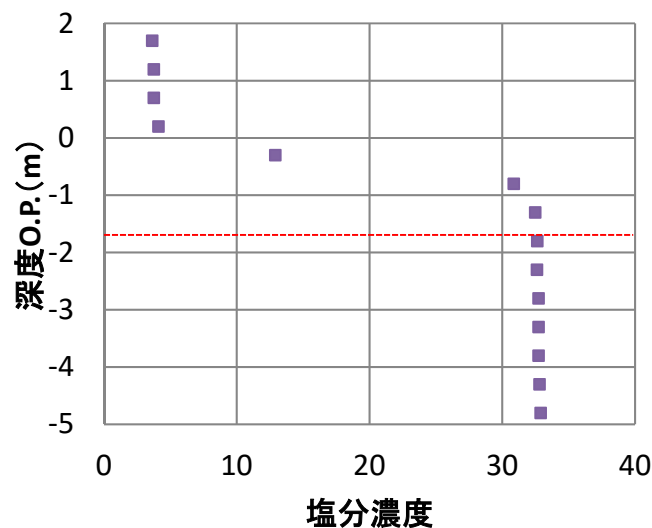
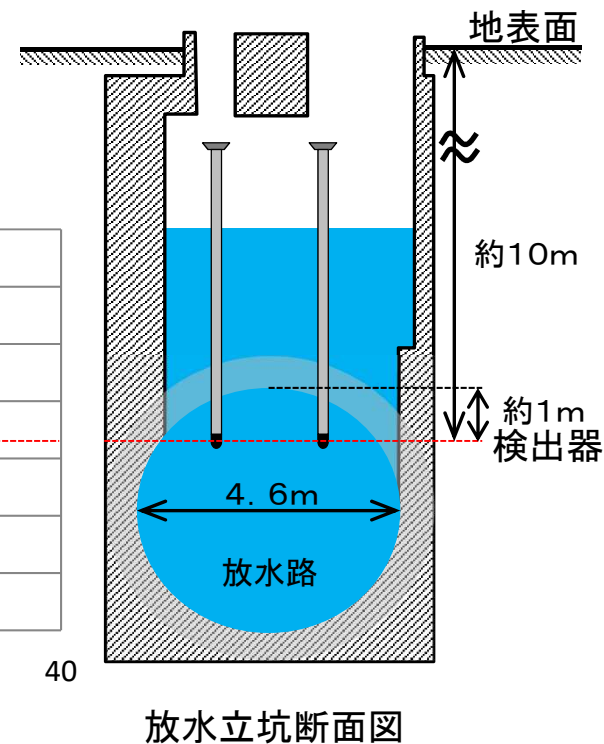
左:水温, 右:塩分濃度
(平成25年8月22日, 平常時)

放水立坑では、水温、塩分濃度ともに高い層と低い層が形成されており、検出器の約1m上部付近を境に、二層に成層化していることが確認された。

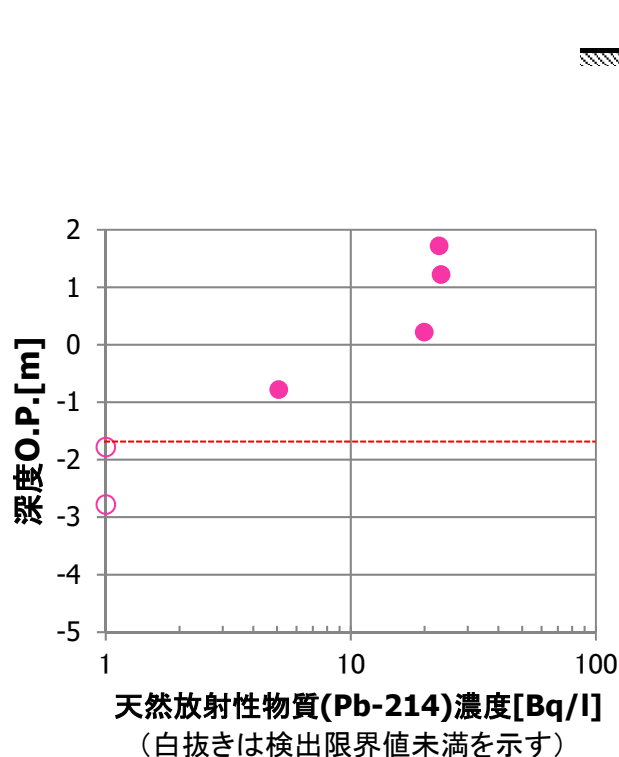
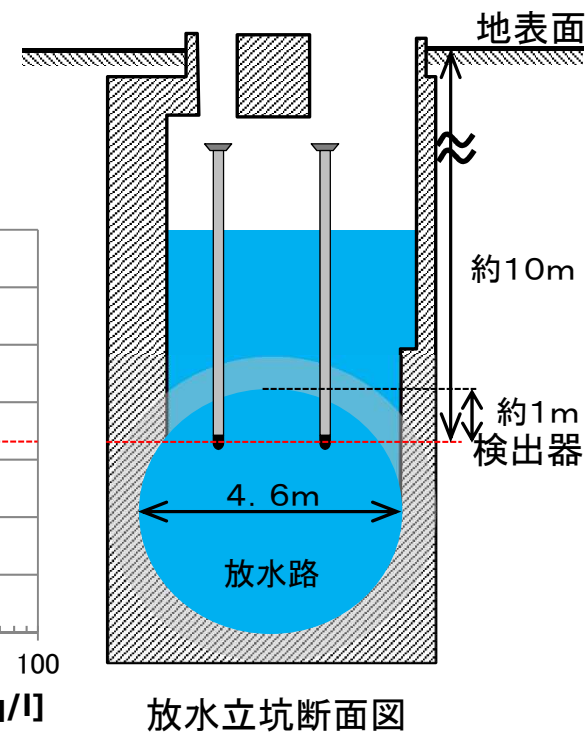
放水立坑の天然放射性物質濃度については、検出器位置と比べ、上層部の方が高い傾向にあることが確認された。

深度O.P. (検出器からの距離)	天然放射性物質 (Pb-214)濃度[Bq/l]
1.7 m (+3.5 m)	22.9
1.2 m (+3 m)	23.3
0.2 m (+2 m)	19.9
-0.8 m (+1 m)	5.07
-1.8 m (0 m (検出器位置))	ND (< 3.38)
-2.8 m (-1 m)	ND (< 1.94)

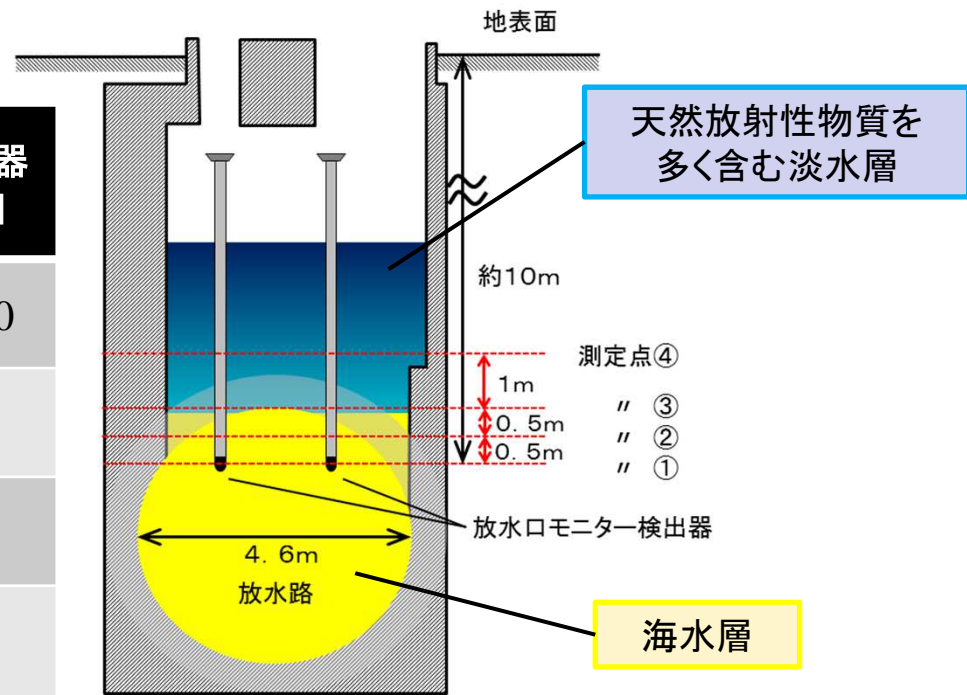
ガンマ線検出器計数率
(平成27年2月6日, 平常時)

ガンマ線検出器を用いた調査においても、上層側にかけて、計
数率が高い傾向が確認された。

測定点	検出器からの距離	ガンマ線検出器 計数率[cpm]
④	+2.0 m	1080 ~ 1140
③	+1.0 m	180 ~ 300
②	+0.5 m	60 ~ 120
①	0 m (検出器位置)	60

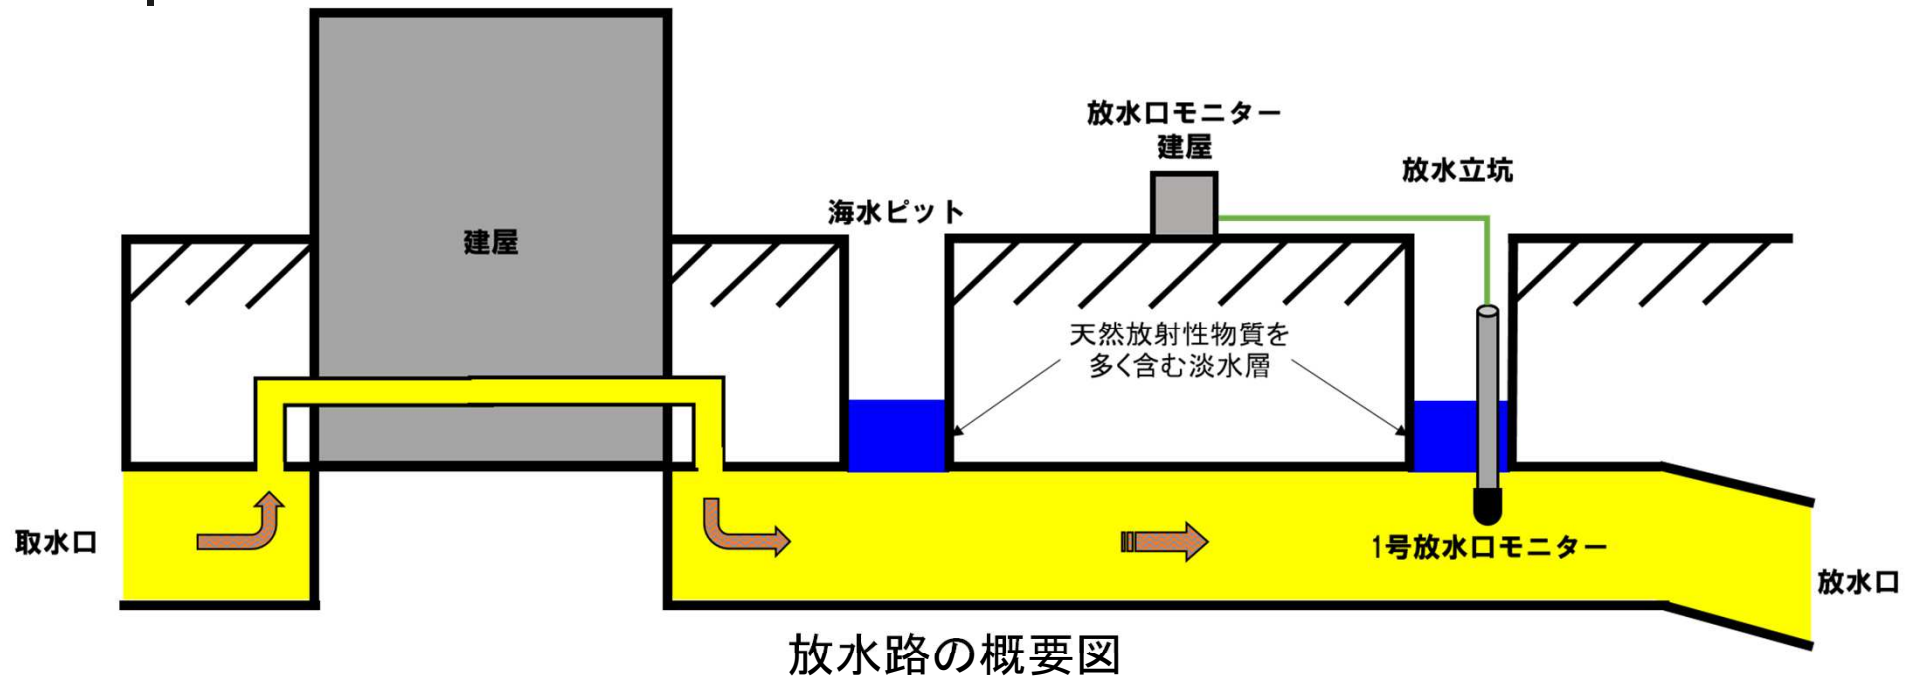
4. 放水路の概要図と放水口モニター の位置

天然放射性物質を多く含む淡水層

⇒放水立坑の開口部などから流入した雨水等と放水路構造材であるコンクリートからの天然放射性物質により形成されているものと推定している。

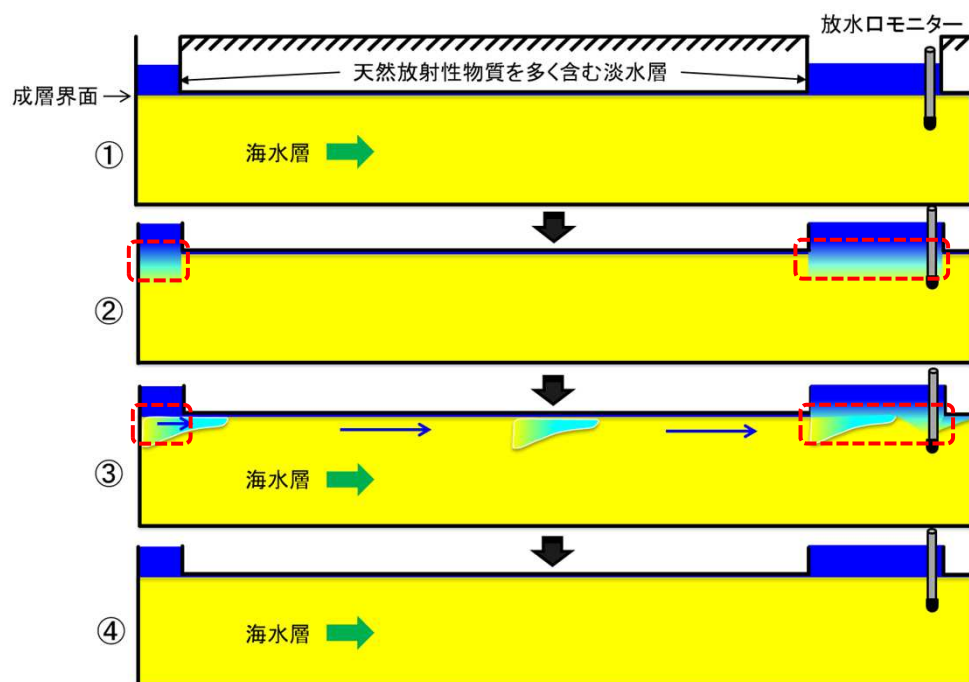
RCWSが停止して放水路内の流れがなくなったため、放水立坑内の天然放射性物質を多く含む淡水層と海水が混ざること、検出器付近まで天然放射性物質の影響が広がり、計数率が上昇したものと推定される。

①平常時は、RCWSが運転され放水路内に一定の流れがあることから、海水層と淡水層の界面に乱れが生じることなく、計数率が安定した値を示していた。(11月15日まで)

②RCWSが設備点検のため停止して放水路内の流れがなくなったため、放水立坑内の淡水層と海水が混ざること、検出器付近まで天然放射性物質の影響が広がり、計数率が継続して上昇した。(11月16日～11月23日)

③RCWSの設備点検が終了し、運転を再開したことにより、放水路内の流れが戻った。その際、放水立坑付近で拡散した放出水が検出器付近を通過したことにより、淡水層と海水層の界面に乱れが生じ、一時的に指示値が上昇した。(11月23日)

④RCWS運転再開により、放水路内に一定の流れが戻ったことから、計数率が徐々に下降し、その後は計数率が安定した値を示すようになった。(11月23日から)
