女川原子力発電所
モニタリングステーション寺間局スペクトルデータ
伝送異常事象について

2021年11月12日

東北電力株式会社

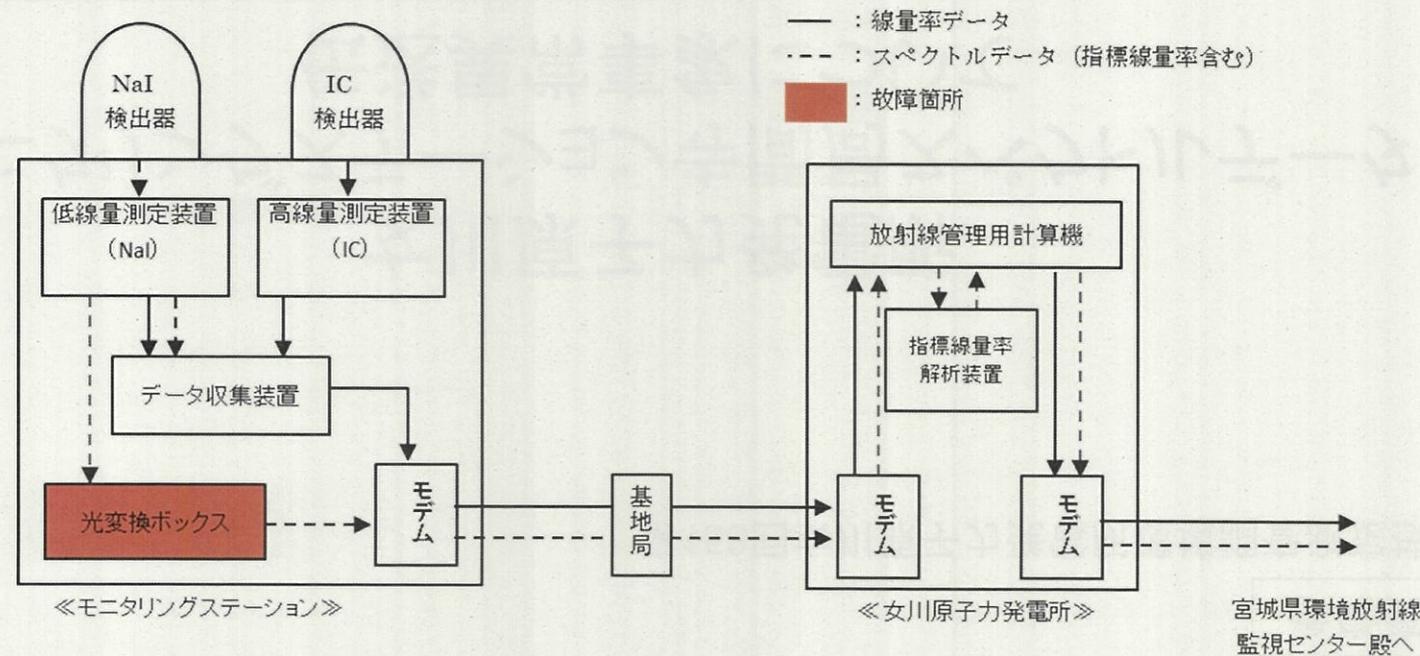
- 令和3年6月25日、モニタリングステーション寺間局の光変換ボックスの不良によりスペクトルデータの伝送異常が発生し、指標線量率のリアルタイム算出が不可能となった。伝送異常は一時的に解消したものの、その後も異常・復旧を繰り返した。
- 伝送異常はスペクトルデータのみであり、その他のデータ(NaIおよび電離箱の線量率、気象)は正常に伝送できていた。なお、スペクトルデータは、データ収集装置に保存されていた。

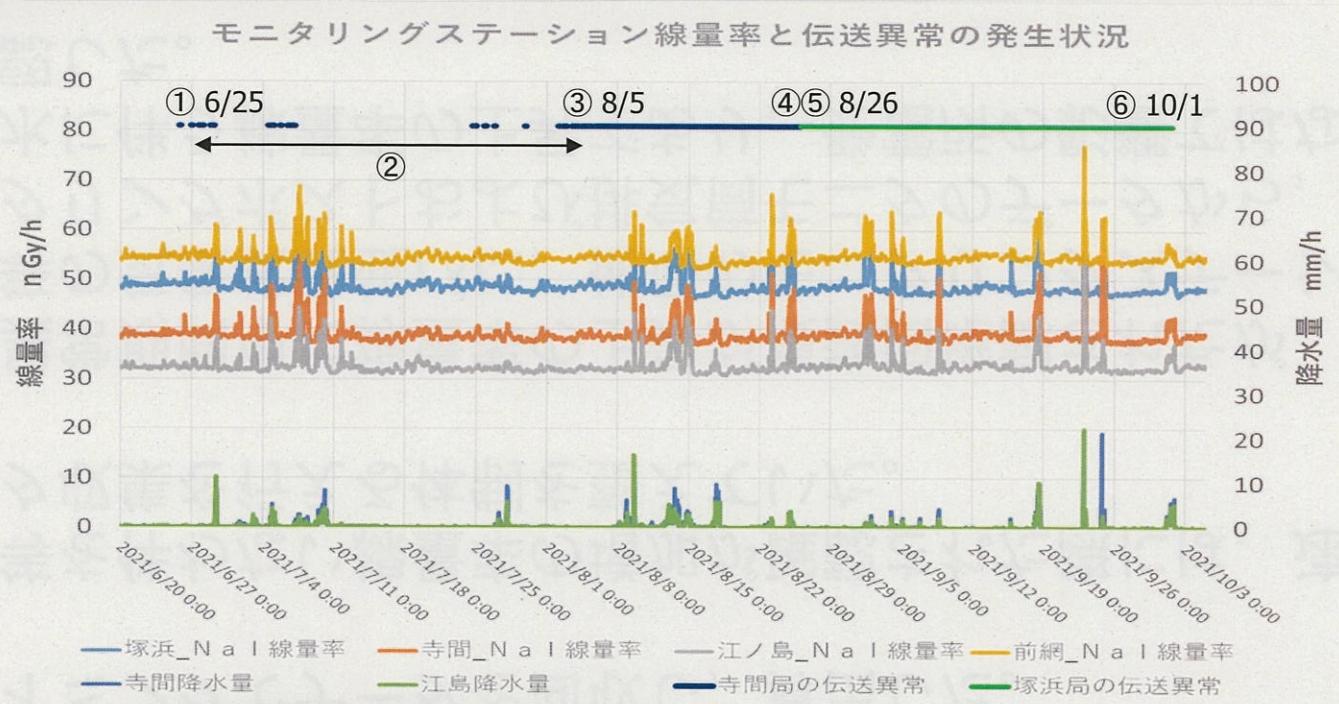
- ① 6/25 伝送異常発生
- ② その後断続的に復旧と発生を繰り返す
- ③ 8/5以降は伝送異常状態が継続
- ④ 8/26 復旧 (※ 1)

(※ 1) 寺間局は離島にあるため、データ収集・指標線量率の算出に時間を要することから、塚浜局の光変換ボックスと交換を行い、復旧した。

- ⑤ 8/26～伝送異常発生 (寺間局の光変換ボックスを引き継いだため)
- ⑥ 10/1 復旧 (光変換ボックスの修理を実施)

- 納期が長期間となる光変換ボックスの予備品を確保する。
- 原因調査の際は、構成機器に対し同時並行で調査を進める。
- 光変換ボックス以外のその他の構成機器についても、納期が長期間となるものについては予備品の確保を検討する。
