<堤防緊急点検結果に基づく応急対応の実施状況>

# 堤防緊急点検結果による応急対応の実施について 【一級河川吉田川水系身洗川】

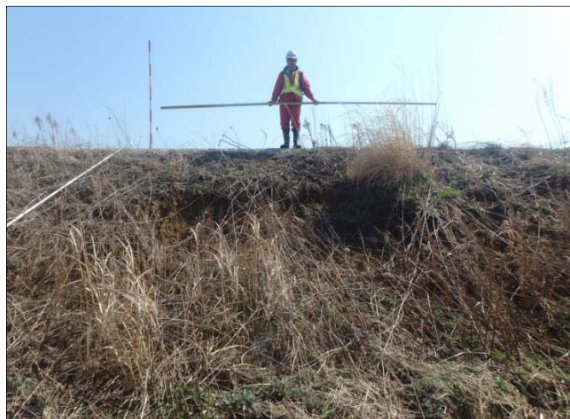
異常の内容: 法崩れ  
＜着手前＞

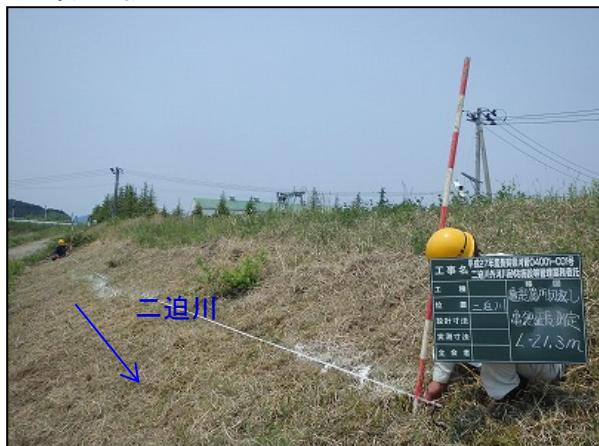
異常の内容: 亀裂  
＜着手前＞
