石巻東部浄化センターの復旧状況

被災から2年が経過し、現在まで復旧した状況についてお知らせします。

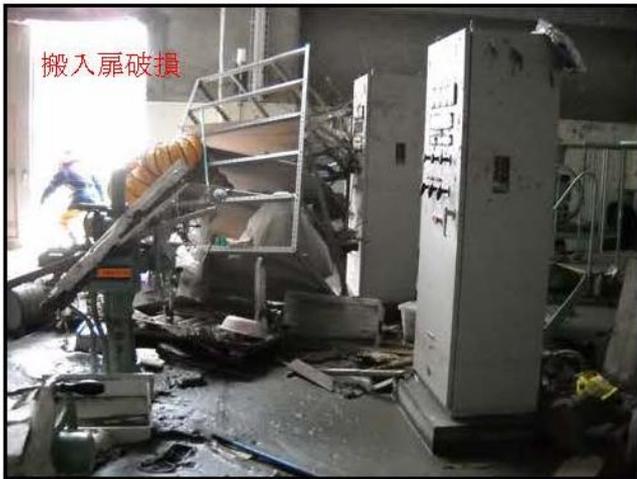
搬入扉破損

被災状況 (H23.3.17 撮影)

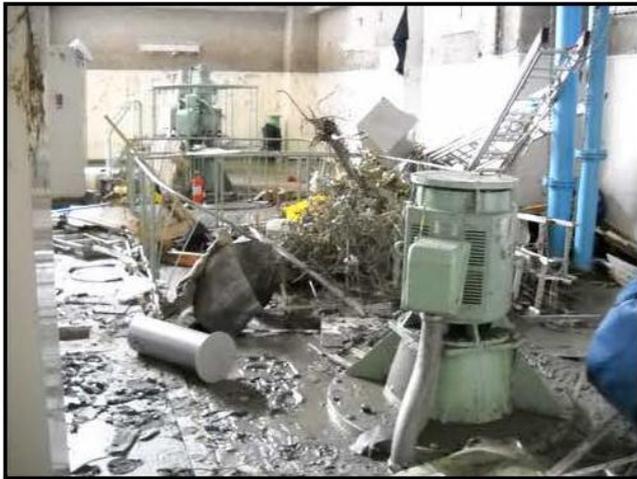
被災状況 (H23.3.17 撮影)

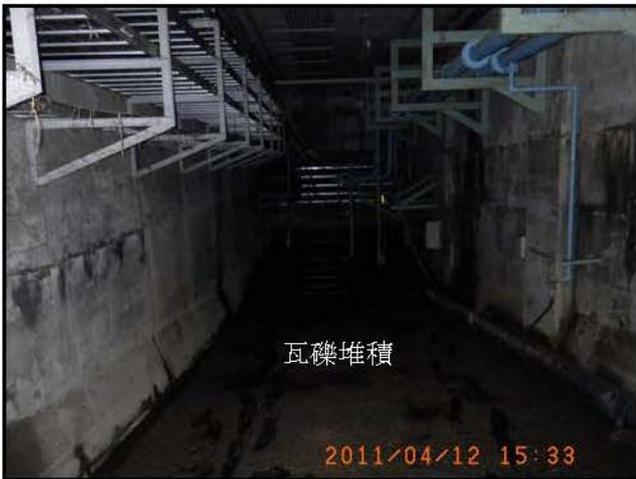
瓦礫堆積

被災状況 (H23.4.12 撮影)

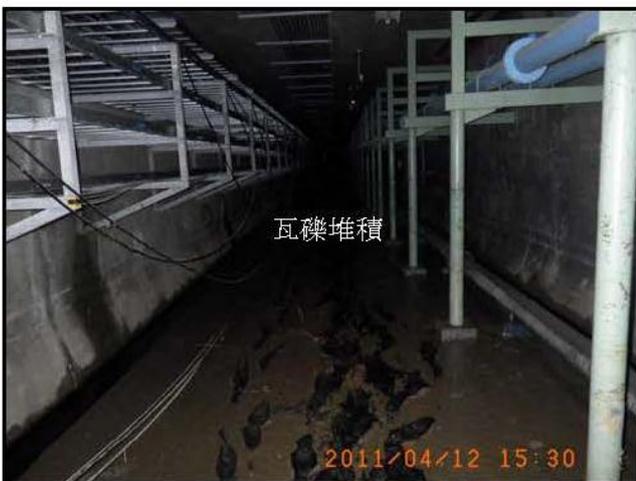
瓦礫堆積

被災状況 (H23.4.12 撮影)

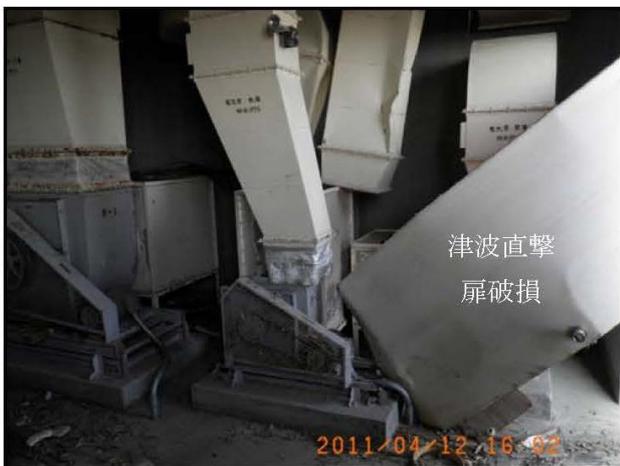
津波直撃
扉破損

被災状況（H23.4.12撮影）
