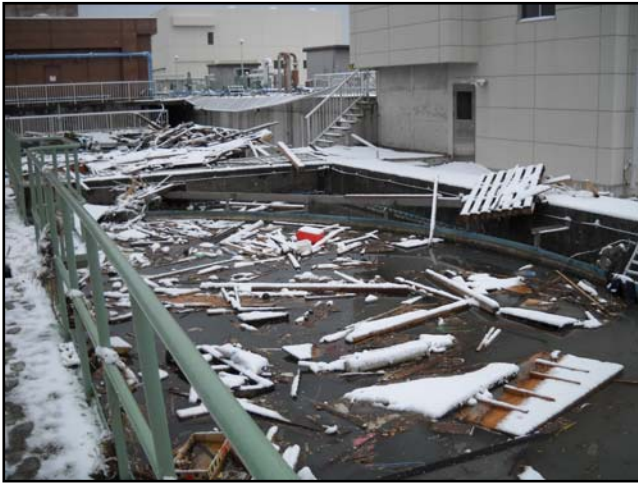
石巻東部浄化センター 1・2系水処理施設 (最終沈殿池)

被災状況 (H23.3.17 撮影)

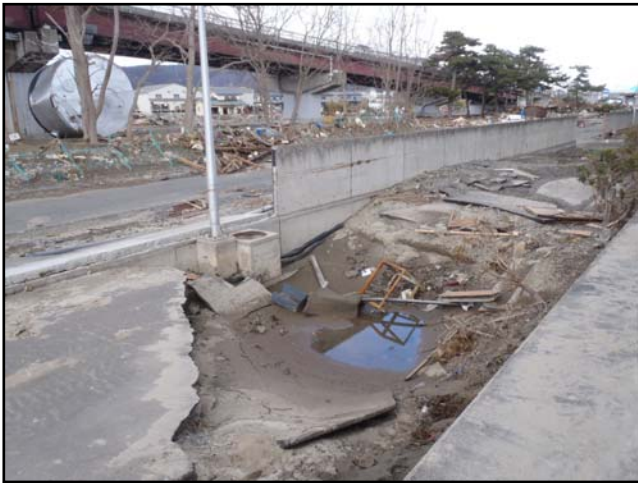
石巻東部浄化センター場内 (1・2系最終沈殿池脇)

被災状況

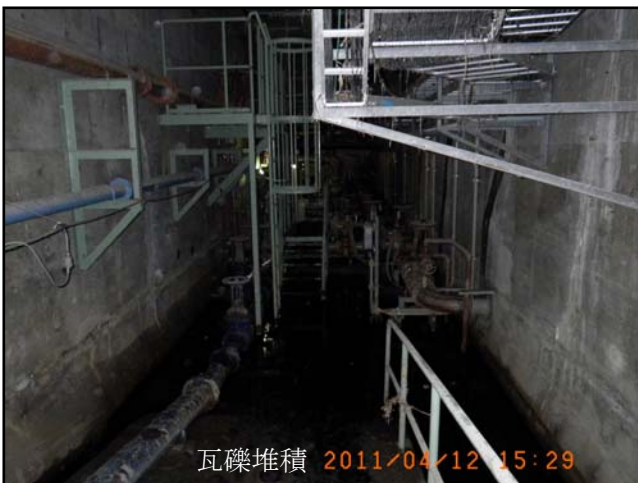
石巻東部浄化センター 1・2系水処理施設地下1階 (管廊：最終沈殿池)

瓦礫堆積 2011/04/12 15:29

被災状況 (H23.4.12 撮影)

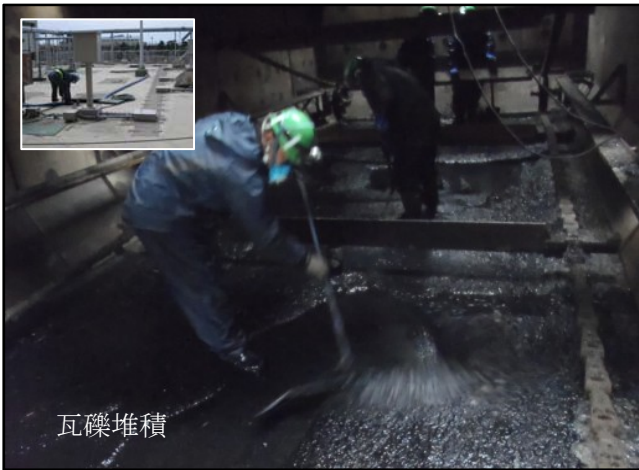
石巻東部浄化センター3系水処理施設（最初沈殿池内）

瓦礫堆積

被災状況（瓦礫等浸入）

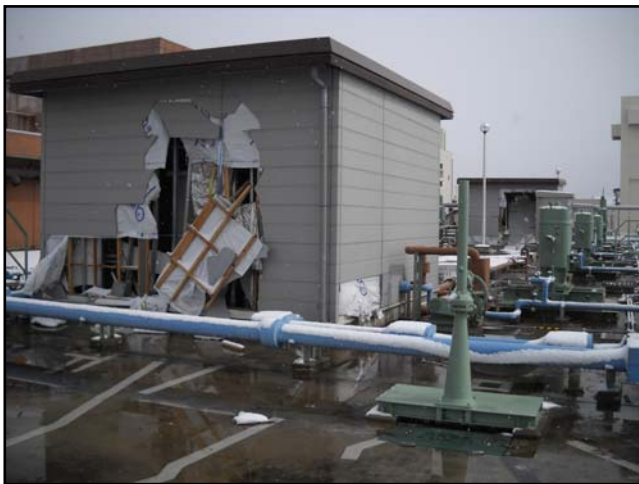
石巻東部浄化センター3系水処理施設（反応タンク）

被災状況（H23.3.17撮影）

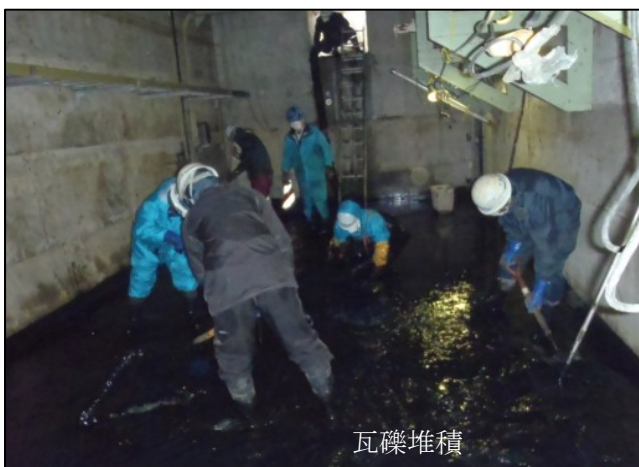
石巻東部浄化センター3系水処理施設地下1階（管廊：反応タンク）

瓦礫堆積

被災状況（瓦礫等浸入）

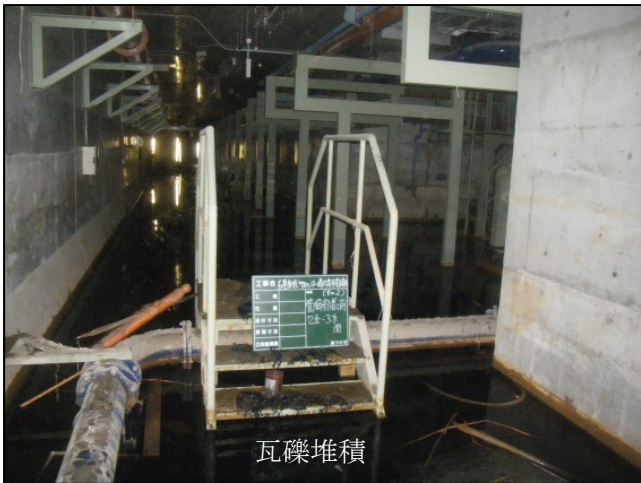
石巻東部浄化センター3系水処理施設地下1階（管廊：反応タンク）

瓦礫堆積

被災状況（瓦礫等浸入）

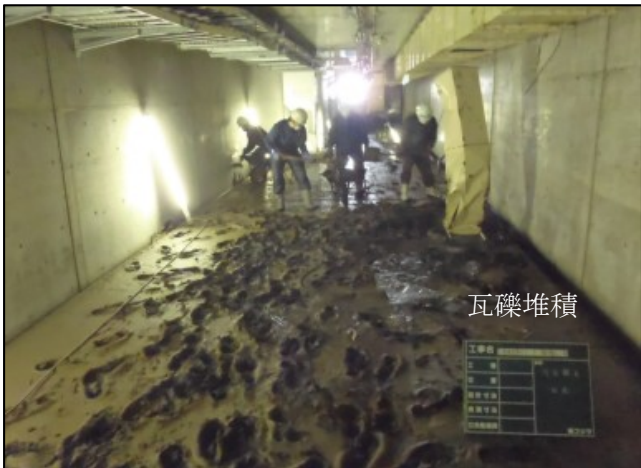
石巻東部浄化センター3系水処理施設地下1階（管廊：反応タンク）

瓦礫堆積

被災状況（瓦礫等浸入）

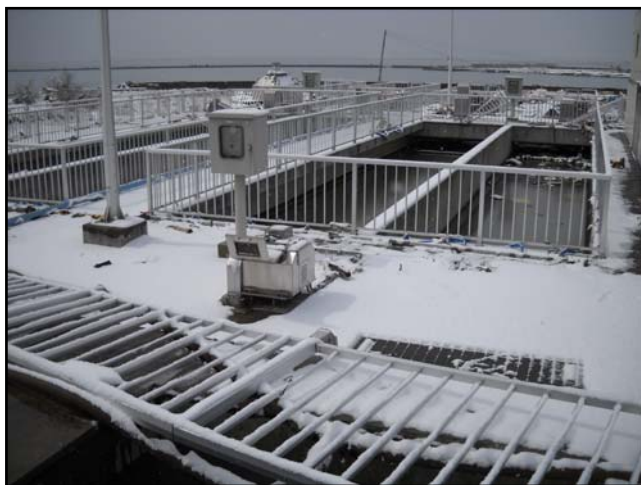
石巻東部浄化センター3系水処理施設（最終沈殿池）

被災状況（H23.3.17撮影）

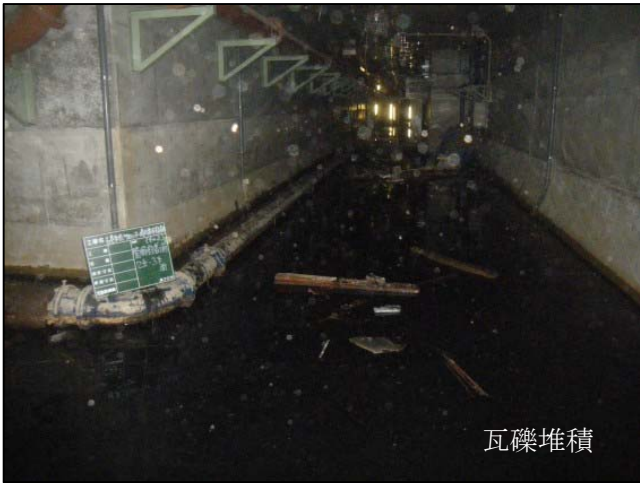
石巻東部浄化センター3系水処理施設地下1階（管廊：最終沈殿池）

瓦礫堆積

被災状況（瓦礫等浸入）

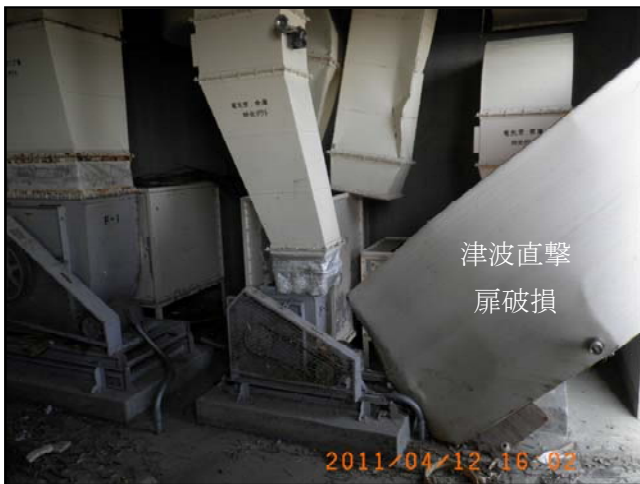
石巻東部浄化センター水処理施設

津波直撃
扉破損

被災状況（H23.4.12撮影）

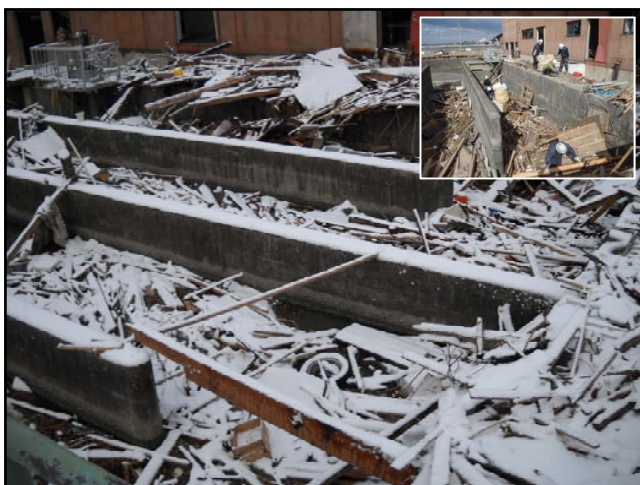
石巻東部浄化センター塩素混和池

被災状況（H23.3.17撮影）

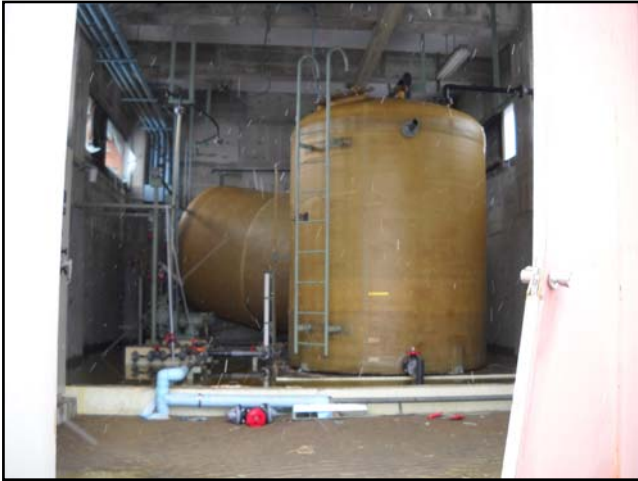
石巻東部浄化センター塩素注入器室

被災状況 (H23.3.17 撮影)

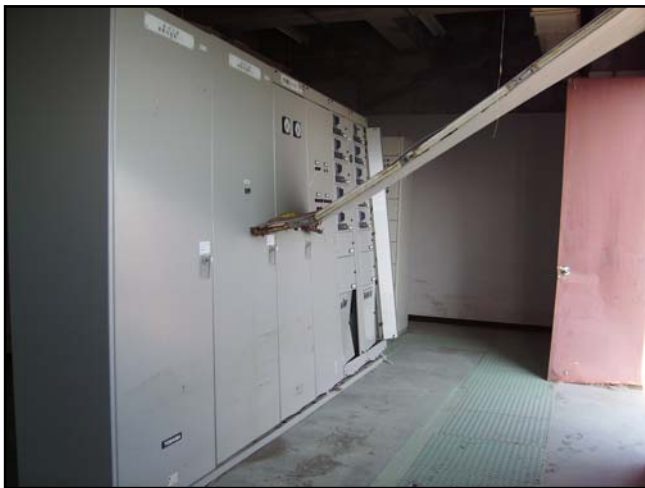
石巻東部浄化センター砂ろ過棟電気室

被災状況 (H23.4.12 撮影)

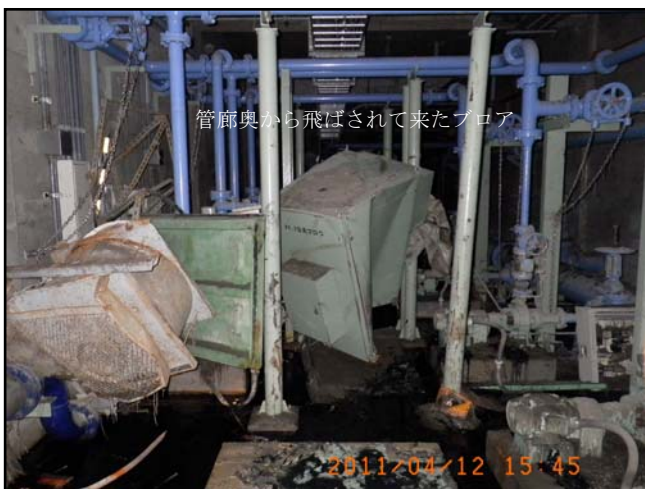
石巻東部浄化センター砂ろ過施設地下1階 (管廊)

被災状況 (H23.4.12 撮影)

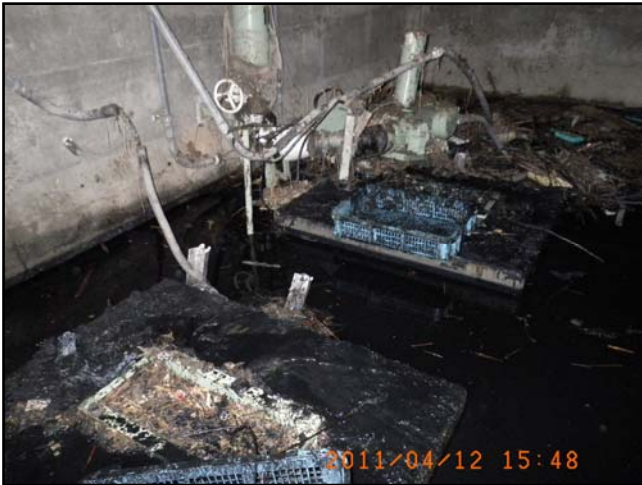
石巻東部浄化センター砂ろ過施設地下1階 (管廊)

被災状況 (H23.4.12 撮影)

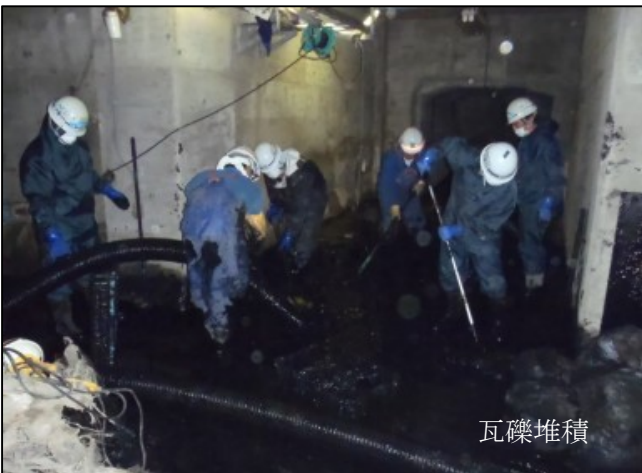
石巻東部浄化センター砂ろ過施設地下1階 (管廊)

被災状況 (瓦礫等浸入)

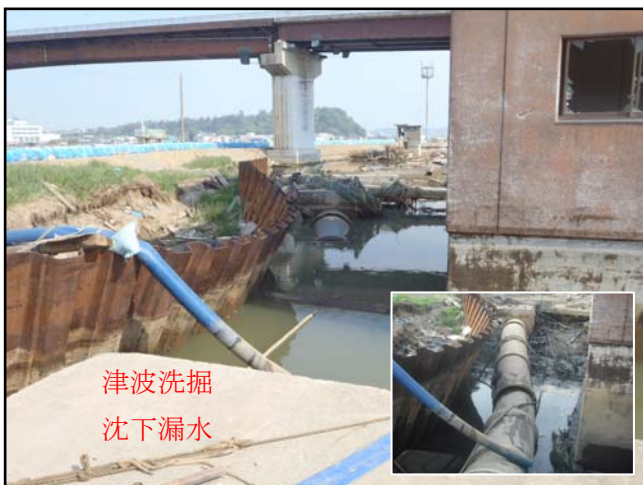
石巻東部浄化センター放流施設

被災状況 (H23.5.20 撮影)

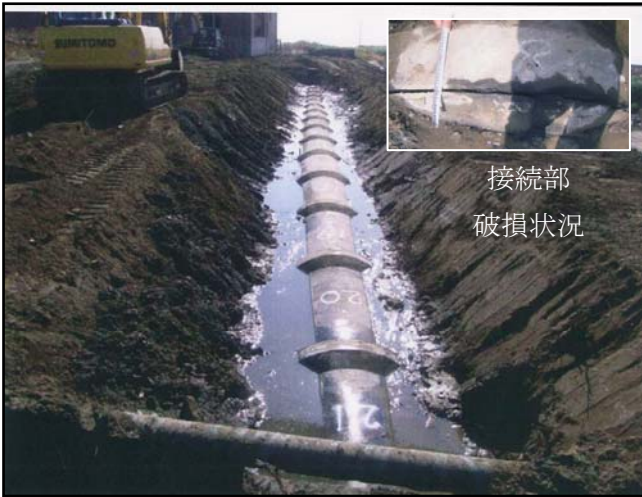
石巻東部浄化センター放流管渠

被災状況（破損状況調査）

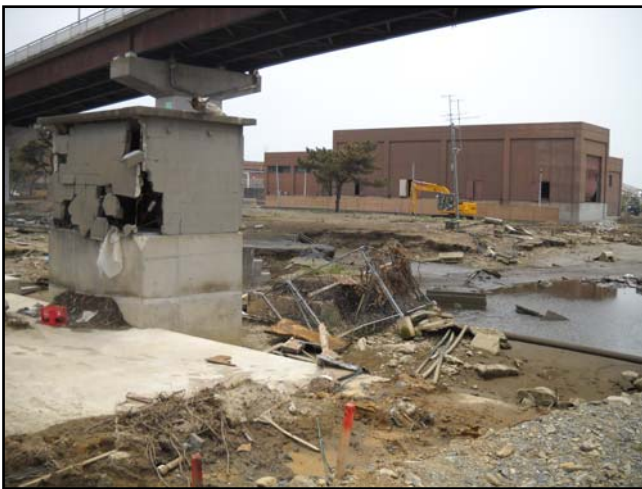
石巻東部浄化センター放流施設（中間ゲート室）

被災状況

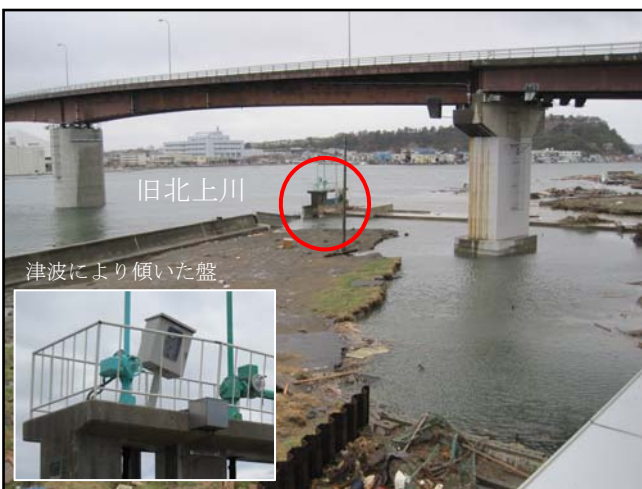
石巻東部浄化センター放流施設

被災状況（H23.4.19）
