集落ぐるみで取り組む電気柵による鳥獣被害対策

すごう 村田町菅生地区

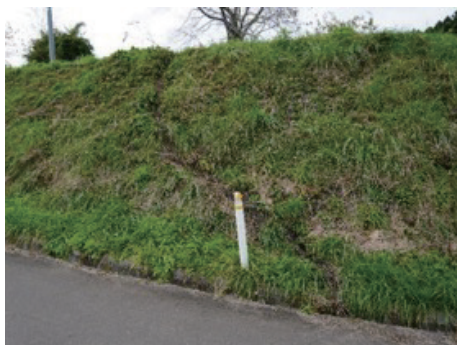
圃場に向かう住宅周辺の獣道

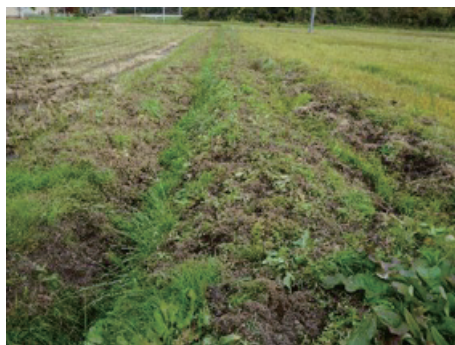
圃場の掘り起こし被害

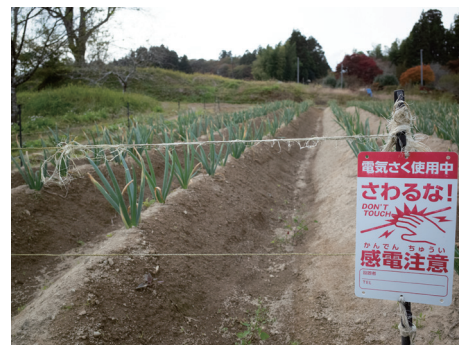
- ・住宅周辺にも圃場や柿、栗の木などがあり、地区全域でイノシシの足跡、掘り起こし跡、獣道などの痕跡があった。
- ・主な被害はイノシシによる水稻被害だが、集落内には家庭菜園や果樹等もあり、イノシシだけでなく、ハクビシンやツキノワグマによる被害も危惧されている。
- ・対策は、個別に電気柵など設置しているため維持管理もそれぞれであり、漏電や劣化によりワイヤーがほつれた電気柵などがあった。

劣化した電気柵

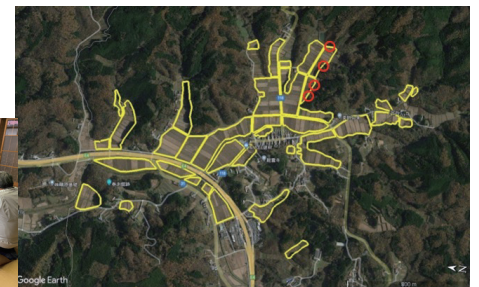
- 7月に、納品業者の指導のもとで電気柵が設置された。
- 継続的な対策を支援するため、実施後の現状分析調査を行なった。調査は、収穫後の11月であったが、不適切な維持管理やイノシシの侵入痕跡が確認されたため、フォローアップワークショップで改善指導をすることに。
- 今年度は、4箇所でイノシシに出入りされたとのことであった。これらの箇所は特定の場所に集中していた。ここは、電気柵内に耕作放棄地があり、住民も次年度の課題として理解している様子であった。
- 調査は撤去作業の途中であったことと、被害は特定の箇所のみで他の圃場に被害はなかったとのことであったが、今後イノシシが侵入を学習して次年度以降に被害が拡大する可能性があることから、資料をもとにあらためて維持管理について再確認した。

ワークショップの様子と被害箇所
