# 東日本大震災による被災状況とその対応について

平成25年2月

宮城県保健環境センター

宮城県保健環境センター年報 第30号 (2012)  
(平成23年度)

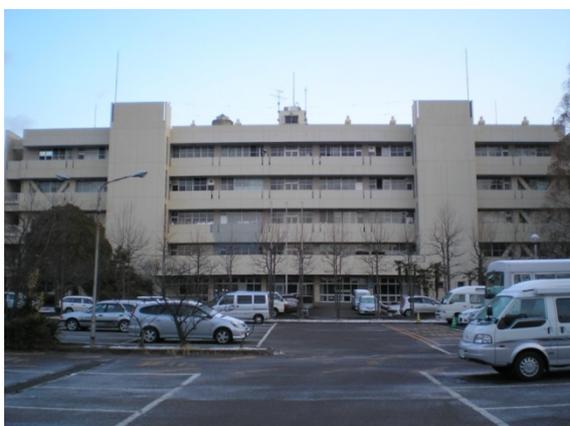
図 -3 保健環境センター全景（震災後）

昭和47年に建築された5階建ての本庁舎は、平成18年に行われた建物の耐震補強工事により倒壊は免れたが、建物の南面長辺方向の両端基礎が損傷して10～20cm程度沈下した。そのため東西の両端が下がり「へ」状に変形し、ねじれるように南側に傾いた。床面は大きくゆがみ、窓サッシが変形しガラスが破損した。

庁舎内外の壁、柱、耐震壁には多数のクラックが入り、1階の床面は傾きのための隆起や沈下が多数発生した。

保健環境センターの業務再開にあたり、損傷の激しい本庁舎の修繕が可能かどうか調査を行ったが、建築時から約40年が経過していることや、建物の南側基礎が沈下し、建物全体が「への字」状に変形していることから、修繕は断念し、建て替えることとなった。建て替えにあたり、別敷地への建築も検討したが、損傷が小規模だった分庁舎と特定化学物質検査棟の活用を図るため、現地で建て替えることとなった。

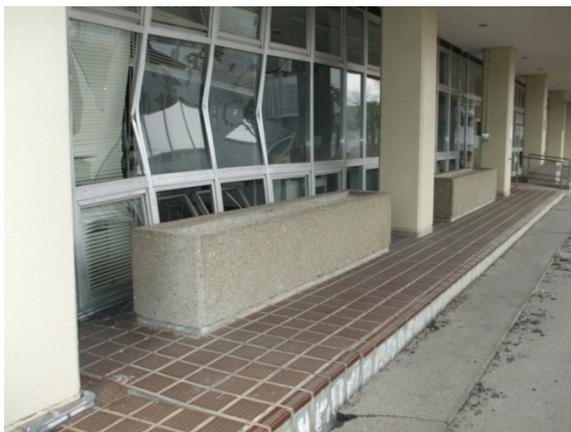
1階事務室外観

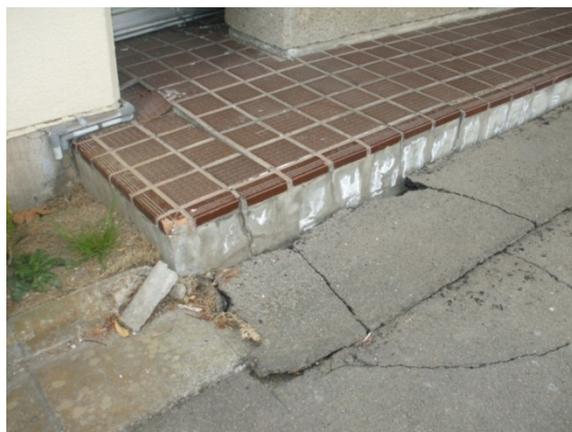
玄関前の沈下

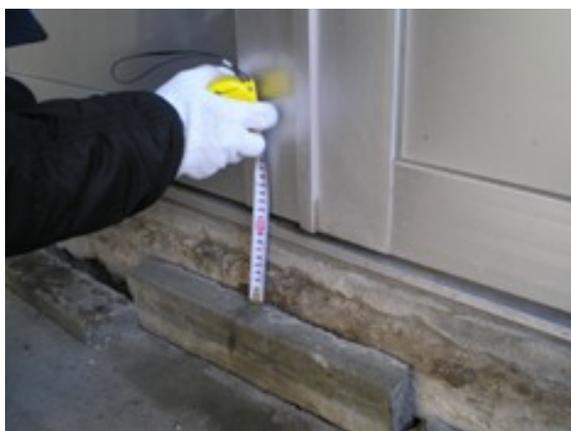
北側出入口の沈下

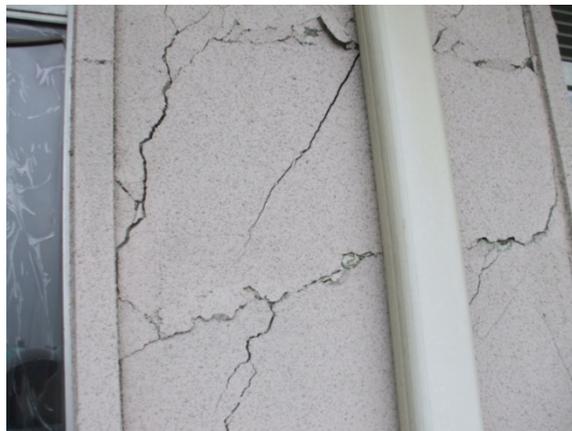
3階ベランダの壁ひび割れ

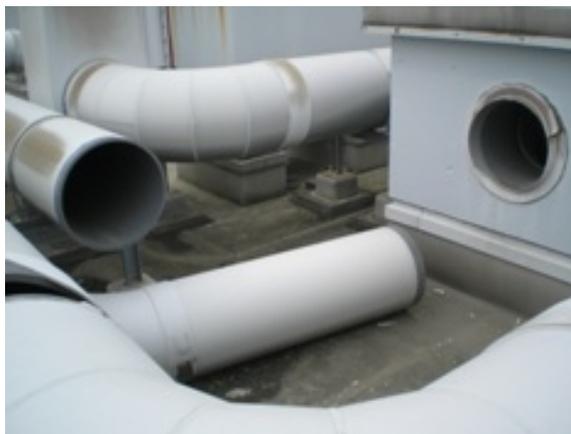
特定化学物質検査棟では、排気ダクト設備及び特殊ガス配管がほぼ全壊し、使用が不可能な状況となった。

特定化学物質検査棟屋上ダクトの損傷

再開し、特定化学物質検査棟は、排気ダクト設備及び特殊ガス配管を修理し10月より業務を再開した。

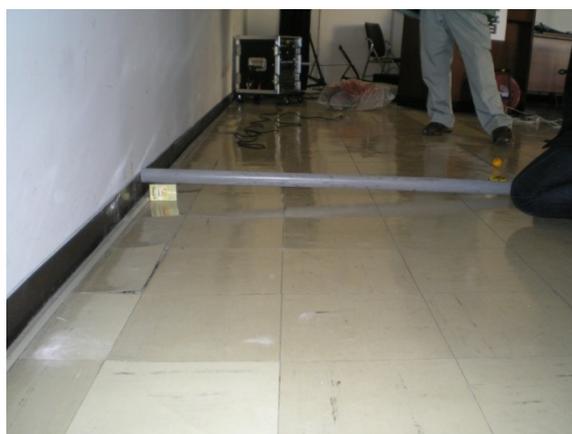
1階大会議室 壁側の床面が沈下し、傾斜

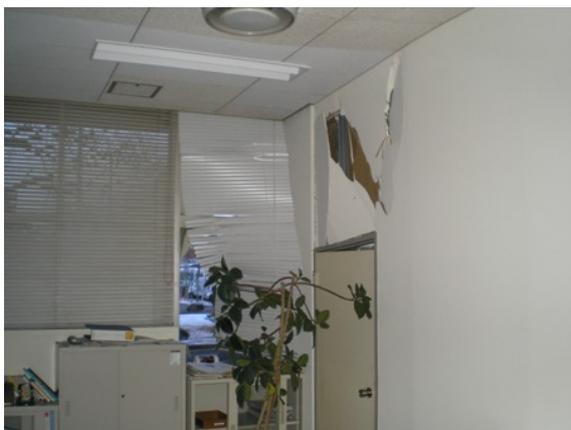
1階所長室壁面の損壊

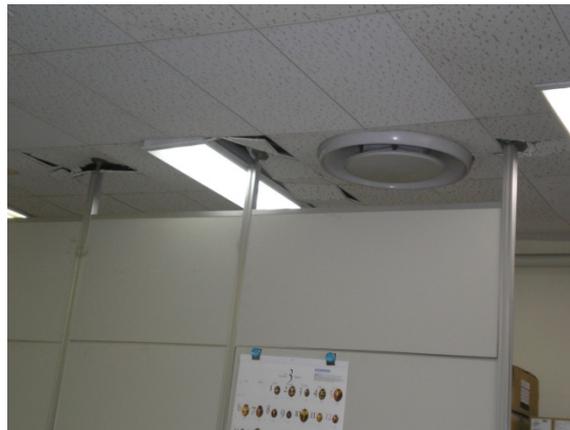
1階テレメータ室天井の損壊

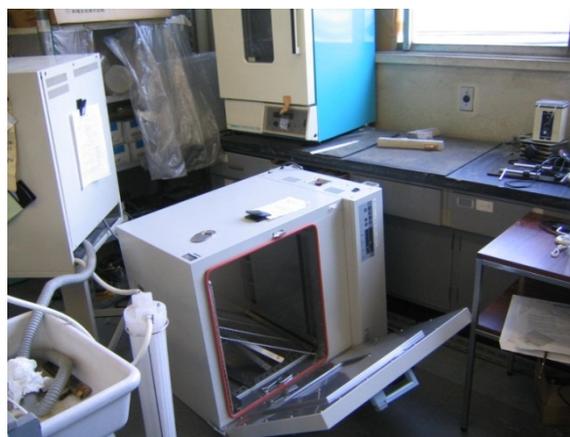
2階分析室 定温乾燥機落下破損

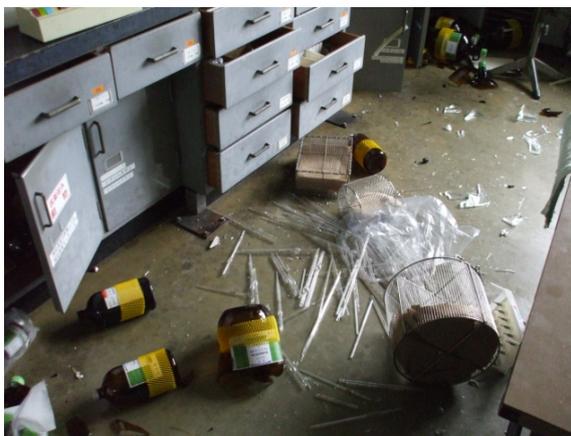
3階検査室 実験台上のガラス器具落下

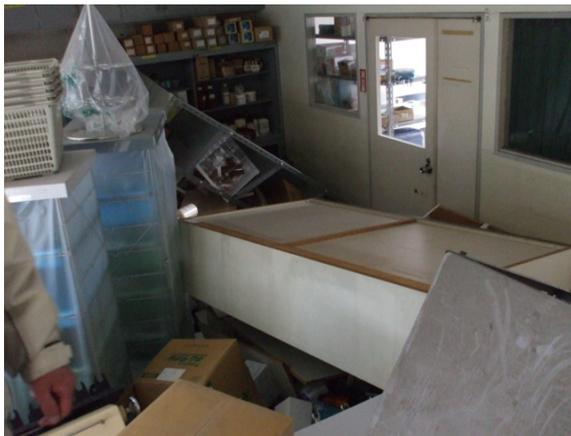
3階精密天秤室前資材棚転倒

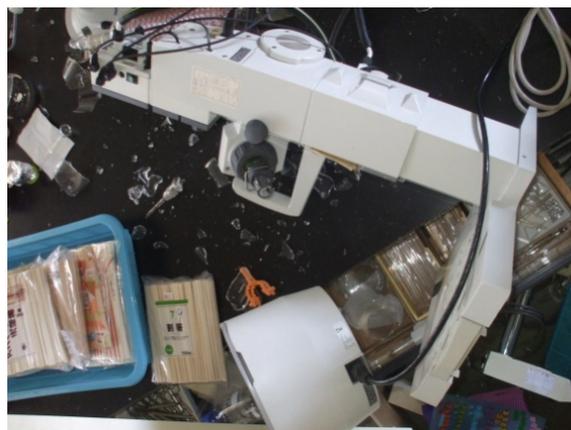
5階検査室 ロータリーエバポレータ2台転倒

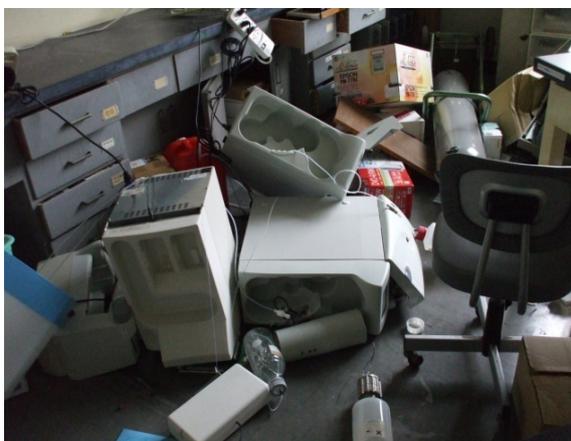
5階検査室 HPLC 落下破損

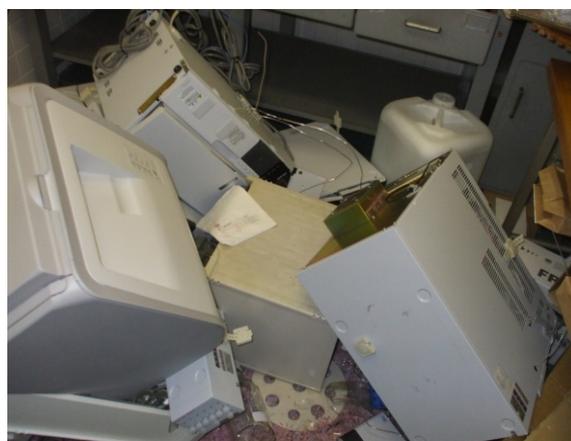
5階検査室 HPLC 落下破損

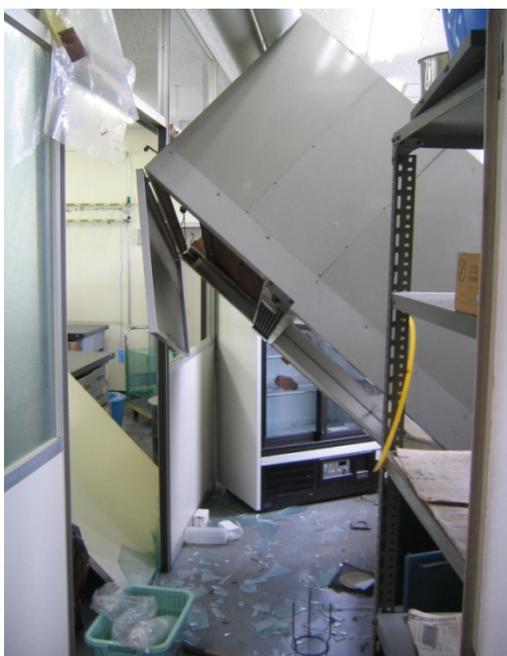
5階ドラフト傾斜破損

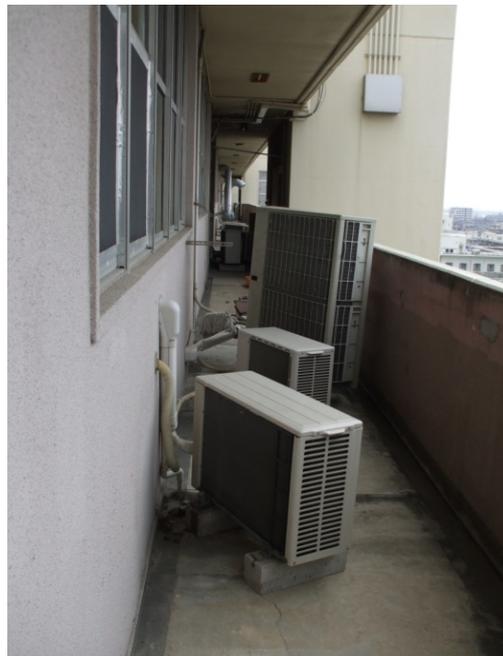
5階ベランダ 室外機移動

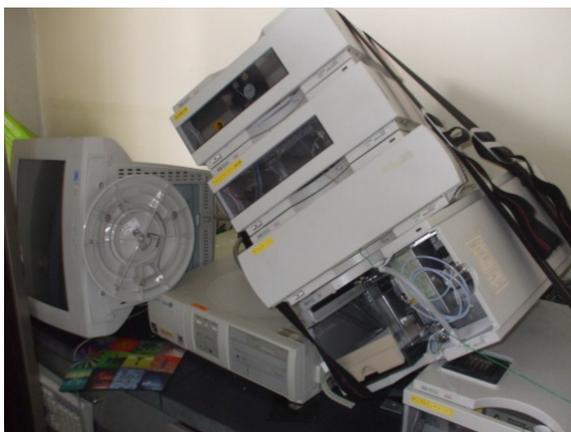
3階精密天秤室 HPLC 破損

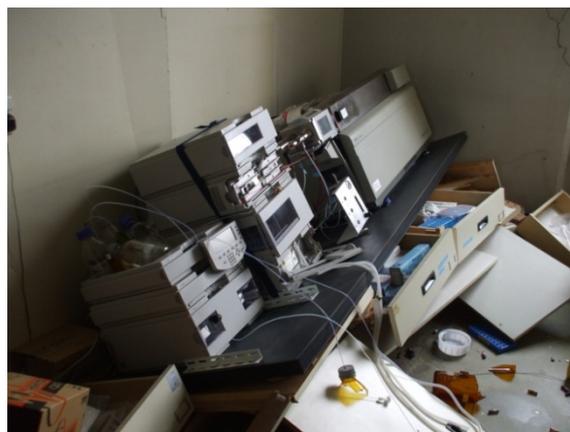
しかしながら、この度の巨大地震では、耐震化工事を施したにもかかわらず基礎に及び被害があったことから、本庁舎が使用不能となった。また、主要な機器についても、固定化等の地震対策を講じていたにもかかわらず、転倒、落下により破損したものが多くみられた。中には、機器を設置した架台がつぶれたことにより破損する例もあった。

4階 LC/MS/MS 架台の脚が折れ本体破損

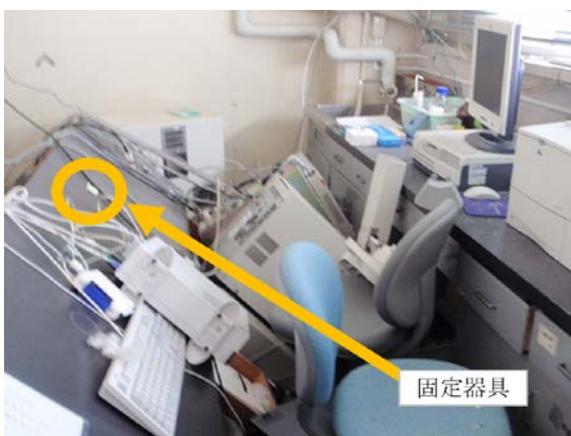
地震により、建物自体が大きく揺れたが、揺れは上層階ほど大きい傾向があった。主要機器の多くは据え付けのサイド実験台に固定して設置していたが、実験台は建物と一体となって揺れるのに対し、設置した機器は、地震に伴う慣性力のため、建物の揺れる方向と逆向きに動き、一部は固定を振り切って落下、転倒したものと思われる。

固定器具からも脱落し、さらに机も転倒机から落下破損した GC/MS (3階)

重量の大きな物ほど大きく揺れることを踏まえ、十分な固定が必要であり、場合によってはベルトによる固定と耐震マットを組み合わせるなど二重、三重の対策が必要であった。

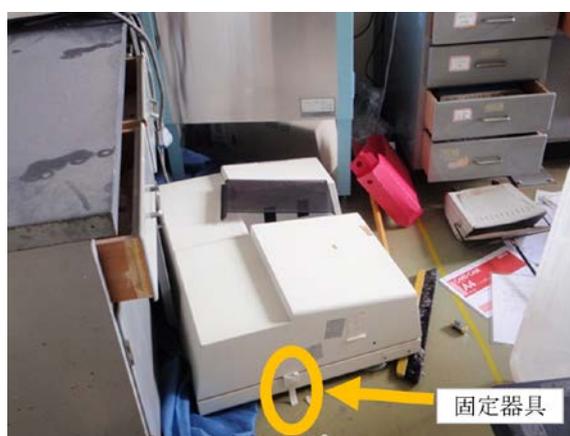
固定していたにもかかわらず机から落下破損した分光光度計 (4階)

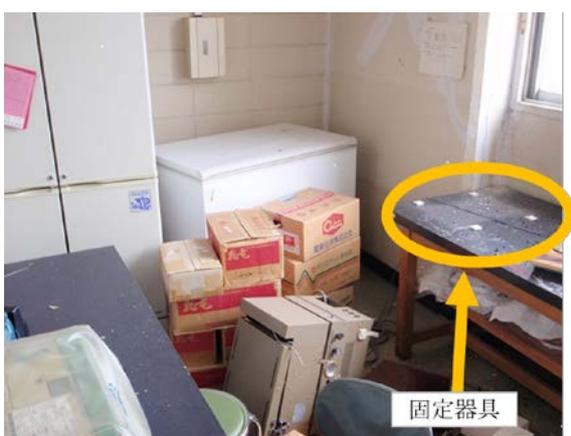
固定していたにもかかわらず机から落下破損した GC (5階)

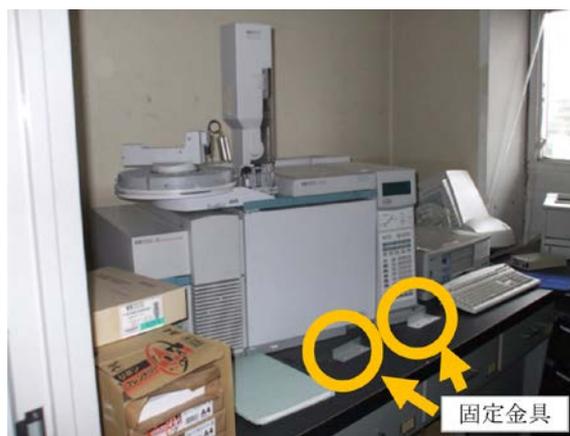
金具により落下は回避したが破損した GC/MS (4階)

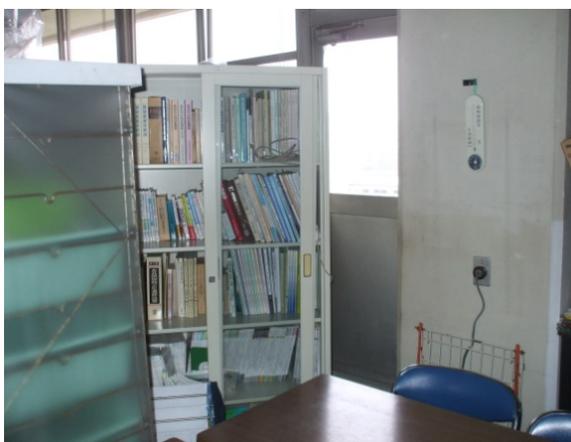
3階前処理室内の書棚等移動

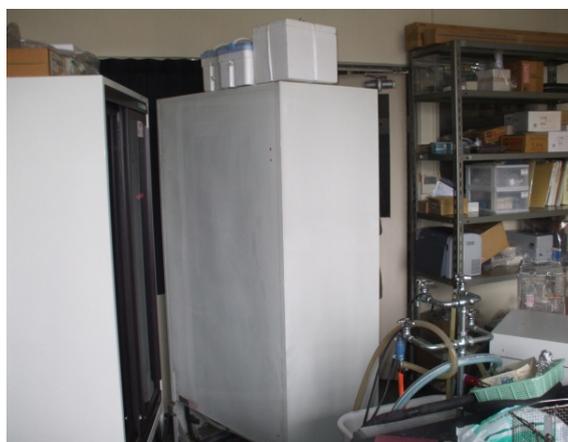
3階 STD 保存用冷蔵庫移動

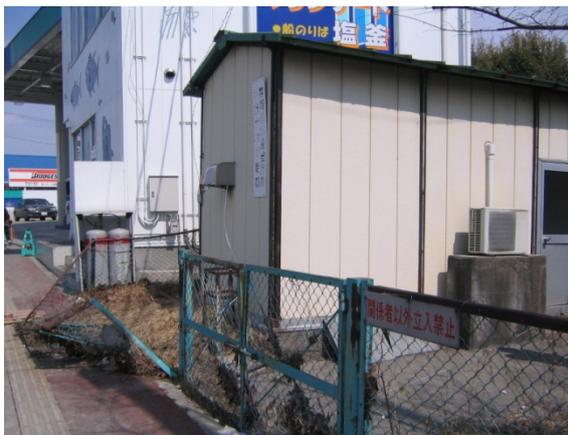
津波で倒されたフェンス

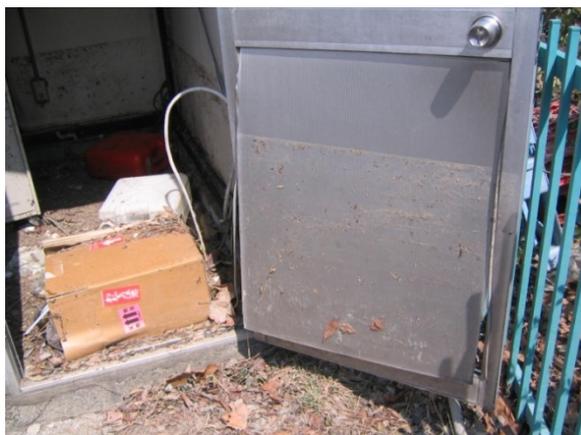
損壊した入口ドア

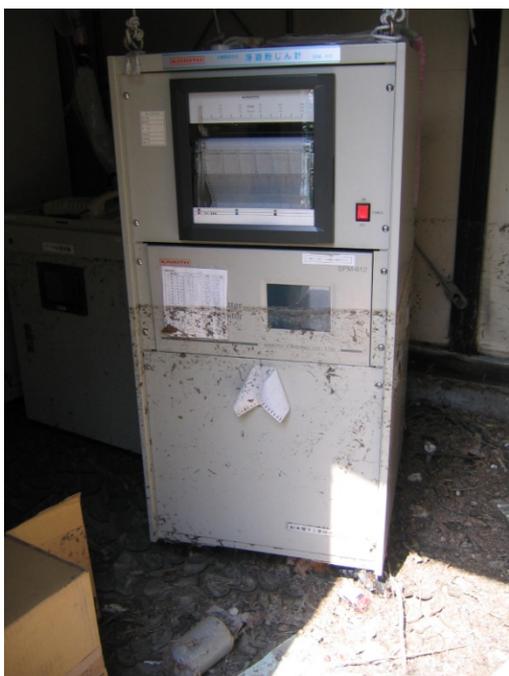
また、塩釜市内に設置した自動車排出ガス測定局の機器は、津波による浸水で使用不能となった。

浸水した NO<sub>x</sub> 計

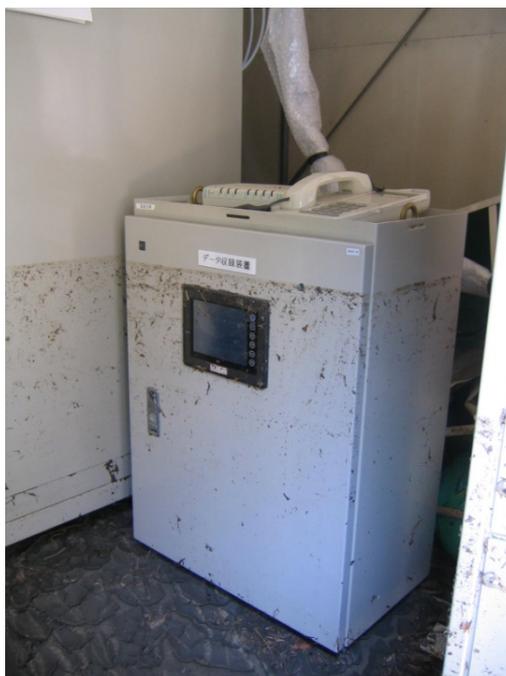
浸水したデータ収録装置
