噴出事象について

【現状】噴出防止工後，No.3 で9月と11月で採水時に噴出事象が発生

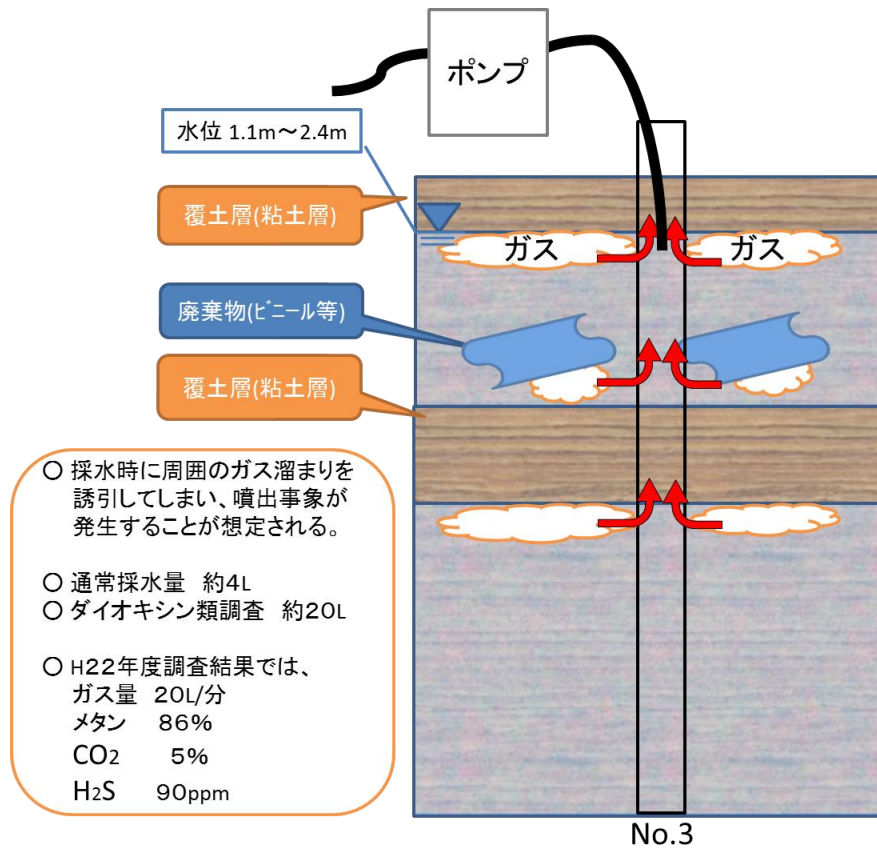
図1 想定される発生メカニズム模式図

【原因】採水を実施することで，水と共にガスが誘引され噴出事象が発生(図1)

2m付近，6m付近の粘土質の覆土や廃棄物層のビニール等でガスの放出が遮られることでガス溜まりが形成されており，採水により，水と共にガスを誘引してしまい，噴出事象が発生するものと想定される。

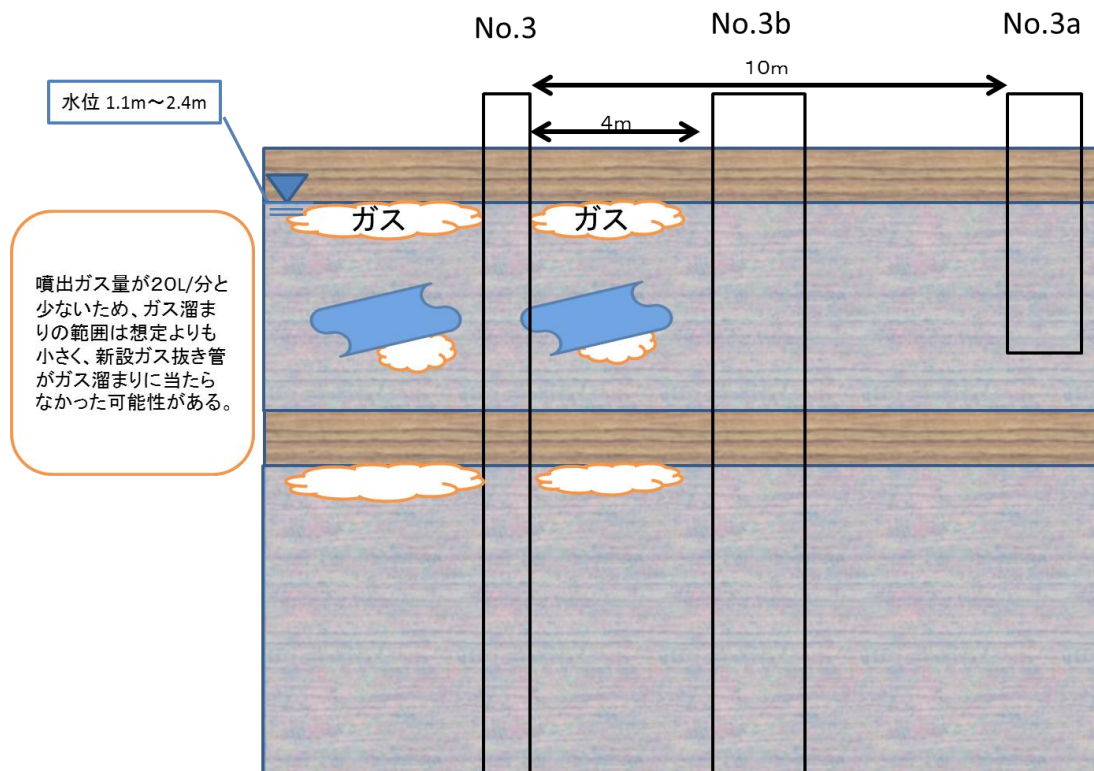
図2 噴出防止工模式図

【工事後に噴出する原因】ガス溜まりにガス抜き管が当たらなかったことが想定される(図2)

- ・ No.3周辺のガス溜まりの範囲は小さく，4m(深部)・10m(浅部)も離れた場所でNo.3周辺のガス溜まりに当たらず，ガスが抜けなかったと想定される。

【対策案】試験的にNo.3bから採水を実施

噴出が起きる原因は，口径の細い観測井戸であるNo.3から採水を実施することにより，採水地点を新設No.3bガス抜き管(内径200mm)に変更し，噴出事象が発生しないことを確認できれば，今後の継続した噴出事象防止となると考える。
