報告事項 竹の内産廃処分場における令和元年台風第19号被害について

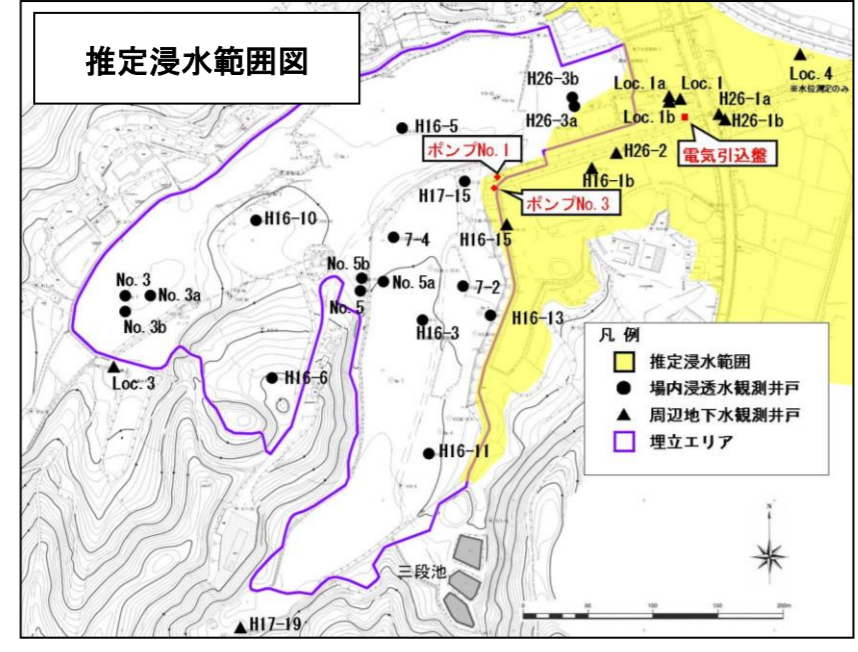
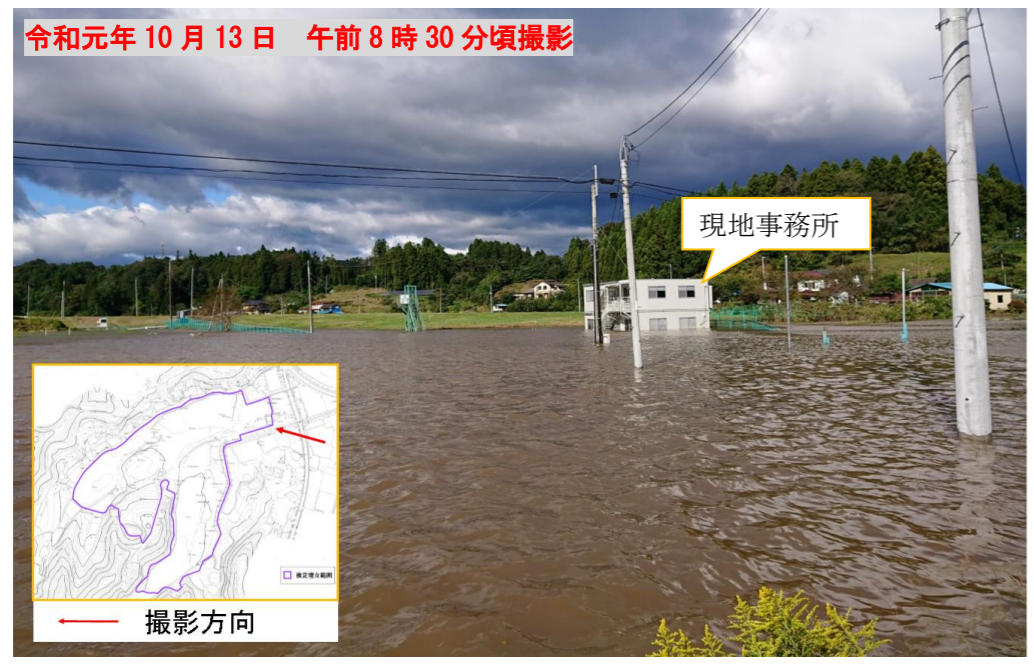
焼却施設解体工事の現地事務所に残った浸水の痕跡から、処分場入り口付近では、最大2メートル程度の浸水が生じていたと考えられる。

処分場の東側の排水側溝沿いにも浸水の痕跡が見られ、処分場の周辺を含めると黄色の範囲が浸水したと推定される。(推定浸水範囲図参照)

写真1 処分場周辺の浸水状況

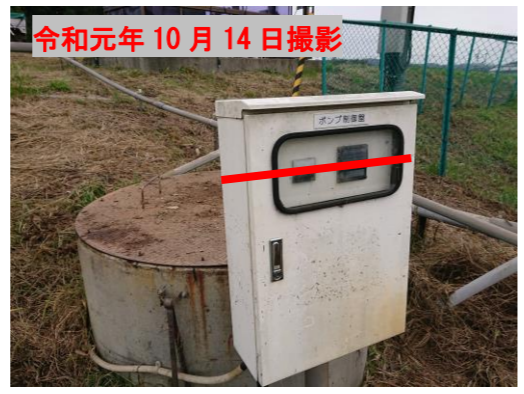
浸水により、電気引込盤と三段池(浸出水処理池)に送水するためのポンプ制御盤2基が故障した。

この被害で、本来配管により集水しポンプアップして三段池に送水される浸出水が、三段池での浮遊物沈殿の過程を経ずに処分場内の側溝に流れたが、処分場内浸透水の調査項目は放流水の基準に適合しており、環境への影響は概ねないものと考えられる。

写真2 送水ポンプNo.1制御盤 (赤線: 浸水位置)

- 令和元年 10月16日 電力量計の交換
- 10月21日 通電状況の確認・処分場内気象計の復旧
- 11月 5日 処分場内硫化水素ガスモニタリング機器の復旧
- 11月23日 村田第二中学校側の気象計の復旧
- 12月26日 電気引込盤ブレーカーの交換・送水ポンプ制御盤の復旧
- 令和2年 3月中旬 村田第二中学校側の硫化水素ガスモニタリング機器復旧予定

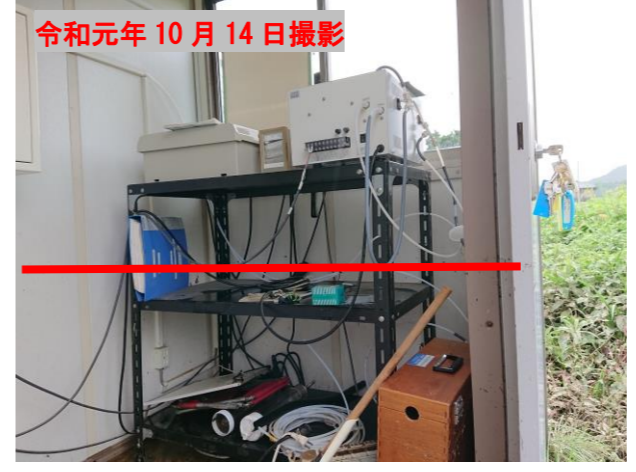
処分場に設置している硫化水素ガスモニタリングステーションが配電盤の浸水により停電し、村田第二中学校に設置している硫化水素ガスモニタリングステーションも床上約50cmの浸水で測定機器が故障したため、データが取得できない欠測期間が生じた。

写真3 硫化水素ガスモニタリング機器浸水状況 (赤線: 浸水位置)

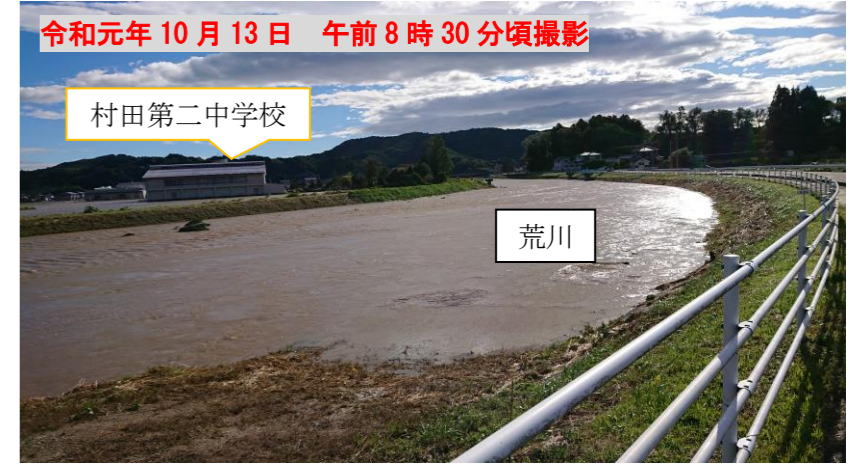
写真4 村田第二中学校周辺の状況
