東日本大震災被害の記録:写真(光明支援学校)

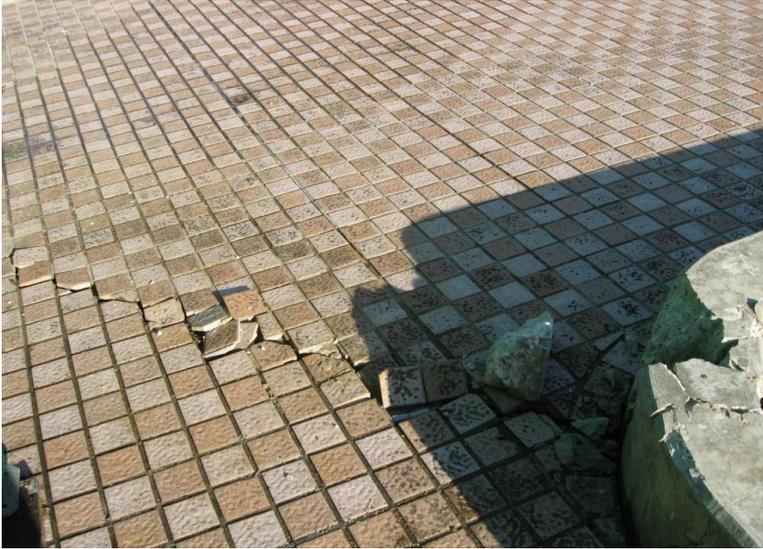
中庭縁石から床タイルを走るクラック

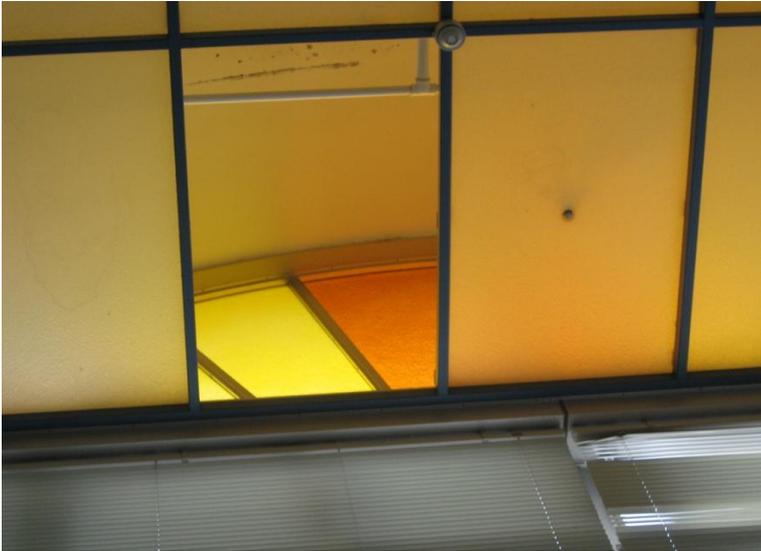
食堂天井の明かり取り(ポリカーボネイト板)が落下
