令和4年7月15日からの 大雨による洪水被害について

一級河川 鳴瀬川水系名蓋川^{なぶたがわ}

第1回 名蓋川復旧対策検討会

宮城県土木部河川課

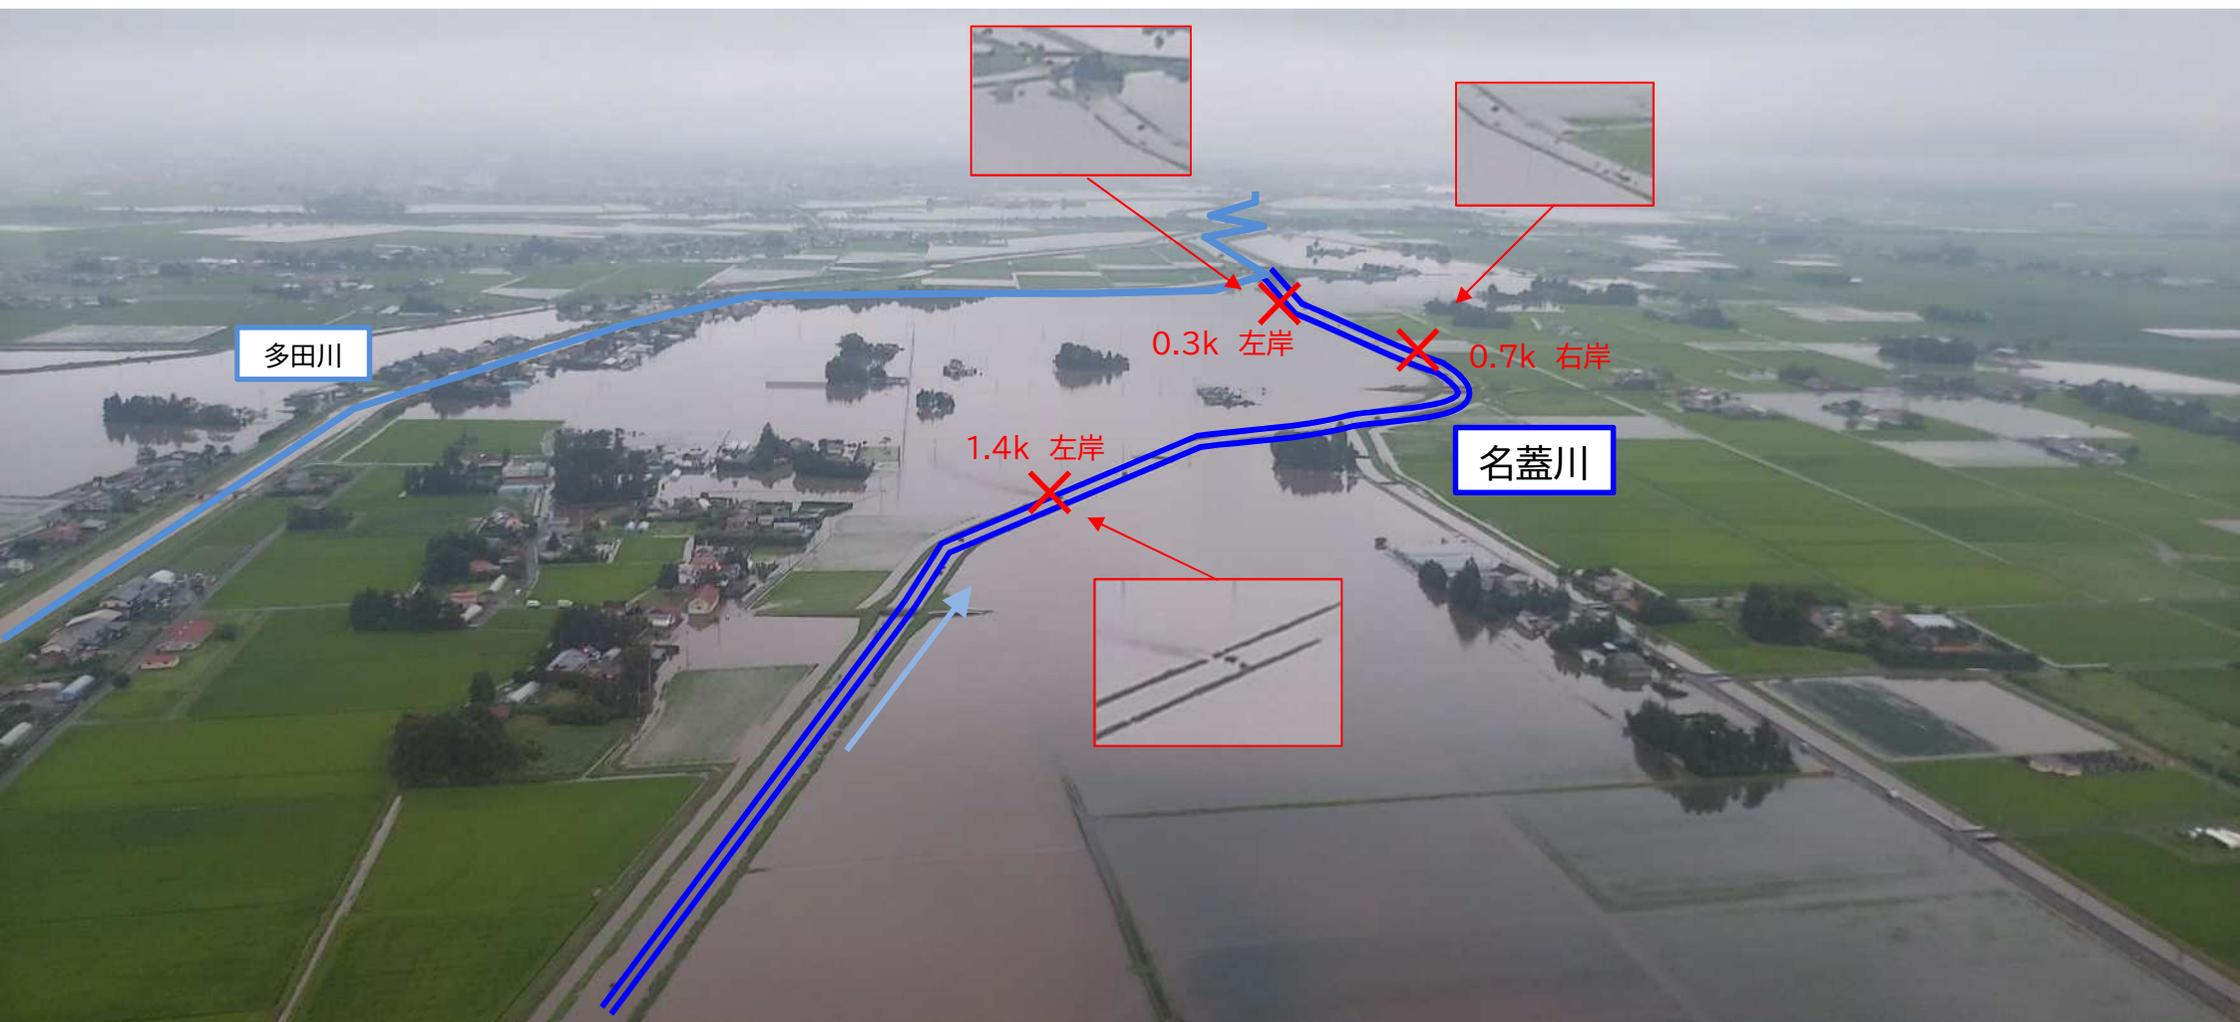
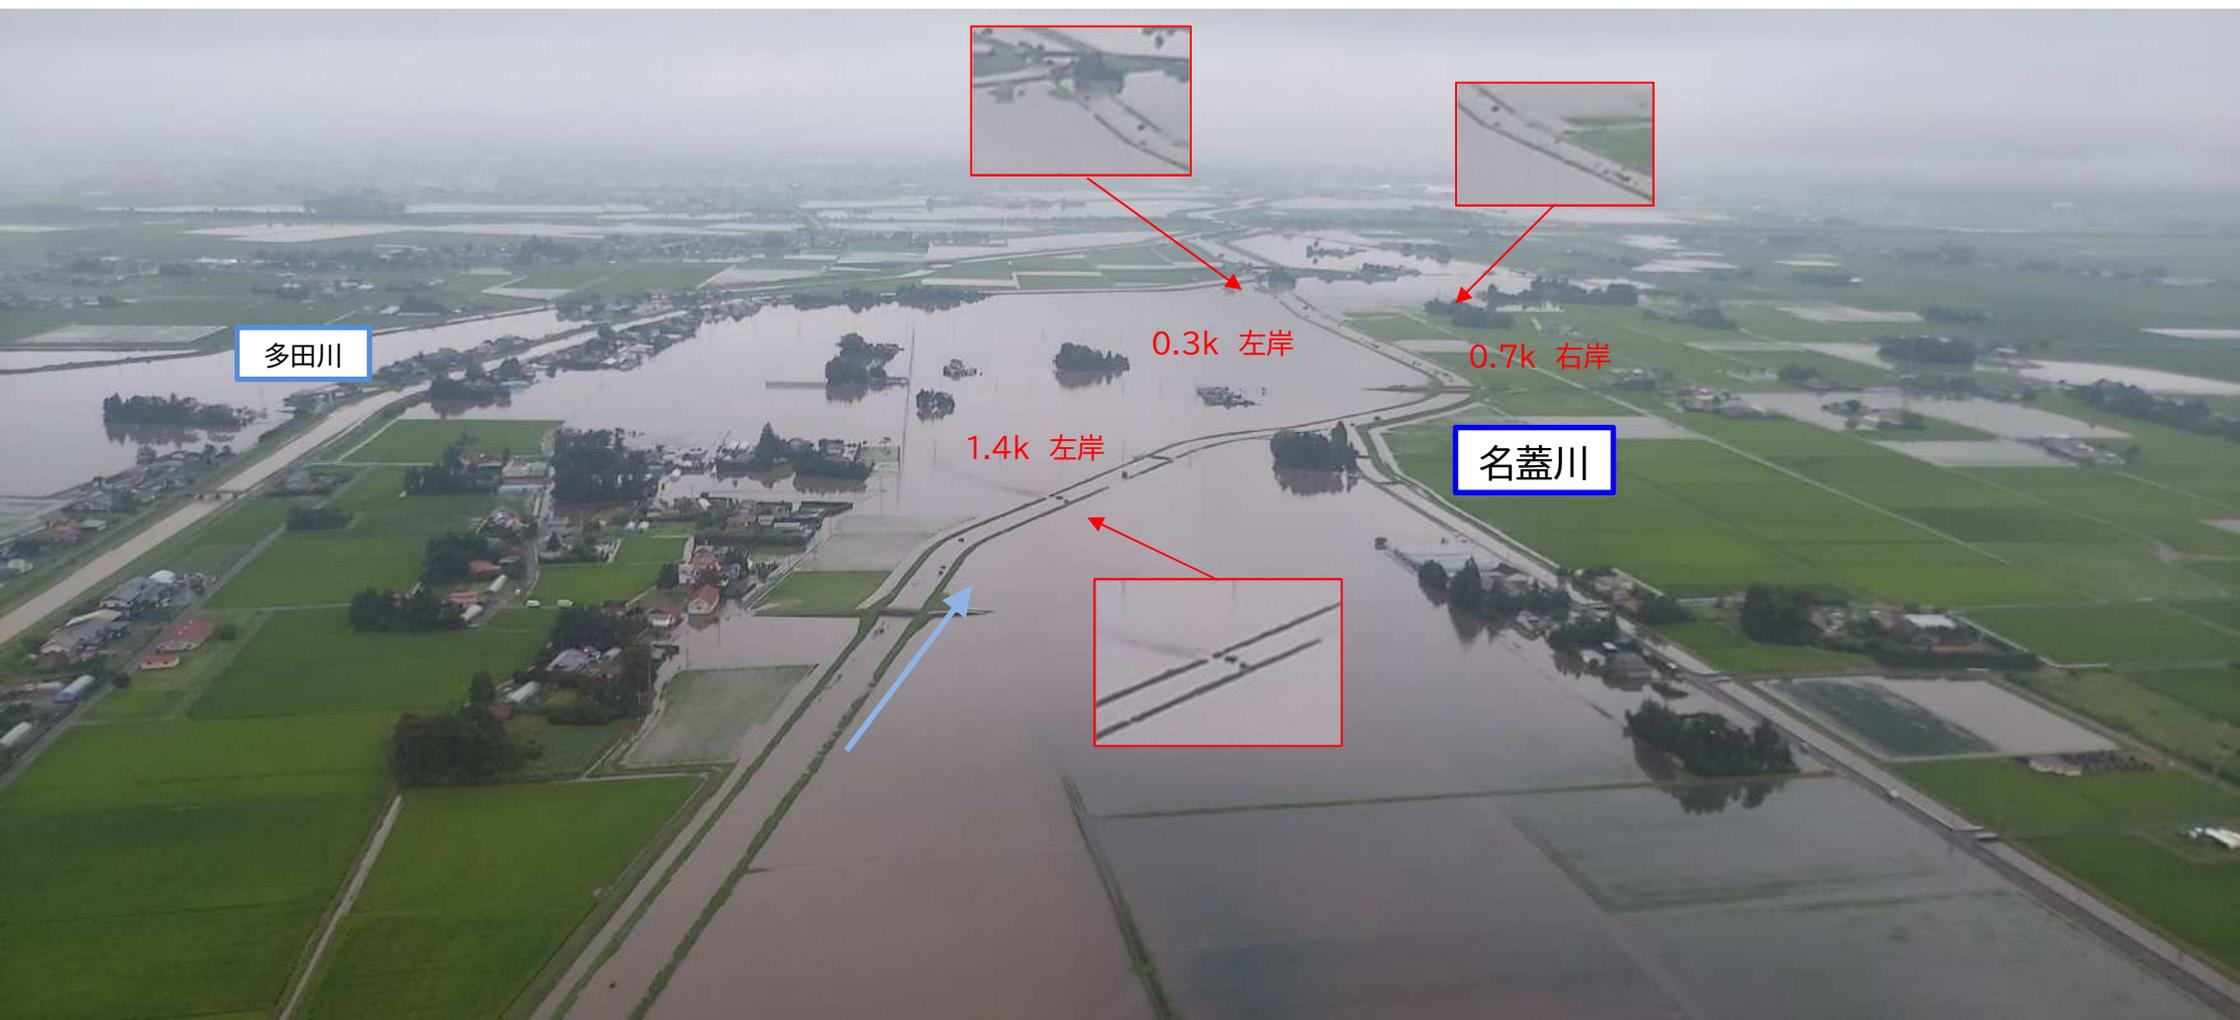
2022年7月16日 16:30
県防災ヘリ撮影

※左岸0.3kmと1.4kmは、決壊していることが確認出来る
※右岸0.7km付近で越水しているが、0.7km地点の決壊は確認出来ない

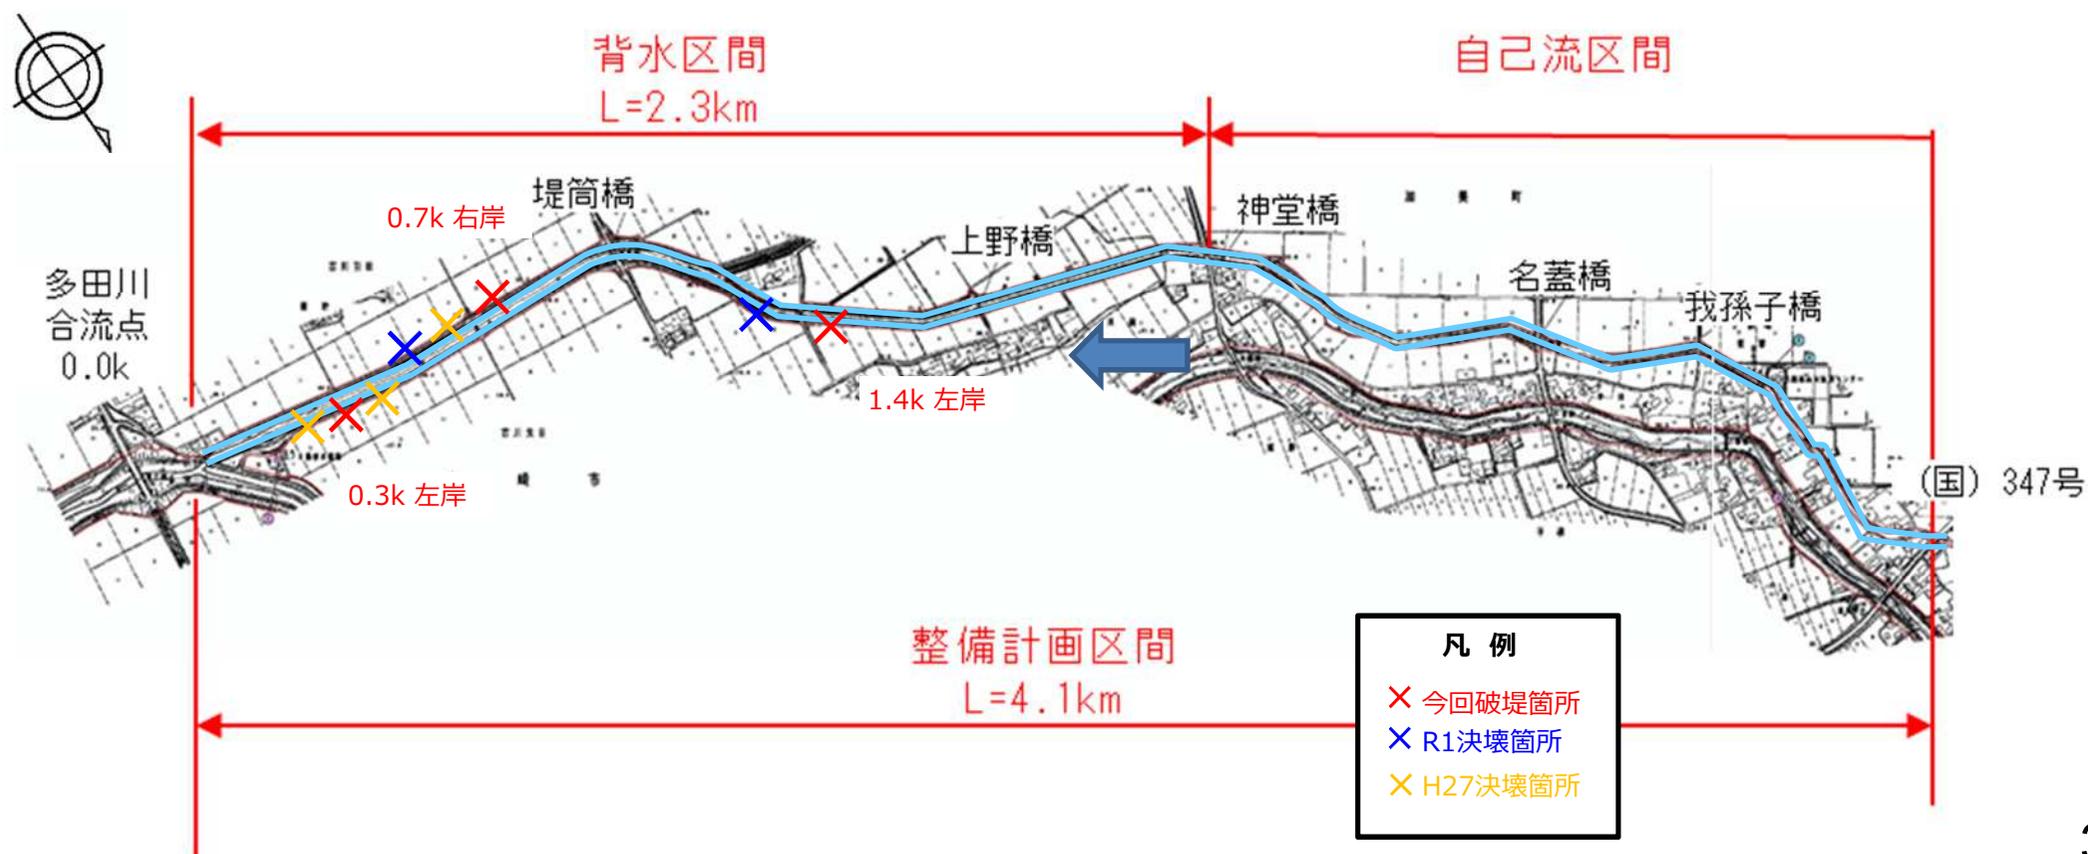
現況堤防の解析結果(平成27年、令和元年調査)

今回の決壊箇所は、平成27年関東・東北豪雨及び令和元年東日本台風により決壊した箇所と同一区間であり、過年度に背水区間について、現況堤防の解析を行っていた。

浸透安定性検討により、解析実施区間は**浸透破壊が発生する可能性があり、強化工が必要と判断**されている。

また、名蓋川の流路は、未整備区間が多く、**浸透対策に併せて越流対策も必要となる結果**であった。このため、**令和2年度から、国土強靱化事業により、堤防強化を実施してきた。**

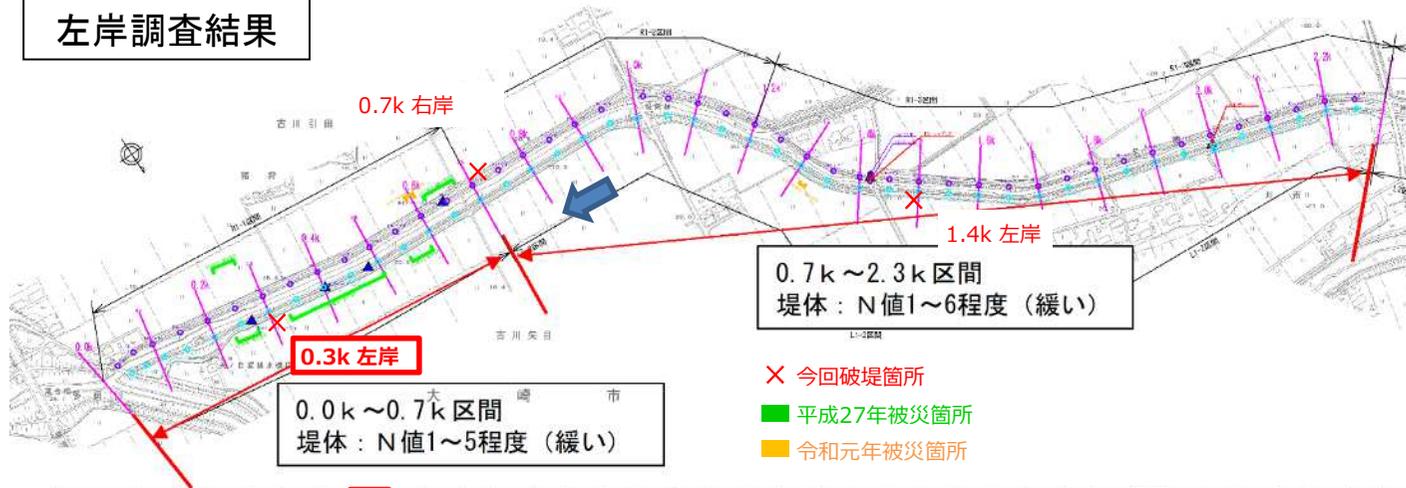
左岸調査結果

堤体 : 砂質土、N値4.1【緩い】
 基礎地盤 : 粘性土、N値2.6【緩い】
 表法勾配 : 1.9割【やや急勾配】

天端幅 : 1.6m【狭い】
 動水勾配 : 0.45【やや急】

⇒越水や浸透に対して、脆弱な堤防である。

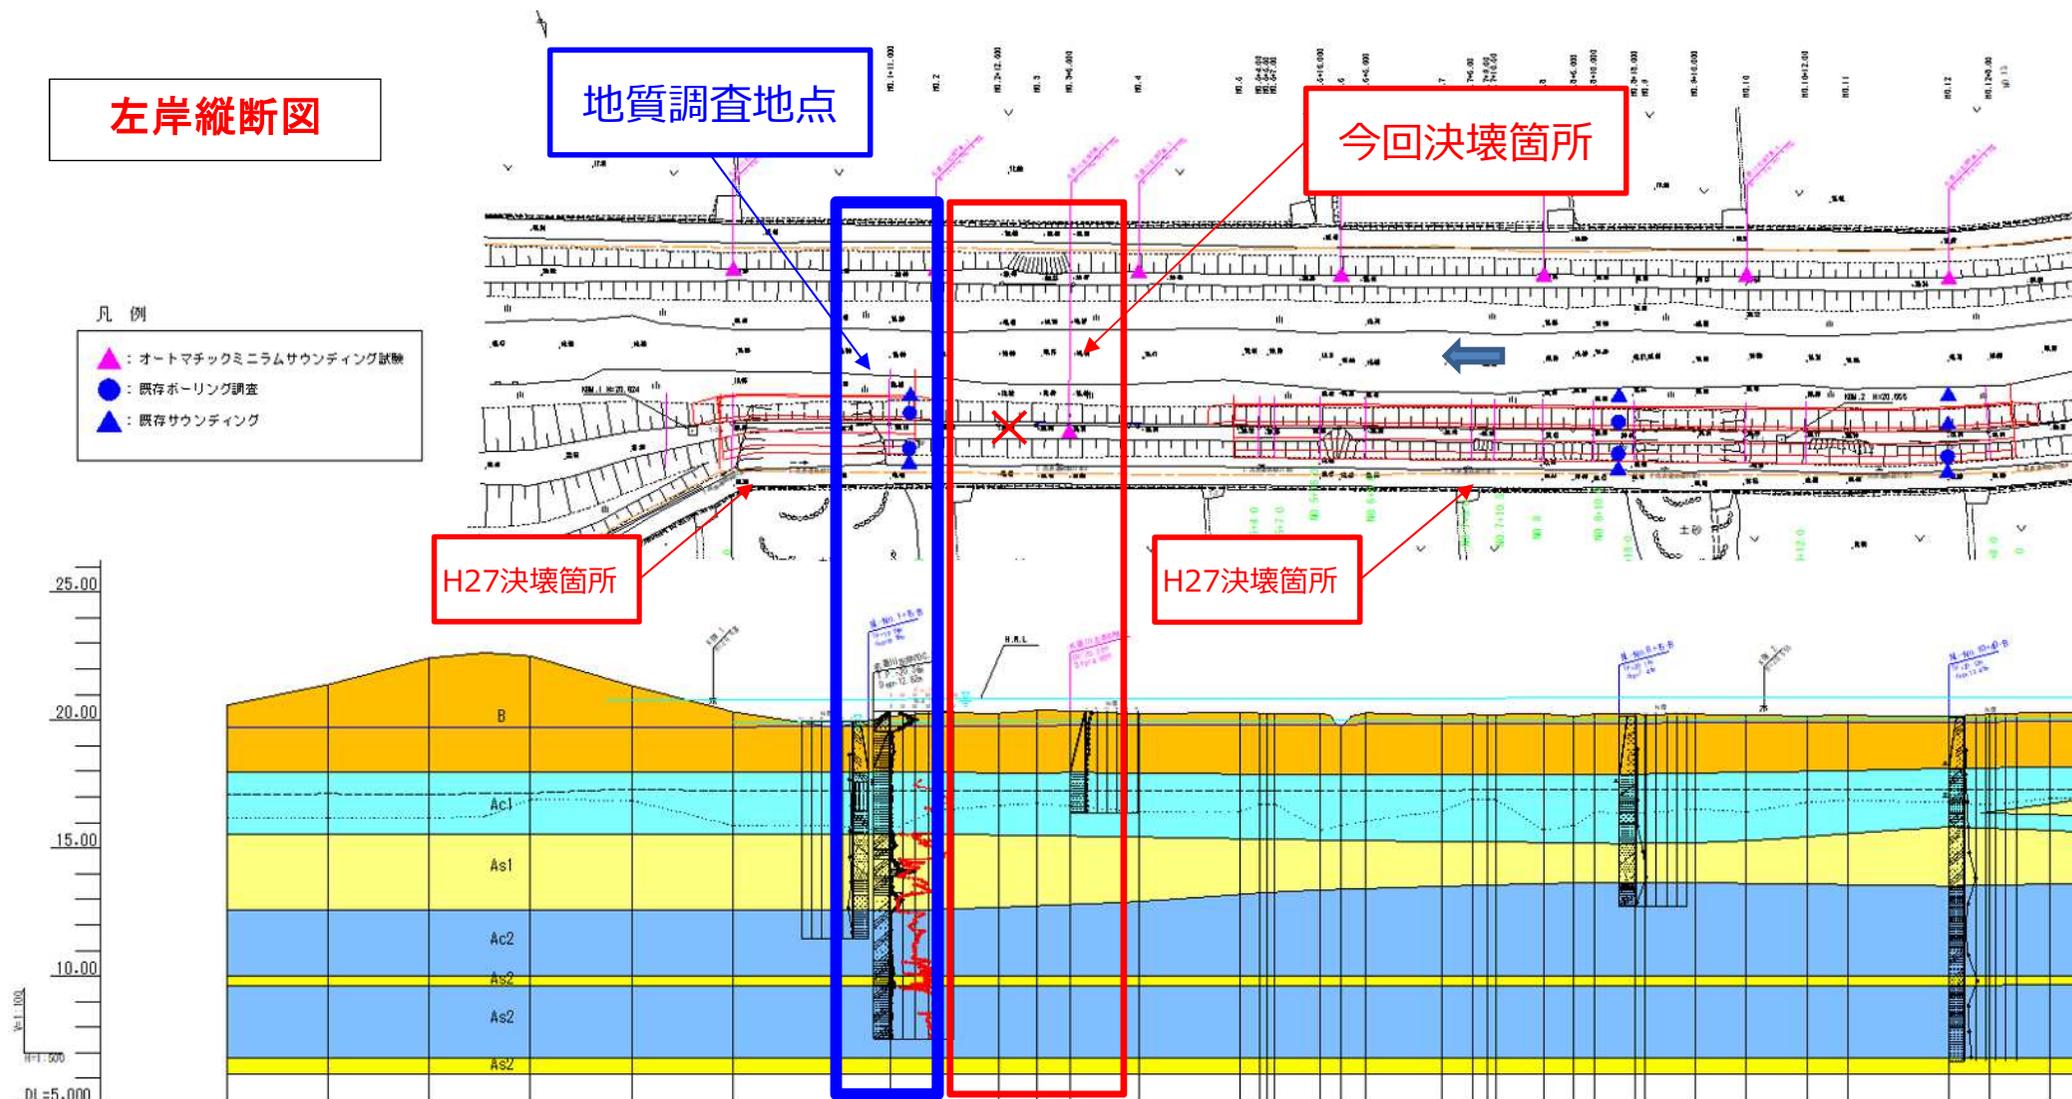
現況堤防の地質縦断(2) (① 0.25k 左岸(決壊箇所(0.3k左岸)近傍のボーリングデータ))

今回決壊箇所については、過年度堤防点検時におけるサウンディング結果より、決壊箇所の堤体土質は砂質土(細砂~シルト)であり、上下流で縦断的な大きな違いは見られない。

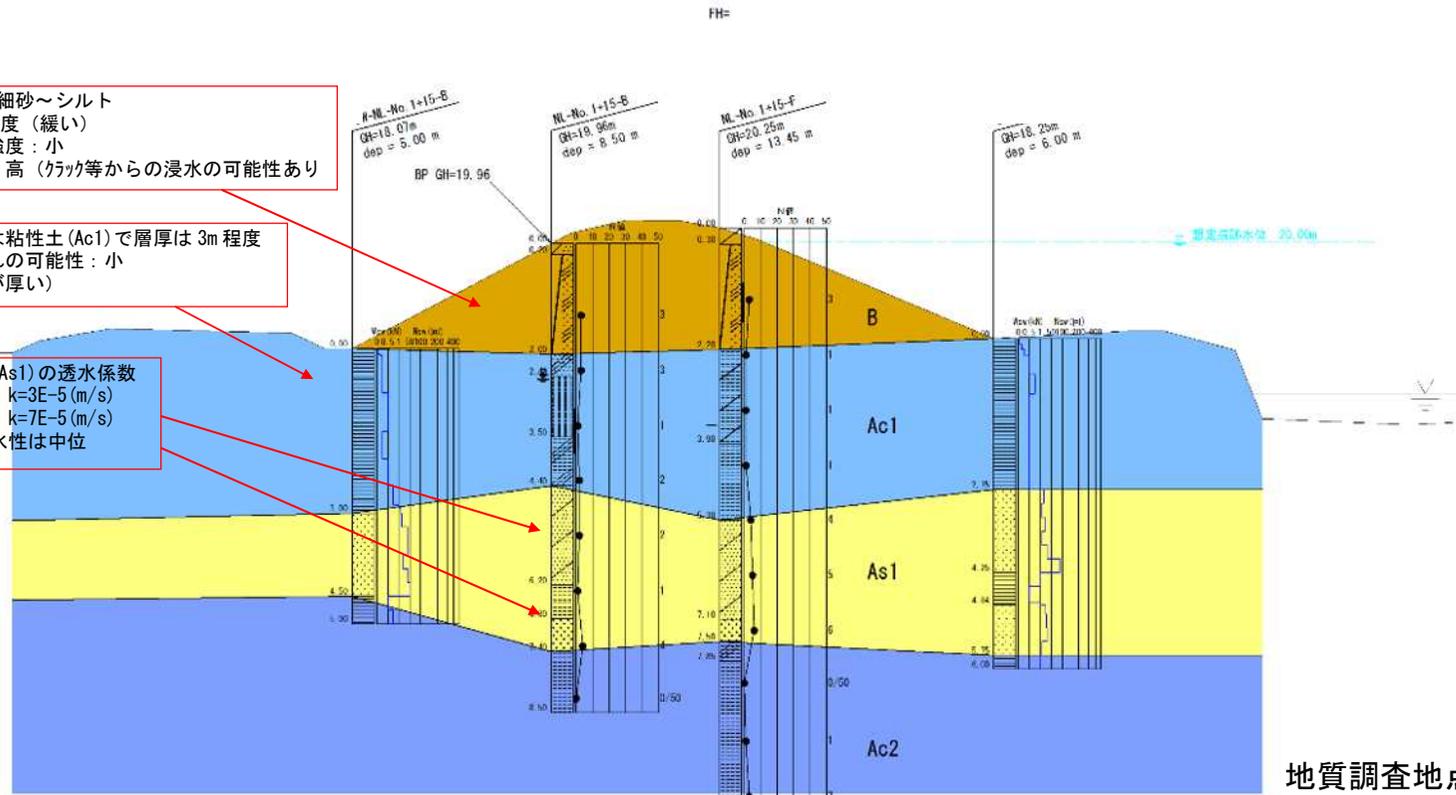
- ・ 堤体土質は砂質土(細砂~シルト)で、N値は4程度で緩く、強度も低い。また、透水性は高く、クラック等からの浸水の可能性がある。
- ・ 基礎地盤は粘性土で層厚3m程度であり盤ぶくれの可能性は低い。

堤体(B)は細砂~シルト
N値は4程度(緩い)
⇒せん断強度:小
透水性:高(クラック等からの浸水の可能性あり)

基礎表層は粘性土(Ac1)で層厚は3m程度
⇒盤ぶくれの可能性:小
(粘土層が厚い)

砂質土(As1)の透水係数
・ 上部: $k=3E-5$ (m/s)
・ 下部: $k=7E-5$ (m/s)
⇒透水性は中位

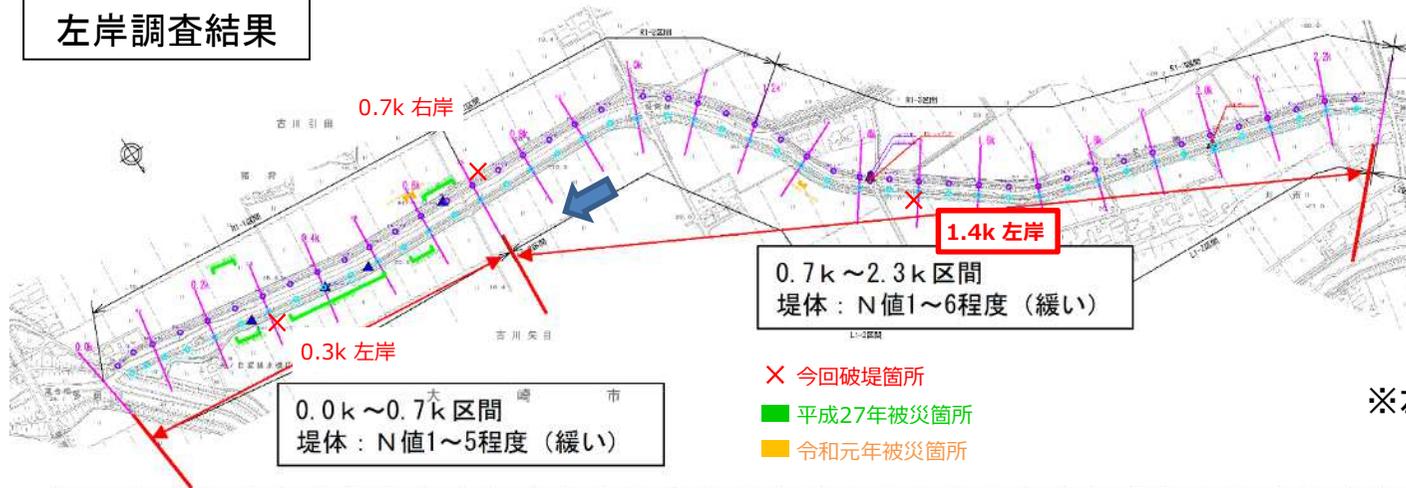
左岸調査結果

堤体 : 礫質土、N値5.7【緩い】
 基礎地盤 : 粘性土、N値2.9【緩い】
 表法勾配 : 2.0割【標準勾配】
 天端幅 : 2.5m【やや狭い】
 動水勾配 : 0.34【やや急】
 ⇒越水や浸透に対して、脆弱な堤防である。

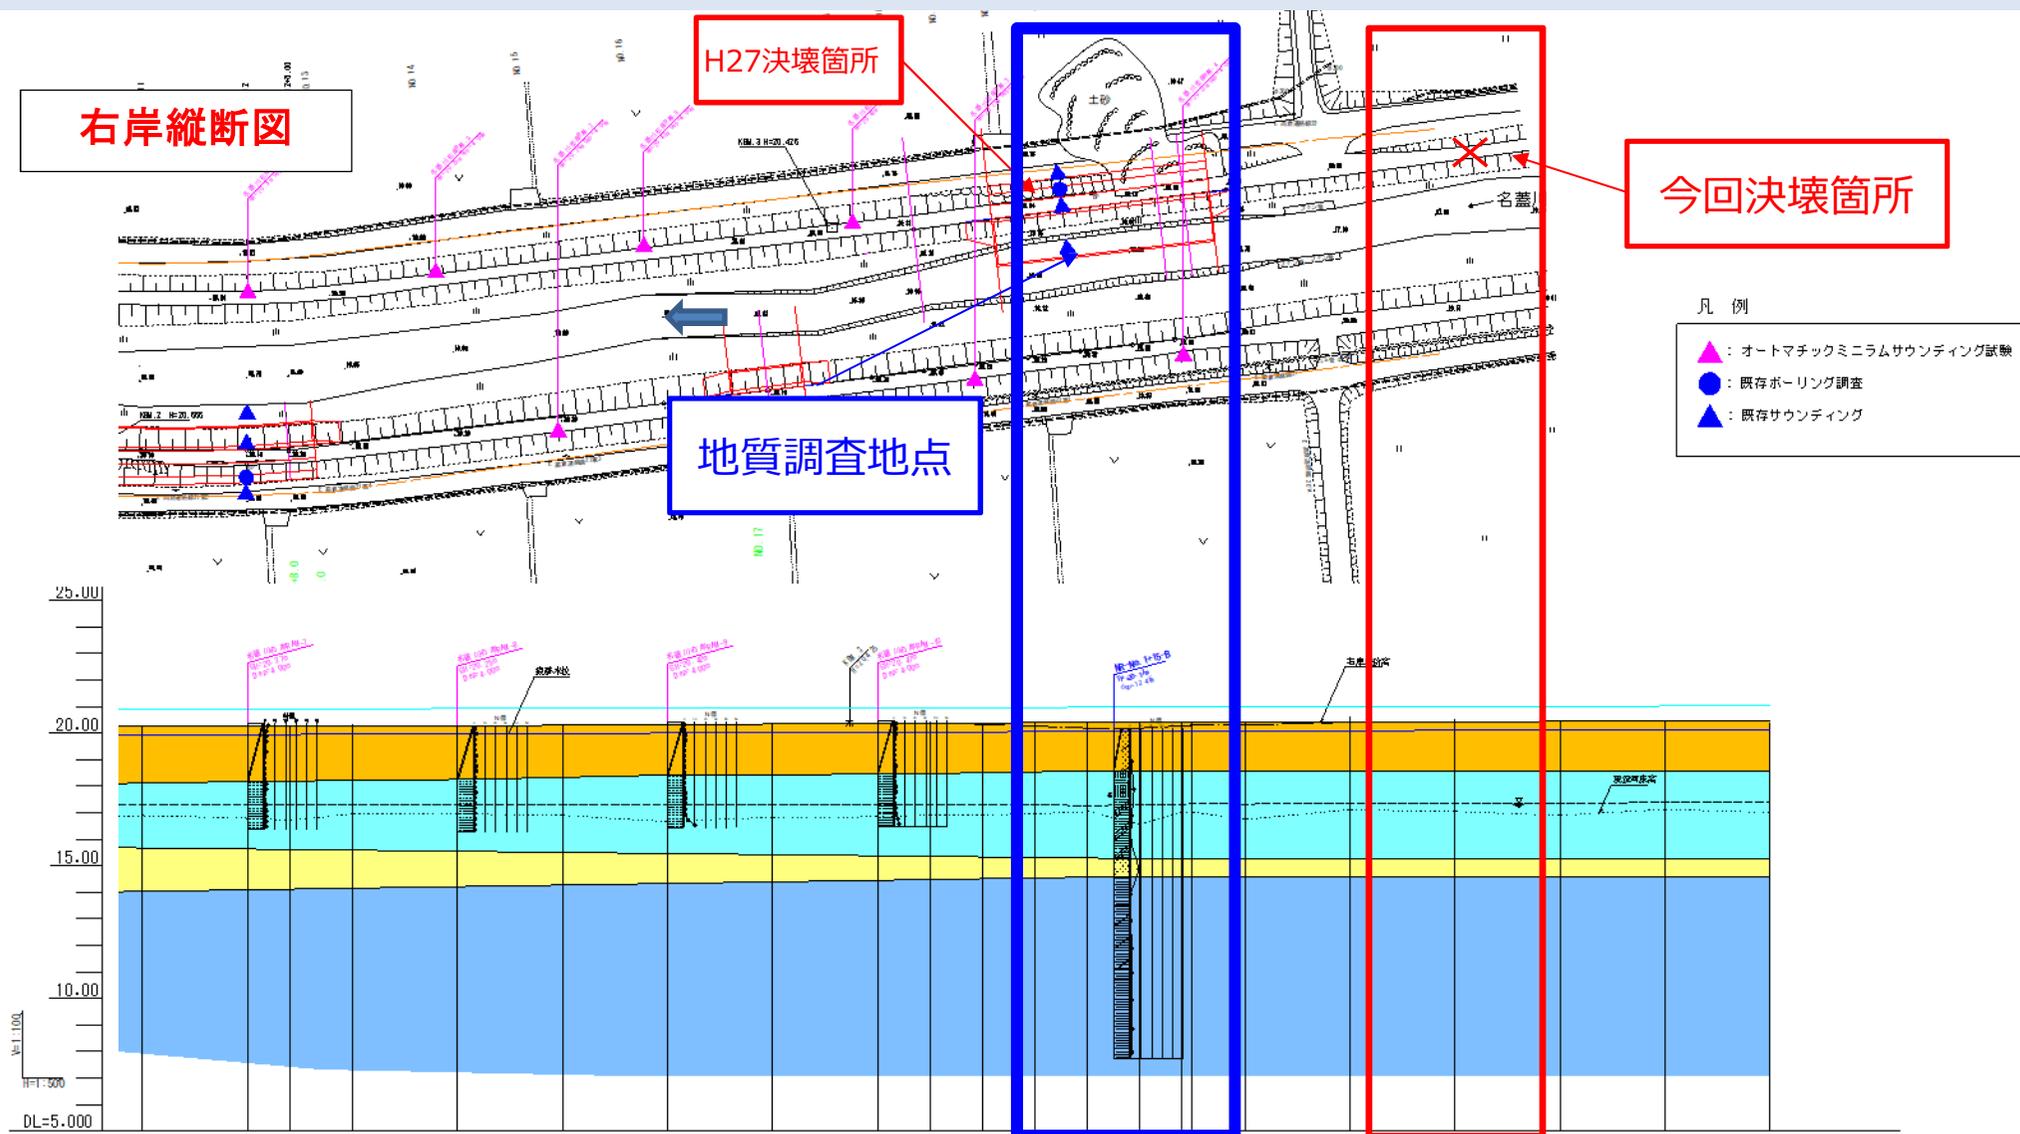
現況堤防の地質縦断(2)(③ 0.65k 右岸(決壊箇所(0.7k右岸)近傍のボーリングデータ))

今回決壊箇所については、過年度堤防点検時におけるサウンディング結果より、決壊箇所の堤体土質は砂質土(細砂~シルト)であり、上下流で縦断的な大きな違いは見られない。

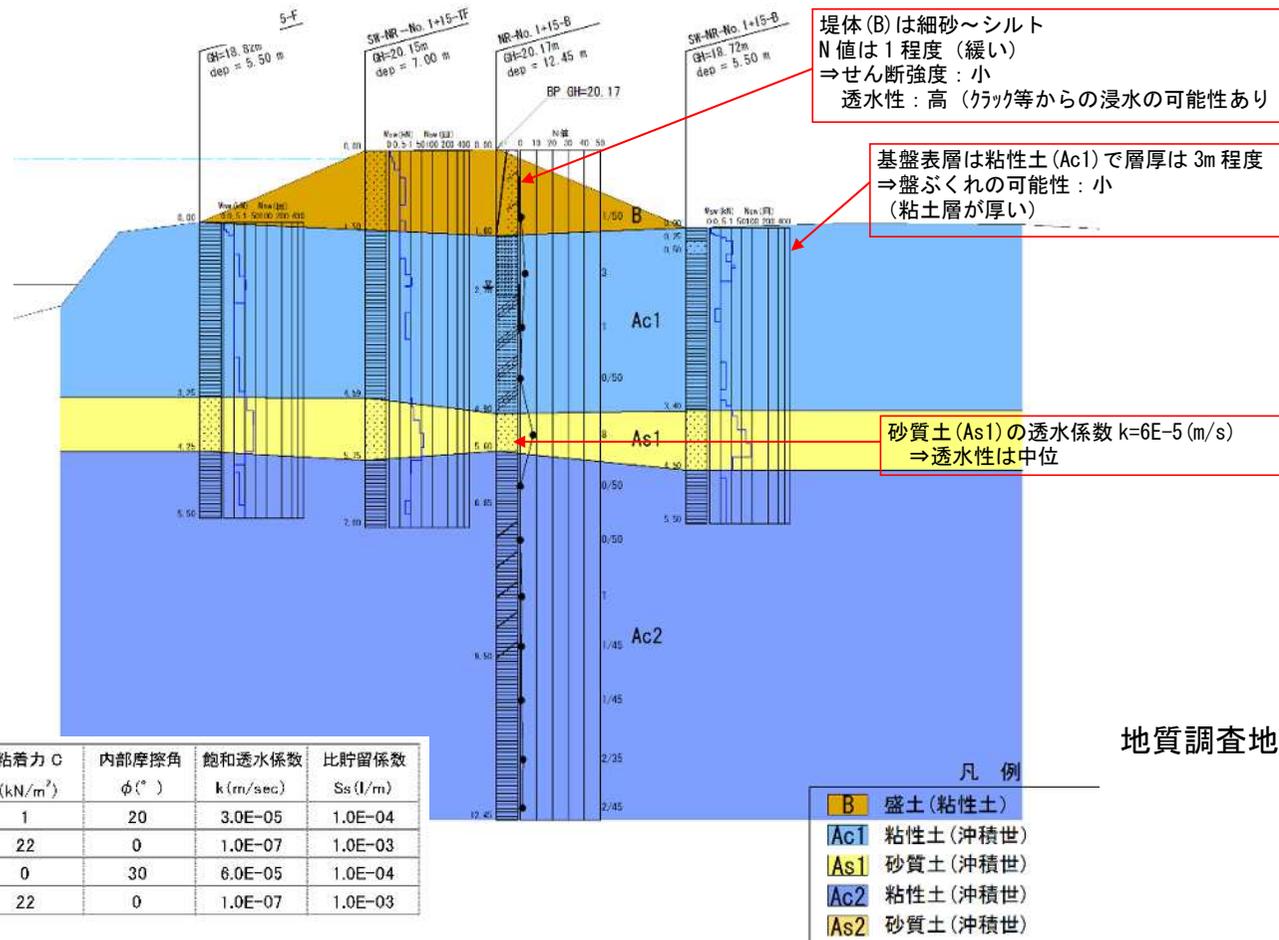
地質調査地点 : 0.65k 右岸

- ・堤体土質は、砂質土(細砂~シルト)で、N値は1程度で緩く、強度も低い。
また透水性は高く、クラック等からの浸水の可能性がある。
- ・基礎地盤は粘性土で層厚3m程度であり盤ぶくれの可能性は低い。(粘土層が厚い)

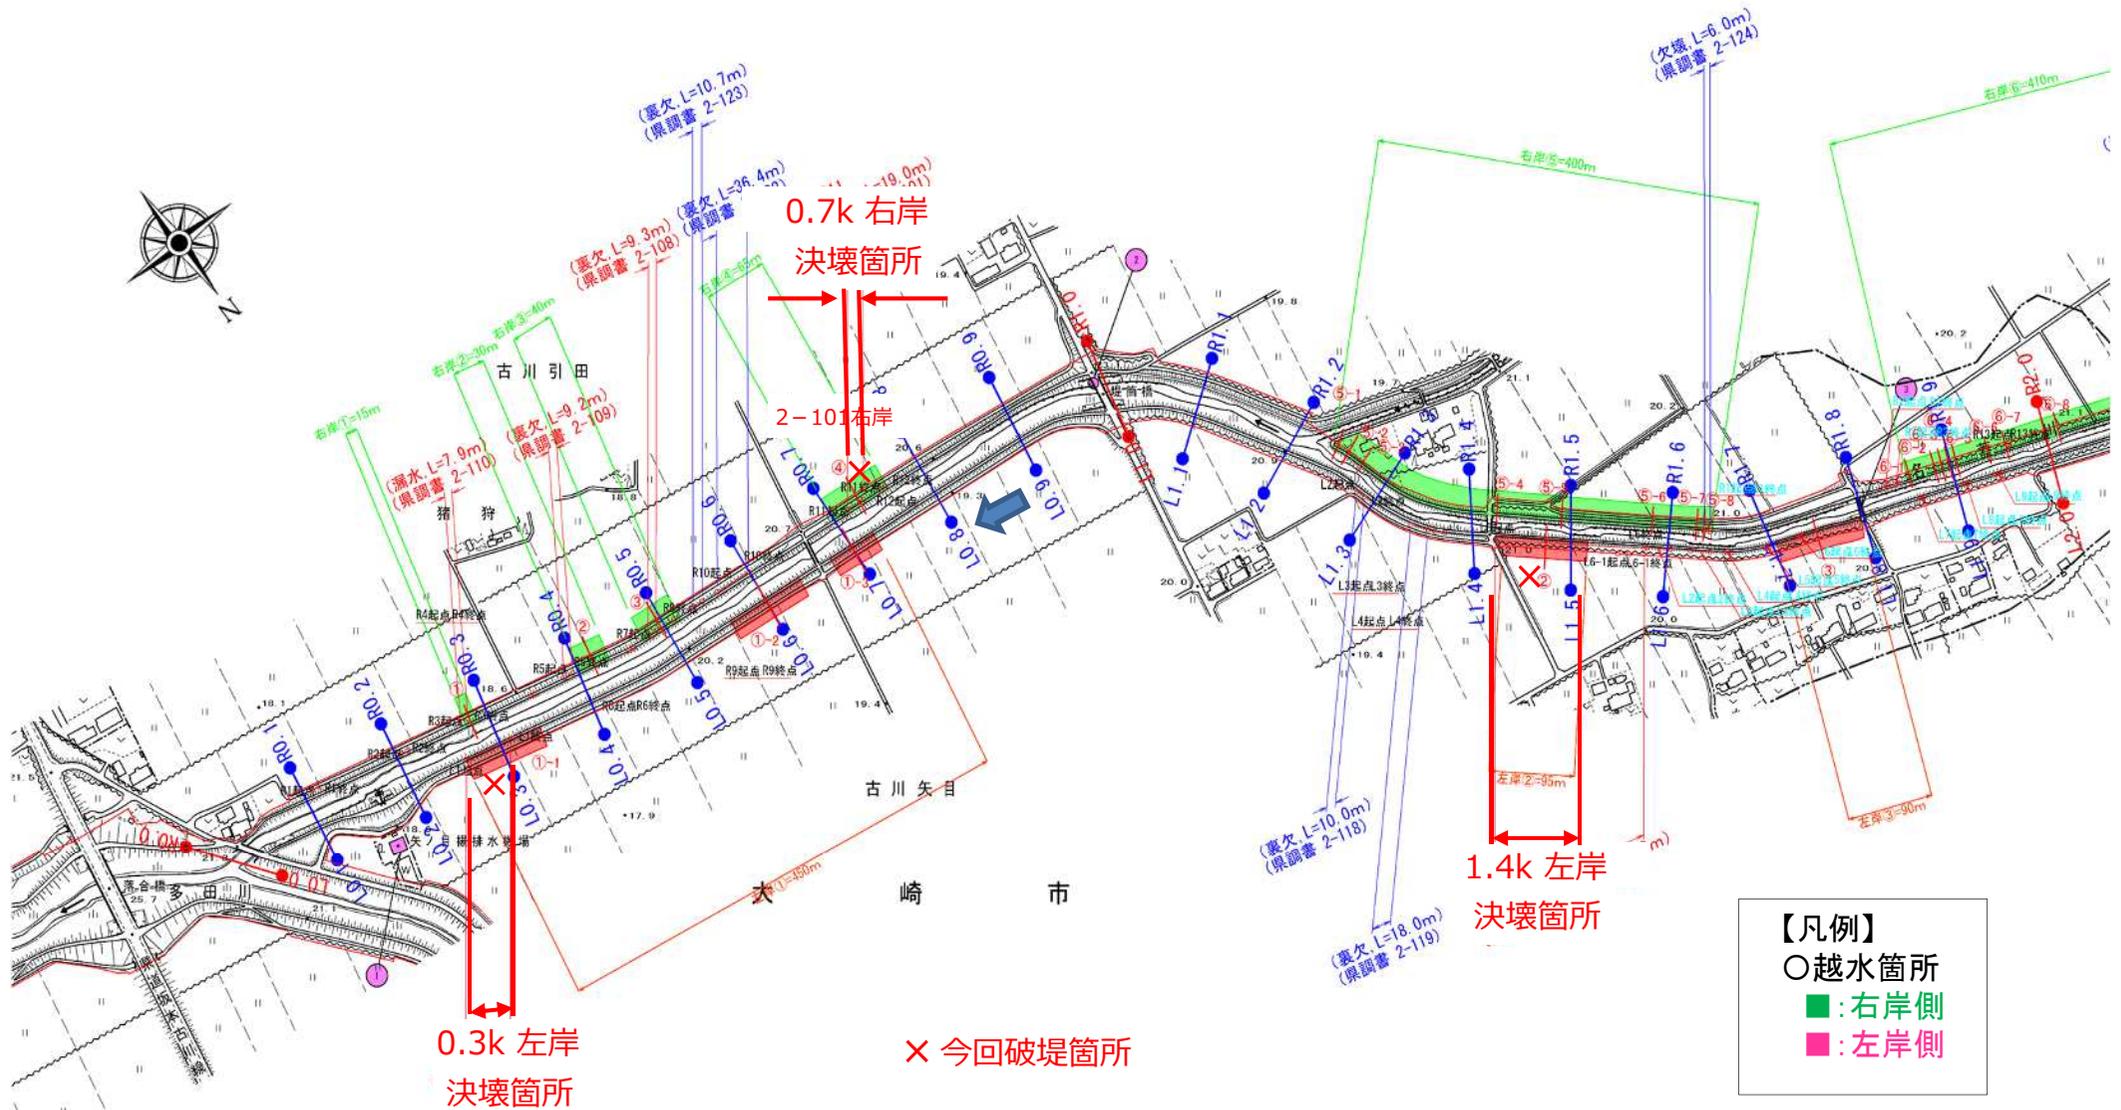
被災箇所平面図

今回破堤箇所は、いずれも越水が確認されており、**決壊箇所が上下流に対して堤防天端高が低い**ことが確認できた。(次項、縦断図参照)

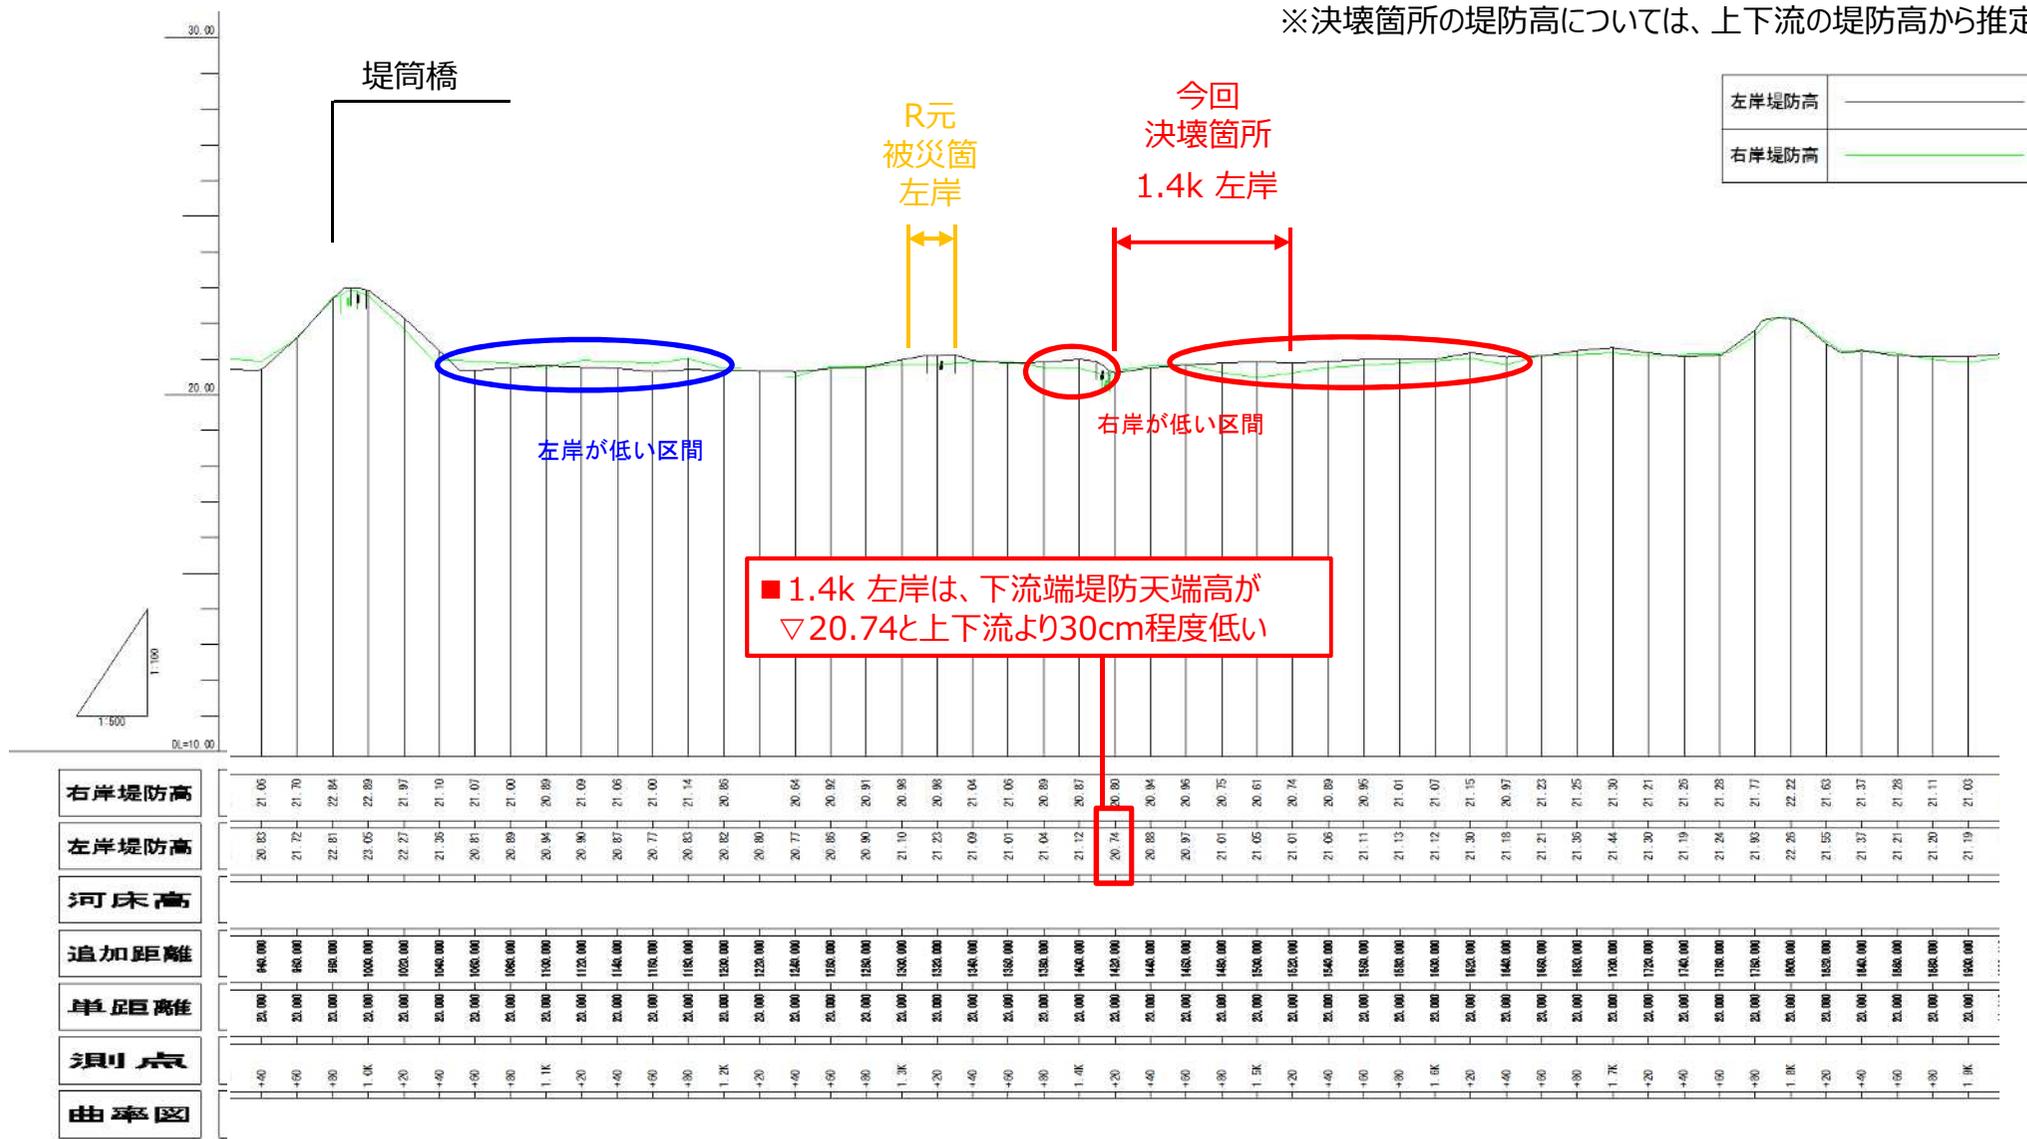
縦断図(上流区間)

上流破堤箇所(1.4k 左岸)は、下流端堤防天端高が上下流より30cm程度低いことが確認できた。

※決壊箇所の堤防高については、上下流の堤防高から推定

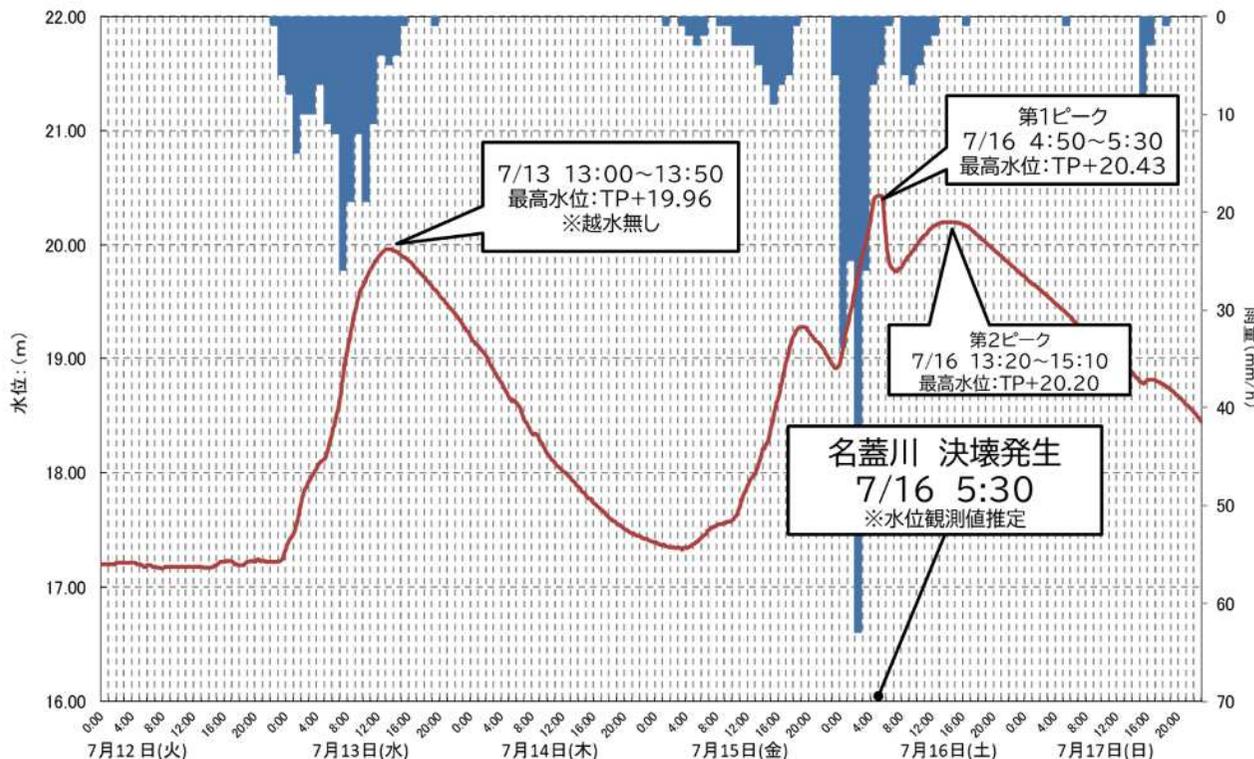
決壊地点	堤防高(m)	観測水位(m)	差(m)	決壊日時
①左岸下流 (0.3k)	20.45	20.49	0.039 越水	R4.7.16 5:30頃
②左岸上流 (1.4k)	20.74	21.15	0.408 越水	不明
③右岸 (0.7k)	20.38	20.74	0.356 越水	R4.7.16 17:00頃

【①左岸下流(0.3k)】
第1ピーク時点で、左岸下流(0.3k)決壊地点では、4cm程度越水していたと推定
痕跡調査においては、約20cmの越水が確認されている。
なお、0.3kの堤防高は上下流の高さから設定しているため、被災前はさらに低かった可能性がある。

【②左岸上流(1.4k)】
【③右岸(0.7k)】
その他の決壊地点においても、越水が継続していたと推定される。
第1ピーク(5:30)時点では、決壊していない。

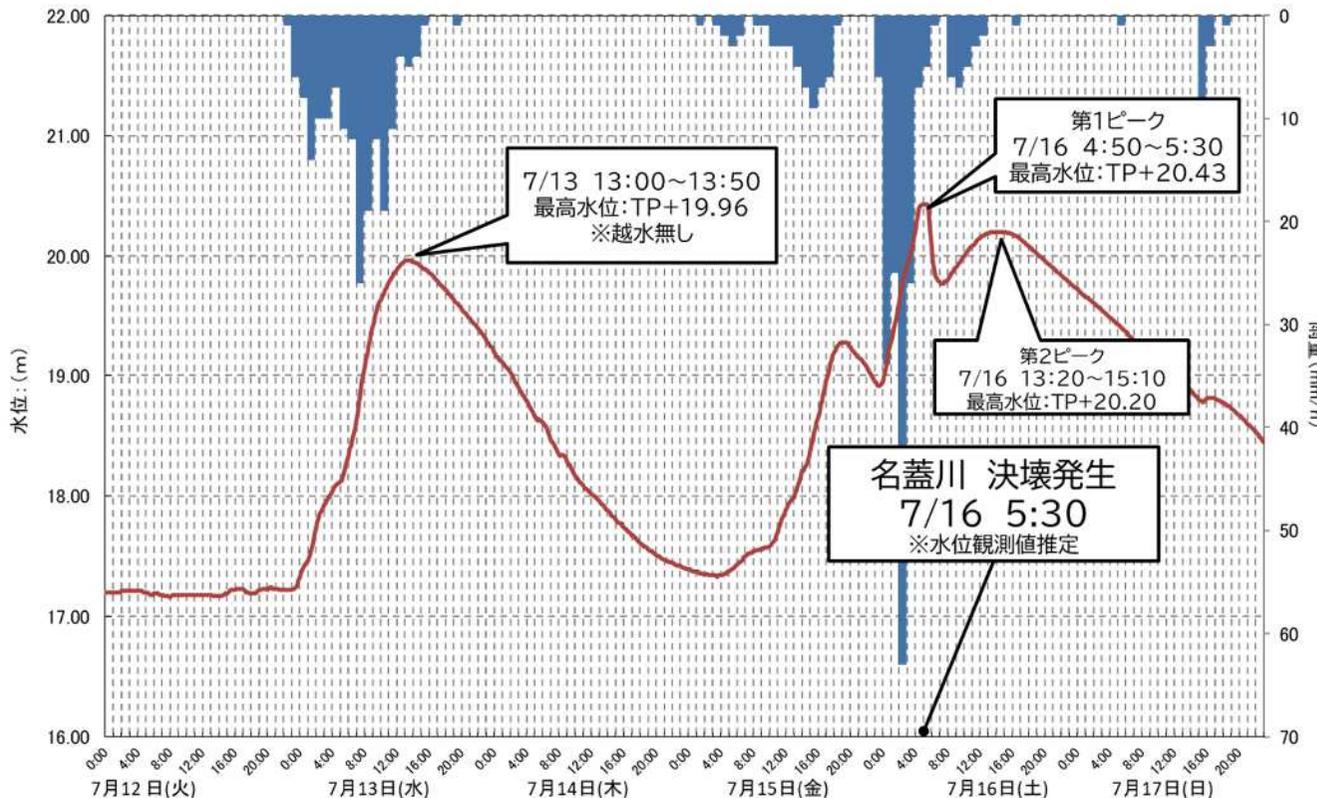
決壊地点	堤防高	観測水位	差	決壊日時
①左岸下流 (0.3k)	20.45	20.26	-0.191	R4.7.16 5:30頃
②左岸上流 (1.4k)	20.74	20.96	0.178 越水	不明
③右岸 (0.7k)	20.38	20.51	0.126 越水	R4.7.16 17:00頃

第1ピーク時点で、左岸下流が決壊し、水位が低下したが、降雨の影響により再上昇している。

第2ピーク時点で決壊していないと仮定すると18cm程度越水していたと推定
第2ピーク後の16:30時点(航空写真P25,26)確認では、既に決壊している。
(第1ピークから、16:30までの間に決壊が発生したと推定)
痕跡調査においては、約20cmの越水が確認されている。

第2ピーク時点(決壊前)では、13cm程度越水していたと推定
第2ピーク後の17:00頃に決壊していたと推定。
痕跡調査においては、約20cmの越水が確認されている。

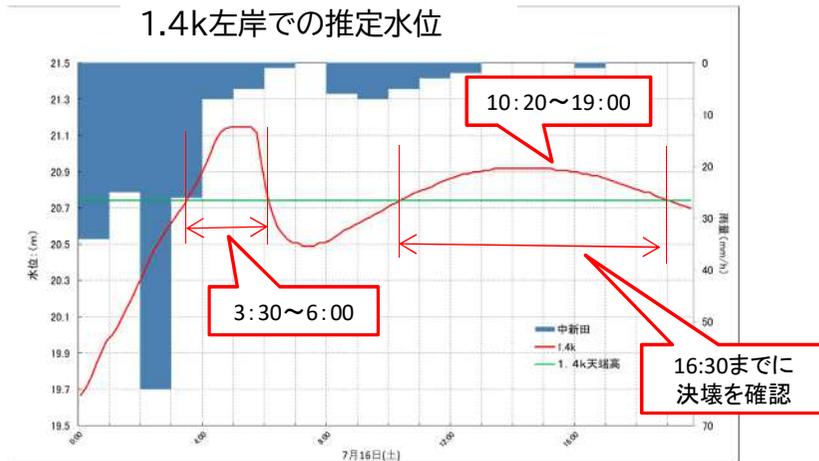
左岸1.4kmの被災メカニズム

- 前期降雨 (日雨量132mm) による堤体への雨水浸透及び河川の水位上昇により堤体内水位が上昇 (越水は発生していない)
- この影響により、堤体が脆弱化したことが推定される。

- 前期降雨により、堤体が脆弱化していたところに、本降雨 (日雨量196.5mm) が作用し、堤体への雨水浸透及び河川の水位上昇により堤体内水位がさらに上昇したものと推定される。
- 推定水位では、第1ピークでは16日3:30~6:00までの2時間30分間、第2ピークでは、10:20~19:00までの8時間40分間もの間、堤防高を越えている。(決壊時刻は不明であるが、17日16:30時点では決壊している。)
- なお、決壊時は、越流が発生していたと推定。
- 痕跡調査では、越水高は20cmであった。
- なお、近傍に解析結果はないが、既往成果においては、一定区間において、パイピングによる安全率が低い箇所となっている。
- また、周辺よりも堤防高は低く、越水が集中した。

- 越水により、裏法の洗掘が進行するとともに、堤体からの浸透により裏法部のパイピングが生じ、決壊に至ったものと推察。

【越水破壊と浸透破壊の複合的な要因】
