県有建築物保全点検結果報告書

施設名称: 農業大学校 岩出山キャンパス

建物棟名称: 宿泊棟

点検実施日: 令和2年6月18日

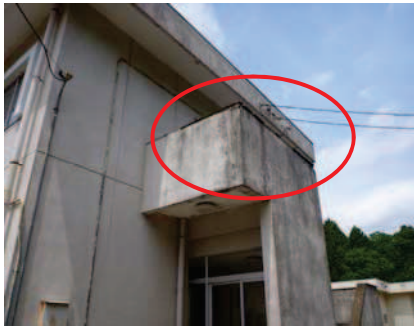
階段部分の笠木モルタルの劣化。

判定等	施設名称	建物棟名称	判定	外壁等のモルタルが劣化しており、落下する危険性があります。 立入禁止措置が必要です。(建物高さの1/2の範囲。)
	農業大学校 岩出山キャンパス	宿泊棟	D

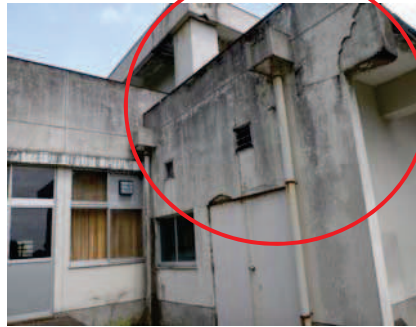
外壁モルタルの劣化。

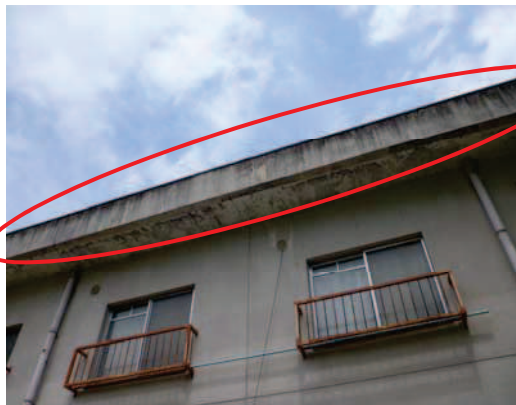
パラペット外壁側のモルタルの劣化。
軒天も劣化しています。

判定等	施設名称	建物棟名称	判定	・渡り廊下でつながっている南側の施設(使用していない)も外壁のモルタルが劣化しており落下の危険性がありますので、併せて立入禁止措置が必要です。(建物高さの1/2の範囲。)
	農業大学校 岩出山キャンパス	宿泊棟	特記事項

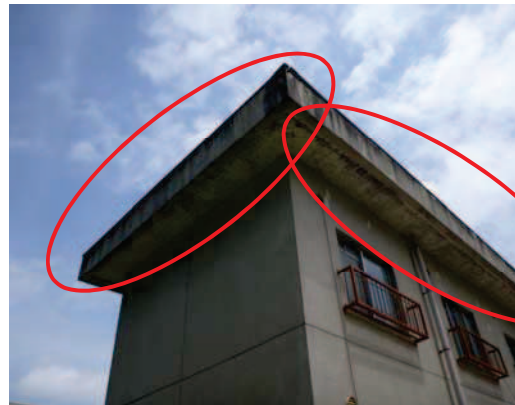
パラペット外壁側のモルタルの劣化。
軒天も劣化しています。
