県有建築物保全点検結果報告書

施設名称: 農業大学校 名取本部キャンパス

建物棟名称: 宿泊棟(女子寮)

点検実施日: 令和2年6月9日

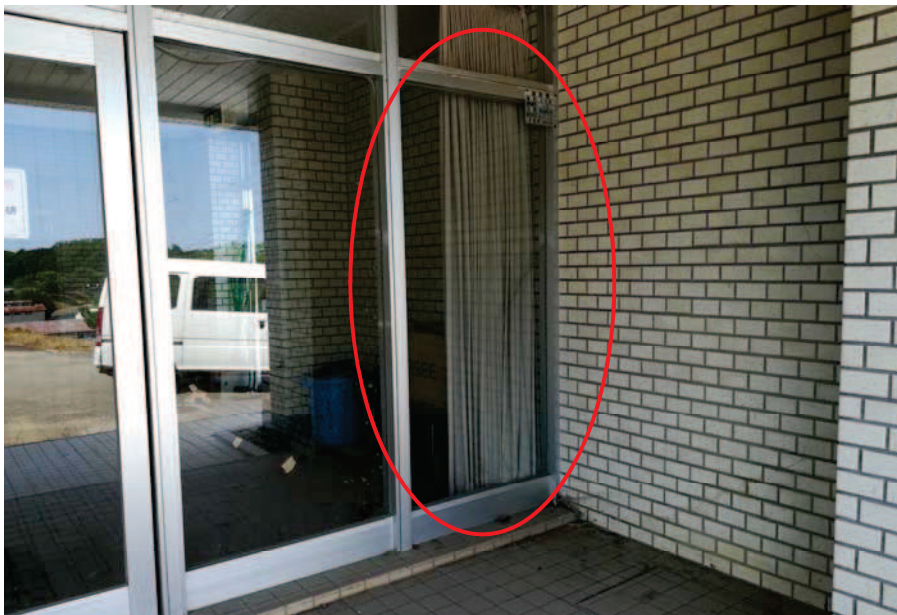
ガラス割れ。

判定等	施設名称	建物棟名称	判定	玄関部分のガラスに割れやタイルの大きな浮きがあります。使用していない建物のため、立入禁止措置を行ってください。
	農業大学校 名取本部キャンパス	宿泊棟(女子寮)	D

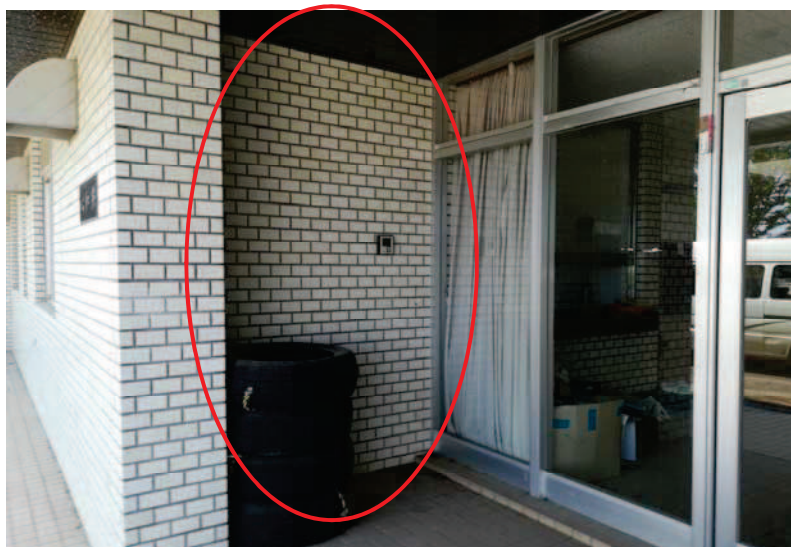
タイルの大きな浮き。

判定等	施設名称	建物棟名称	判定	玄関部分のガラスに割れやタイルの大きな浮きがあります。使用していない建物のため、立入禁止措置を行ってください。
	農業大学校 名取本部キャンパス	宿泊棟(女子寮)	D
