県有建築物保全点検結果報告書

施設名称: 農業大学校 名取本部キャンパス

建物棟名称: 倉庫

点検実施日: 令和2年6月9日

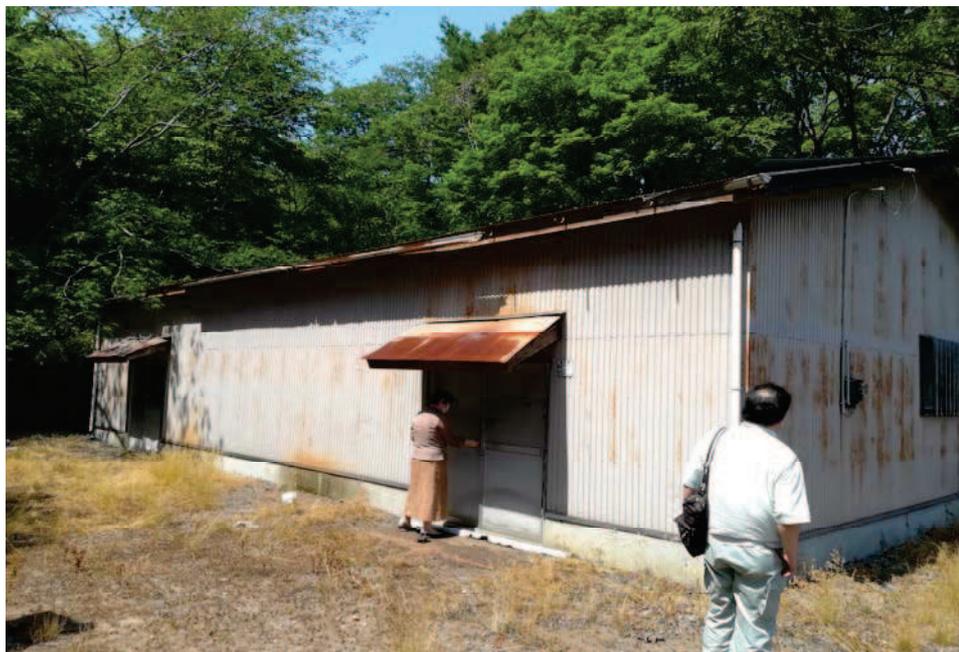
判定等	施設名称	建物棟名称	判定	屋根が錆びて著しい劣化が見られます。劣化が進行すると雨漏りや屋根材の飛散の恐れがあります。樋は破損しています。計画的な改修が必要です。
	農業大学校 名取本部キャンパス	倉庫	C
