県有建築物保全点検調査結果票 (チェックリスト)

建物名称：本館

棟番号：57

①用途：庁舎 ②延べ面積：367.47㎡ ③階数：2階 ④竣工年度：昭和55年度

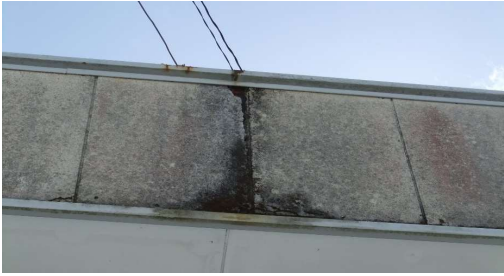
8	調査項目： 3 屋上及び屋根 (2)～(4) 屋上周り (屋上面を除く)	屋根の劣化及び損傷の状況並びに雨漏れの状況

確認事項 <input checked="" type="checkbox"/> 著しいひび割れはないか <input checked="" type="checkbox"/> 欠損はないか <input checked="" type="checkbox"/> 雨漏れはないか
		特記事項 ・ 側面の一部が欠損している。
		結果 <input type="checkbox"/> 支障なし <input checked="" type="checkbox"/> 要注意 <input type="checkbox"/> 要是正

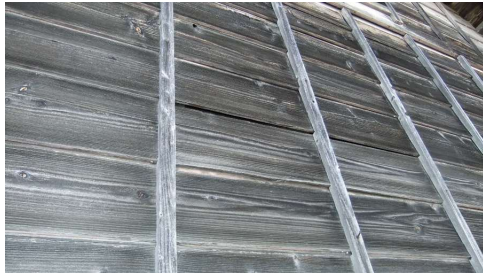
3	調査項目： 2 建築物の外部 (11)～(14) 外壁（外装仕上げ材等）	タイル、モルタル等の劣化及び損傷の状況並びに雨漏れの状況	
		確認事項	✓ 浮きや剥落はないか
			✓ 著しいひび割れはないか
			✓ 腐食や欠損はないか
✓ 著しい錆びはないか			
✓ 雨漏れはないか			
✓ シーリング材は劣化していないか			
特記事項	・ 壁板の一部が浮いている。		
結果	<input type="checkbox"/> 支障なし <input checked="" type="checkbox"/> 要注意 <input type="checkbox"/> 要是正

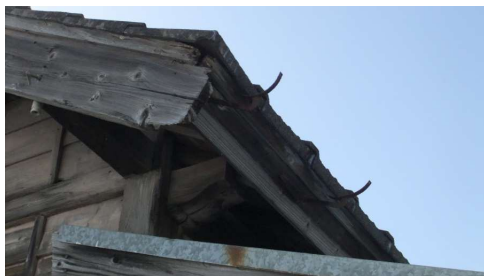
7	調査項目： 3 屋上及び屋根 (5) 屋上周り（屋上面を除く）	排水溝の劣化及び損傷の状況
	確認事項	<input checked="" type="checkbox"/> 著しいひび割れはないか <input checked="" type="checkbox"/> 腐食や欠損はないか <input checked="" type="checkbox"/> 水が貯まっていないか
	特記事項	・ 雨樋が欠損している。
	結果	<input type="checkbox"/> 支障なし <input checked="" type="checkbox"/> 要注意 <input type="checkbox"/> 要是正

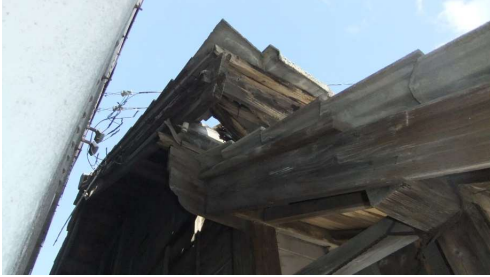
8	調査項目： 3 屋上及び屋根 (2)～(4) 屋上周り（屋上面を除く）	屋根の劣化及び損傷の状況並びに雨漏れの状況

確認事項 <input checked="" type="checkbox"/> 著しいひび割れはないか <input checked="" type="checkbox"/> 欠損はないか <input checked="" type="checkbox"/> 雨漏れはないか
		特記事項 ・ 屋根に穴があいている。
		結果 <input type="checkbox"/> 支障なし <input checked="" type="checkbox"/> 要注意 <input type="checkbox"/> 要是正

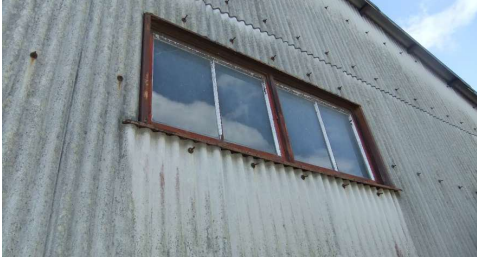
4	調査項目： 2 建築物の外部 (15) 外壁（窓サッシ等）	サッシ等の劣化及び損傷の状況並びに雨漏れの状況

確認事項 <input checked="" type="checkbox"/> サッシに変形はないか <input checked="" type="checkbox"/> ガラスにひび割れはないか <input checked="" type="checkbox"/> 雨漏れはないか
		特記事項 ・ 窓枠が錆びている。
		結果 <input type="checkbox"/> 支障なし <input checked="" type="checkbox"/> 要注意 <input type="checkbox"/> 要是正

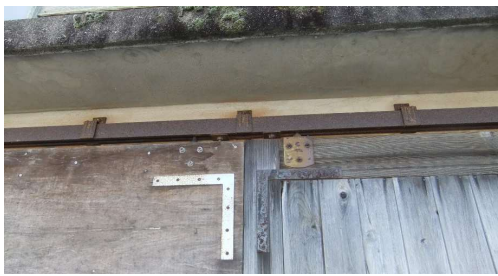
2	調査項目： 2 建築物の外部 (6)～(10) 外壁（躯体等）	外壁躯体の劣化及び損傷の状況	
		確認事項	<input checked="" type="checkbox"/> 著しいひび割れはないか <input checked="" type="checkbox"/> 鉄筋が露出していないか <input checked="" type="checkbox"/> 腐食や欠損はないか <input checked="" type="checkbox"/> 著しい錆びはないか
			<input type="checkbox"/>
			<input type="checkbox"/>
特記事項	<input type="checkbox"/>		
	<input type="checkbox"/>		
	<input type="checkbox"/>		
結果		<input type="checkbox"/> 支障なし <input checked="" type="checkbox"/> 要注意 <input type="checkbox"/> 要是正

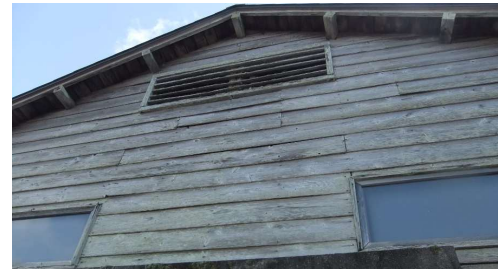
3	調査項目： 2 建築物の外部 (11)～(14) 外壁（外装仕上げ材等）	タイル、モルタル等の劣化及び損傷の状況並びに雨漏れの状況	
		確認事項	<input checked="" type="checkbox"/> 浮きや剥落はないか <input checked="" type="checkbox"/> 著しいひび割れはないか <input checked="" type="checkbox"/> 腐食や欠損はないか <input checked="" type="checkbox"/> 著しい錆びはないか <input checked="" type="checkbox"/> 雨漏れはないか <input checked="" type="checkbox"/> シーリング材は劣化していないか
			<input type="checkbox"/>
			<input type="checkbox"/>
特記事項	<input type="checkbox"/>		
	<input type="checkbox"/>		
	<input type="checkbox"/>		
結果		<input type="checkbox"/> 支障なし <input checked="" type="checkbox"/> 要注意 <input type="checkbox"/> 要是正

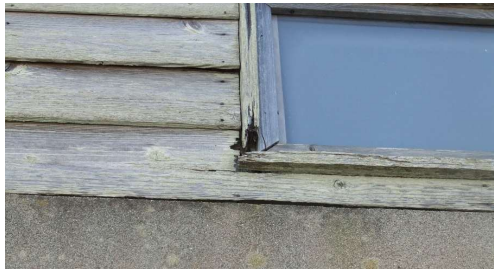
4	調査項目： 2 建築物の外部 (15) 外壁（窓サッシ等）	サッシ等の劣化及び損傷の状況並びに雨漏れの状況	
		確認事項	<input checked="" type="checkbox"/> サッシに変形はないか <input checked="" type="checkbox"/> ガラスにひび割れはないか <input checked="" type="checkbox"/> 雨漏れはないか
			特記事項 ・ 木枠が腐食している。
結果	<input type="checkbox"/> 支障なし <input checked="" type="checkbox"/> 要注意 <input type="checkbox"/> 要是正

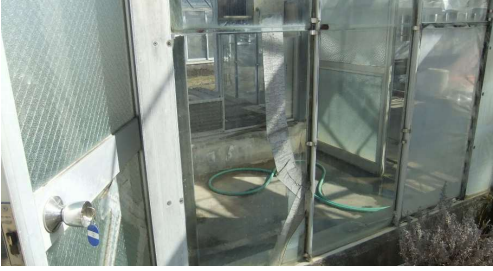
4	調査項目： 2 建築物の外部 (15) 外壁（窓サッシ等）	サッシ等の劣化及び損傷の状況並びに雨漏れの状況

確認事項 <input checked="" type="checkbox"/> サッシに変形はないか <input checked="" type="checkbox"/> ガラスにひび割れはないか <input checked="" type="checkbox"/> 雨漏れはないか
		特記事項 ・ ガラスにひび割れがある。
		結果 <input type="checkbox"/> 支障なし <input checked="" type="checkbox"/> 要注意 <input type="checkbox"/> 要是正

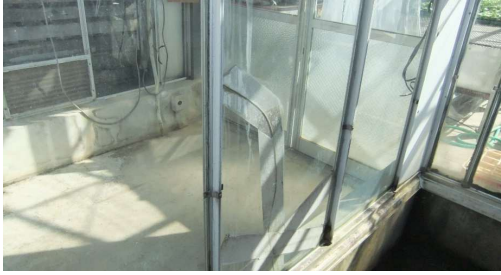
4	調査項目： 2 建築物の外部 (15) 外壁（窓サッシ等）	サッシ等の劣化及び損傷の状況並びに雨漏れの状況

確認事項 <input checked="" type="checkbox"/> サッシに変形はないか <input checked="" type="checkbox"/> ガラスにひび割れはないか <input checked="" type="checkbox"/> 雨漏れはないか
		特記事項 ・ ガラスにひび割れがある。
		結果 <input type="checkbox"/> 支障なし <input checked="" type="checkbox"/> 要注意 <input type="checkbox"/> 要是正

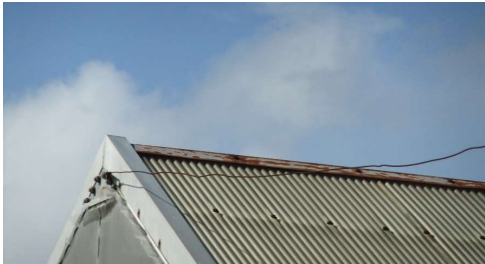
6	調査項目： 3 屋上及び屋根 (2)～(4) 屋上周り（屋上面を除く）	パラペット、笠木の劣化及び損傷の状況

<input checked="" type="checkbox"/> 著しいひび割れはないか <input checked="" type="checkbox"/> 腐食や欠損はないか <input checked="" type="checkbox"/> 著しい錆びはないか <input checked="" type="checkbox"/> 著しい錆びはないか <input checked="" type="checkbox"/> 浮きや剥落はないか <input checked="" type="checkbox"/> シーリング材は劣化していないか
	特記事項	・ 笠木が錆びている。
	結果	<input type="checkbox"/> 支障なし <input checked="" type="checkbox"/> 要注意 <input type="checkbox"/> 要是正

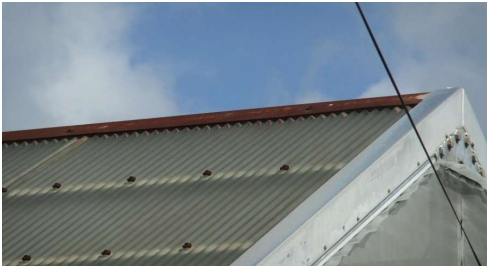
6	調査項目： 3 屋上及び屋根 (2)～(4) 屋上周り（屋上面を除く）	バラベット、笠木の劣化及び損傷の状況

<input checked="" type="checkbox"/> 著しいひび割れはないか <input checked="" type="checkbox"/> 腐食や欠損はないか <input checked="" type="checkbox"/> 著しい錆びはないか <input checked="" type="checkbox"/> 著しい錆びはないか <input checked="" type="checkbox"/> 浮きや剥落はないか <input checked="" type="checkbox"/> シーリング材は劣化していないか
	特記事項	・ 笠木が錆びている。
	結果	<input type="checkbox"/> 支障なし <input checked="" type="checkbox"/> 要注意 <input type="checkbox"/> 要是正

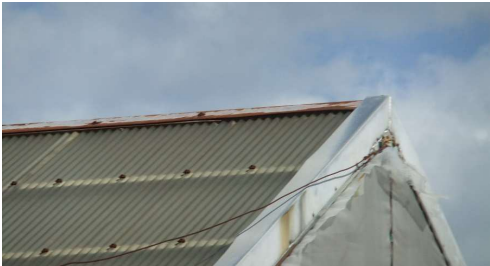
6	調査項目： 3 屋上及び屋根 (2)～(4) 屋上周り（屋上面を除く）	パラペット、笠木の劣化及び損傷の状況

<input checked="" type="checkbox"/> 著しいひび割れはないか <input checked="" type="checkbox"/> 腐食や欠損はないか <input checked="" type="checkbox"/> 著しい錆びはないか <input checked="" type="checkbox"/> 著しい錆びはないか <input checked="" type="checkbox"/> 浮きや剥落はないか <input checked="" type="checkbox"/> シーリング材は劣化していないか
	特記事項	・ 笠木が錆びている。
	結果	<input type="checkbox"/> 支障なし <input checked="" type="checkbox"/> 要注意 <input type="checkbox"/> 要是正

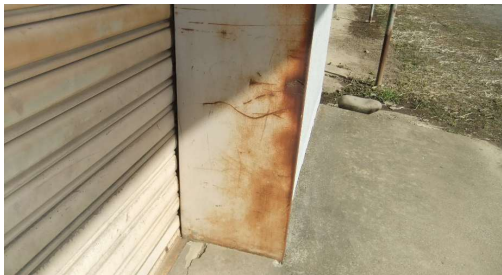
2	調査項目： 2 建築物の外部 (6)～(10) 外壁（躯体等）	外壁躯体の劣化及び損傷の状況	
		確認事項	✓ 著しいひび割れはないか
			✓ 鉄筋が露出していないか
			✓ 腐食や欠損はないか
特記事項	✓ 著しい錆びはないか		
	・ 鉄板が錆びている。		
結果		<input type="checkbox"/> 支障なし <input checked="" type="checkbox"/> 要注意 <input type="checkbox"/> 要是正

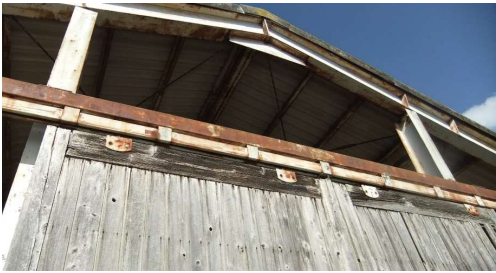
2	調査項目： 2 建築物の外部 (6)～(10) 外壁（躯体等）	外壁躯体の劣化及び損傷の状況

確認事項 <input checked="" type="checkbox"/> 著しいひび割れはないか <input checked="" type="checkbox"/> 鉄筋が露出していないか <input checked="" type="checkbox"/> 腐食や欠損はないか <input checked="" type="checkbox"/> 著しい錆びはないか
			特記事項 ・ 鉄骨が錆びている。
結果	<input type="checkbox"/> 支障なし <input checked="" type="checkbox"/> 要注意 <input type="checkbox"/> 要是正

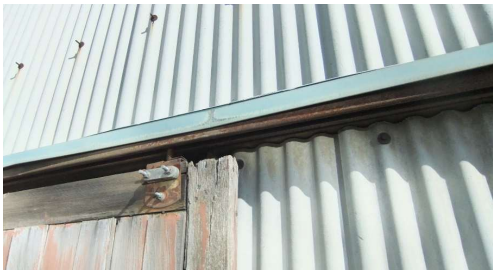
2	調査項目： 2 建築物の外部 (6)～(10) 外壁（躯体等）	外壁躯体の劣化及び損傷の状況

確認事項 <input checked="" type="checkbox"/> 著しいひび割れはないか <input checked="" type="checkbox"/> 鉄筋が露出していないか <input checked="" type="checkbox"/> 腐食や欠損はないか <input checked="" type="checkbox"/> 著しい錆びはないか
			特記事項 ・ 鉄骨が錆びている。
結果	<input type="checkbox"/> 支障なし <input checked="" type="checkbox"/> 要注意 <input type="checkbox"/> 要是正

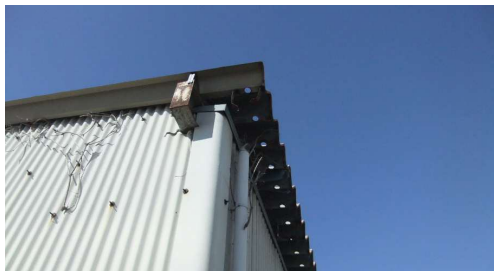
7	調査項目： 3 屋上及び屋根 (5) 屋上周り（屋上面を除く）	排水溝の劣化及び損傷の状況
	確認事項	<input checked="" type="checkbox"/> 著しいひび割れはないか <input checked="" type="checkbox"/> 腐食や欠損はないか <input checked="" type="checkbox"/> 水が貯まっていないか
	特記事項	<ul style="list-style-type: none"> ・ 雨樋が欠損している。
	結果	<input type="checkbox"/> 支障なし <input checked="" type="checkbox"/> 要注意 <input type="checkbox"/> 要是正
