県有建築物保全点検調査結果票 (チェックリスト)

建物名称：事務所本館

所在地：遠田郡美里町北浦字笹館5

①用途： 庁舎 ②延べ面積：571.46m² ③階数：2 ④竣工年度：昭和50年度

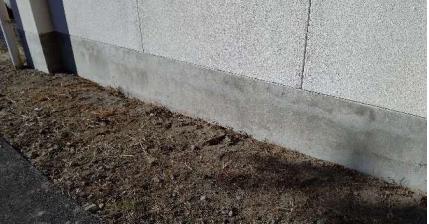
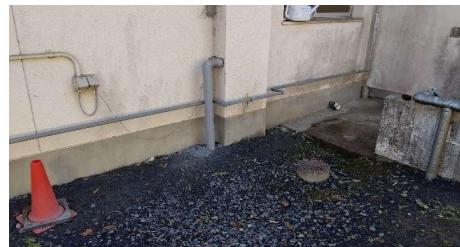
1	調査項目 : 2 建築物の外部 (2) 基礎	基礎の劣化及び損傷の状況

<p>確認事項</p> <ul style="list-style-type: none"> ✓ 鉄筋が露出していないか ✓ 著しいひび割れはないか ✓ 欠損はないか <p>特記事項</p> <p>一部、軽度のひび割れが見られるが影響はないものと思われる。地震等の影響なのか、地盤の沈下と地盤沈下と思われる状況が確認された。</p>

<p>結果</p> <p><input type="checkbox"/> 支障なし <input checked="" type="checkbox"/> 要注意 <input type="checkbox"/> 要是正</p>

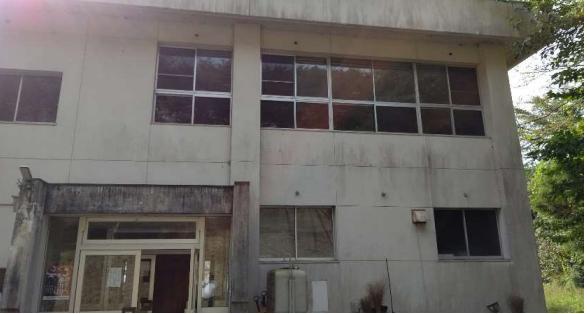
2	調査項目 : 2 建築物の外部 (6)～(10) 外壁（躯体等）	外壁躯体の劣化及び損傷の状況

<p>確認事項</p> <ul style="list-style-type: none"> ✓ 著しいひび割れはないか ✓ 鉄筋が露出していないか ✓ 腐食や欠損はないか ✓ 著しい錆びはないか <p>特記事項</p>
		<p>結果</p> <p><input checked="" type="checkbox"/> 支障なし <input type="checkbox"/> 要注意 <input type="checkbox"/> 要是正</p>

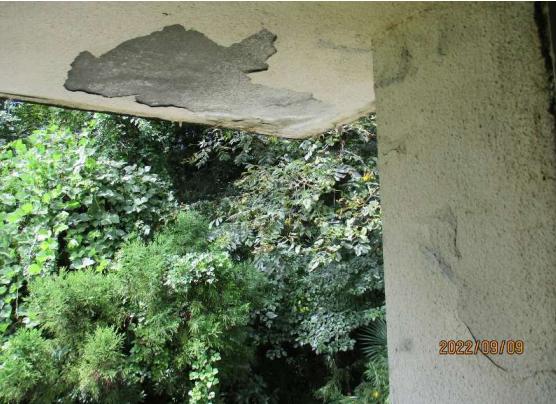
3	調査項目 : 2 建築物の外部 (11)～(14) 外壁（外装仕上げ材等）	タイル、モルタル等の劣化及び損傷の状況並びに雨漏れの状況

<p>確認事項</p> <ul style="list-style-type: none"> ✓ 浮きや剥落はないか ✓ 著しいひび割れはないか ✓ 腐食や欠損はないか ✓ 著しい錆びはないか ✓ 雨漏れはないか ✓ シーリング材は劣化していないか <p>特記事項</p> <p>一部で剥離が見られる。ふだん、人がいる場所ではないが、剥離等により損傷の可能性は否定できない。一部で剥離が見られる。ふだん、。</p>
		<p>結果</p> <p><input type="checkbox"/> 支障なし <input checked="" type="checkbox"/> 要注意 <input type="checkbox"/> 要是正</p>

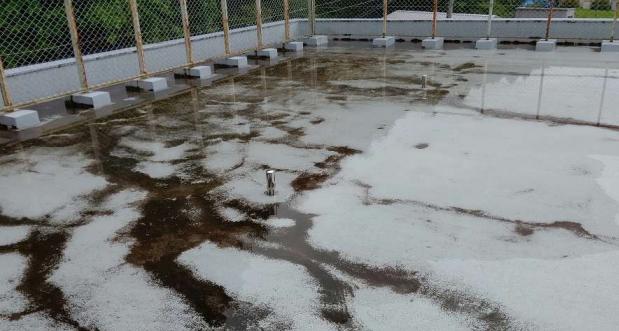
5	調査項目： 3 屋上及び屋根 (1) 屋上面	屋上面の劣化及び損傷の状況並びに雨漏れの状況

<p>確認事項</p> <p>✓ 著しいひび割れはないか ✓ 浮きはないか ✓ 防水シート内に水が貯まっていないか ✓ 雨漏れはないか</p>
		<p>特記事項</p> <p>降雨後、排水口がつまり定期的に確認、点検、清掃等が必要な状況。また、点検の際に転落等の恐れもあるため、注意が必要。</p>
		<p>結果</p> <p><input type="checkbox"/>支障なし <input type="checkbox"/>要注意 <input checked="" type="checkbox"/>要是正</p>

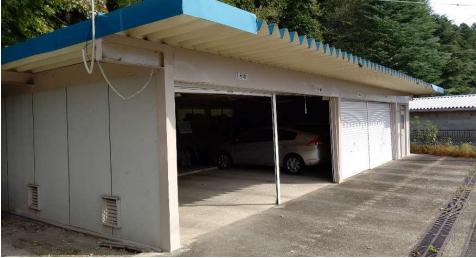
1	調査項目：2 建築物の外部 (2) 基礎	基礎の劣化及び損傷の状況

<p>確認事項</p> <p>✓ 鉄筋が露出していないか ✓ 著しいひび割れはないか ✓ 欠損はないか</p> <p>特記事項</p> <p>結果 <input checked="" type="checkbox"/> 支障なし <input type="checkbox"/> 要注意 <input type="checkbox"/> 要是正</p>

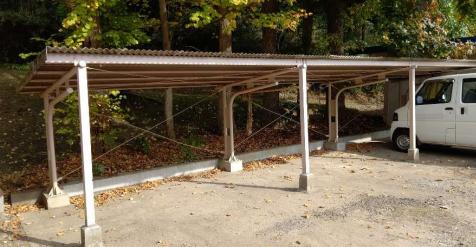
1	調査項目：2 建築物の外部 (2) 基礎	基礎の劣化及び損傷の状況

<p>確認事項</p> <p>✓ 鉄筋が露出していないか ✓ 著しいひび割れはないか ✓ 欠損はないか</p> <p>特記事項</p> <p>結果 <input checked="" type="checkbox"/> 支障なし <input type="checkbox"/> 要注意 <input type="checkbox"/> 要是正</p>

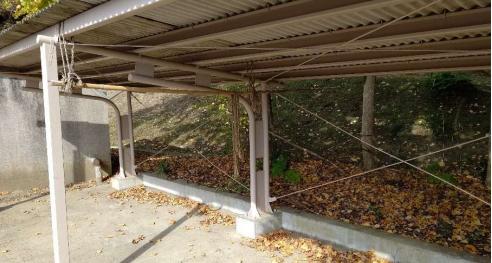
7	調査項目 : 3 屋上及び屋根 (5) 屋根(屋上面を除く)	排水溝の劣化及び損傷の状況

<p>確認事項</p> <p><input checked="" type="checkbox"/> 著しいひび割れはないか <input checked="" type="checkbox"/> 麻食や欠損はないか <input checked="" type="checkbox"/> 水が貯まっていないか</p> <p>特記事項</p> <p>結果 <input type="checkbox"/> 支障なし <input type="checkbox"/> 要注意 <input type="checkbox"/> 要是正</p>

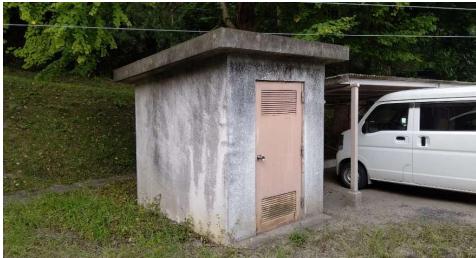
1	調査項目：2 建築物の外部 (2) 基礎	基礎の劣化及び損傷の状況

<p>確認事項</p> <p>✓ 鉄筋が露出していないか ✓ 著しいひび割れはないか ✓ 欠損はないか</p> <p>特記事項</p> <p>結果 <input checked="" type="checkbox"/> 支障なし <input type="checkbox"/> 要注意 <input type="checkbox"/> 要是正</p>

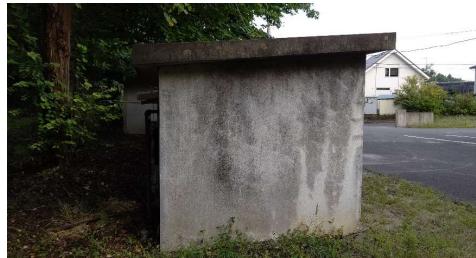
2	調査項目：2 建築物の外部 (6)～(10) 外壁（躯体等）	外壁躯体の劣化及び損傷の状況

<p>確認事項</p> <p>✓ 著しいひび割れはないか ✓ 鉄筋が露出していないか ✓ 腐食や欠損はないか ✓ 著しい錆びはないか</p> <p>特記事項</p> <p>結果 <input checked="" type="checkbox"/> 支障なし <input type="checkbox"/> 要注意 <input type="checkbox"/> 要是正</p>
