県有建築物保全点検調査結果票 (チェックリスト)

建物名称：実験調整棟

棟番号：11

①用途：事務所（講義及び収穫物調査） ②延べ面積：97.2㎡ ③階数：1階 ④竣工年度：昭和52年度

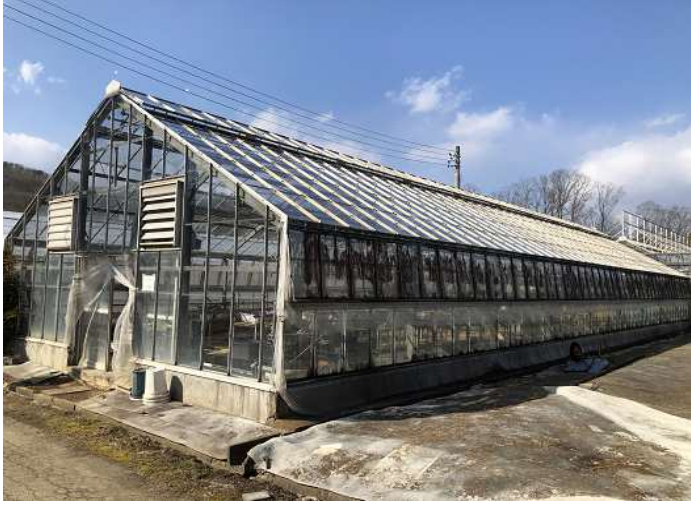
4	調査項目： 2 建築物の外部 (15) 外壁 (窓サッシ等)	サッシ等の劣化及び損傷の状況並びに 雨漏れの状況

確認事項 <input checked="" type="checkbox"/> サッシに変形はないか <input checked="" type="checkbox"/> ガラスにひび割れはないか <input checked="" type="checkbox"/> 雨漏れはないか
		特記事項 サイドのサッシが錆びている。
		結果 <input type="checkbox"/> 支障なし <input checked="" type="checkbox"/> 要注意 <input type="checkbox"/> 要是正

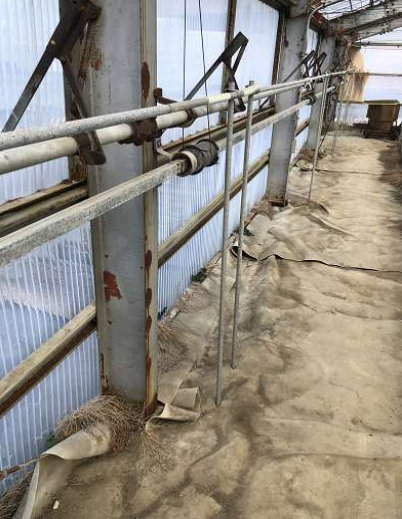
<p>確認事項</p> <ul style="list-style-type: none"> ✓ 著しいひび割れはないか ✓ 鉄筋が露出していないか ✓ 腐食や欠損はないか ✓ 著しい錆びはないか <p>特記事項</p> <p>鉄骨が錆びている。</p>
		<p>結果</p> <input type="checkbox"/> 支障なし <input checked="" type="checkbox"/> 要注意 <input type="checkbox"/> 要是正

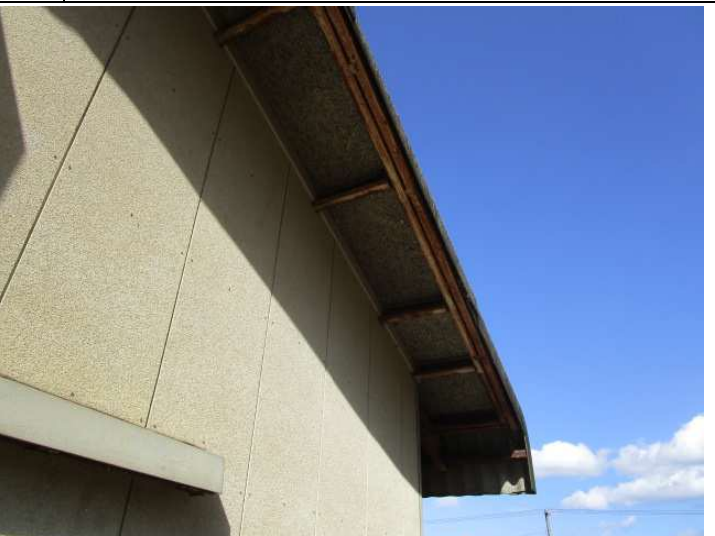
<table><tr> <td data-bbox="917 224 965 448">確認事項</td> <td data-bbox="965 224 1417 448"> <input checked="" type="checkbox"/> サッシに変形はないか <input checked="" type="checkbox"/> ガラスにひび割れはないか <input checked="" type="checkbox"/> 雨漏れはないか </td> </tr><tr> <td data-bbox="917 448 965 683">特記事項</td> <td data-bbox="965 448 1417 683">窓が破損している</td> </tr></table>

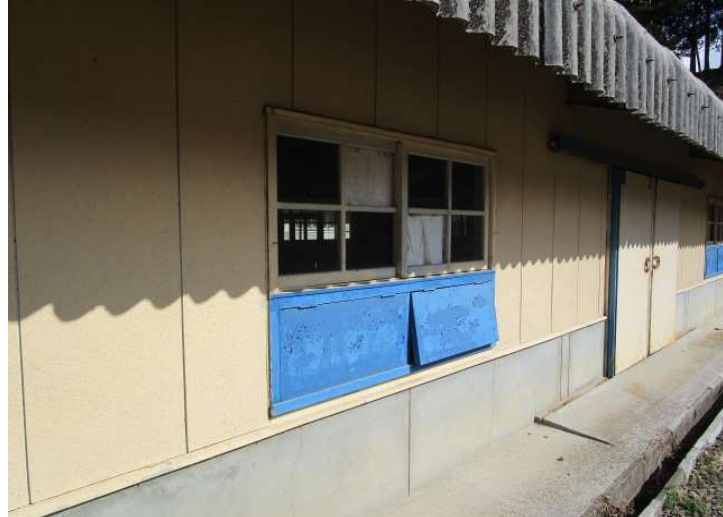
確認事項 <input checked="" type="checkbox"/> サッシに変形はないか <input checked="" type="checkbox"/> ガラスにひび割れはないか <input checked="" type="checkbox"/> 雨漏れはないか
		特記事項 窓が割れている 開口部がきちんと閉まらない
		結果 <input type="checkbox"/> 支障なし <input checked="" type="checkbox"/> 要注意 <input type="checkbox"/> 要是正

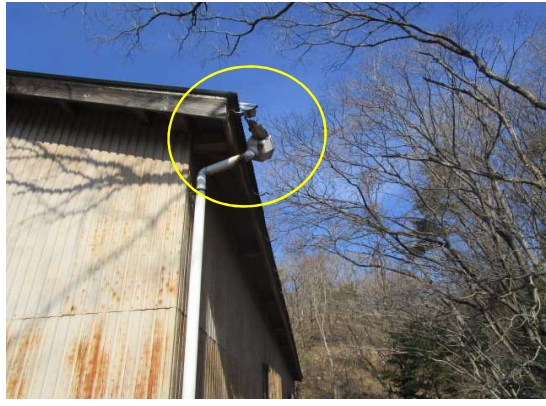
確認事項	<input checked="" type="checkbox"/> 著しいひび割れはないか <input checked="" type="checkbox"/> 腐食や欠損はないか <input checked="" type="checkbox"/> 水が貯まっていないか
	特記事項	雨どいが外れている
結果		<input type="checkbox"/> 支障なし <input checked="" type="checkbox"/> 要注意 <input type="checkbox"/> 要是正

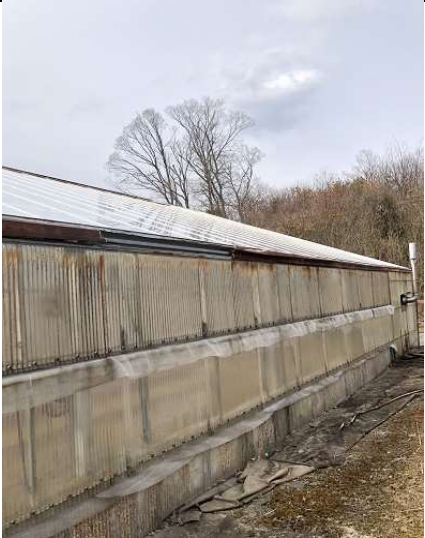
確認事項 ✓ 著しいひび割れはないか ✓ 鉄筋が露出していないか ✓ 腐食や欠損はないか ✓ 著しい錆びはないか
			特記事項 外壁躯体が錆びている。
結果		<input type="checkbox"/> 支障なし <input checked="" type="checkbox"/> 要注意 <input type="checkbox"/> 要是正

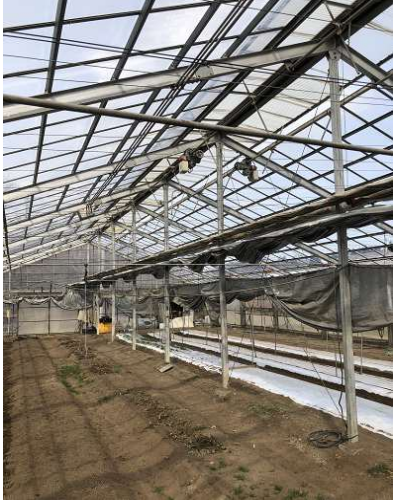
確認事項 <input checked="" type="checkbox"/> サッシに変形はないか <input checked="" type="checkbox"/> ガラスにひび割れはないか <input checked="" type="checkbox"/> 雨漏れはないか
		特記事項 窓サッシが錆びている。
		結果 <input type="checkbox"/> 支障なし <input checked="" type="checkbox"/> 要注意 <input type="checkbox"/> 要是正

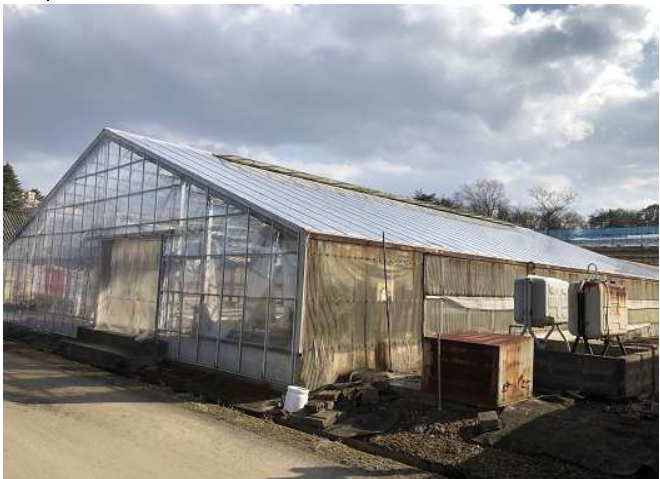
確認事項 <input checked="" type="checkbox"/> 著しいひび割れはないか <input checked="" type="checkbox"/> 腐食や欠損はないか <input checked="" type="checkbox"/> 水が貯まっていないか
		特記事項 天窗サッシが錆びている。
		結果 <input type="checkbox"/> 支障なし <input checked="" type="checkbox"/> 要注意 <input type="checkbox"/> 要是正
