県有建築物保全点検調査結果票 (チェックリスト)

建物名称：車庫 倉庫 棟番号：3

所在地：亘理郡亘理町逢隈中泉字元木9

①用途：倉庫・物置 ②延べ面積：97.50m² ③階数：1 ④竣工年度：昭和44年度

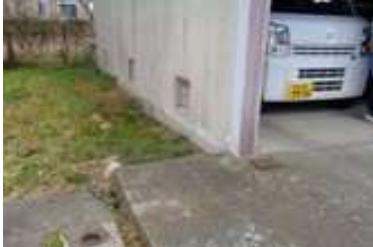
1	調査項目：2 建築物の外部 (2) 基礎	基礎の劣化及び損傷の状況

<p>確認事項</p> <p>✓ 鉄筋が露出していないか ✓ 著しいひび割れはないか ✓ 欠損はないか</p> <p>特記事項</p> <p>結果 <input checked="" type="checkbox"/> 支障なし <input type="checkbox"/> 要注意 <input type="checkbox"/> 要是正</p>

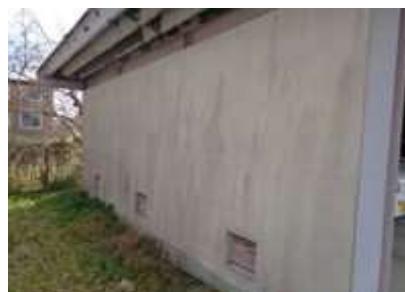
2	調査項目：2 建築物の外部 (6)～(10) 外壁（躯体等）	外壁躯体の劣化及び損傷の状況

<p>確認事項</p> <p>✓ 著しいひび割れはないか ✓ 鉄筋が露出していないか ✓ 腐食や欠損はないか ✓ 著しい錆びはないか</p> <p>特記事項</p> <p>結果 <input checked="" type="checkbox"/> 支障なし <input type="checkbox"/> 要注意 <input type="checkbox"/> 要是正</p>

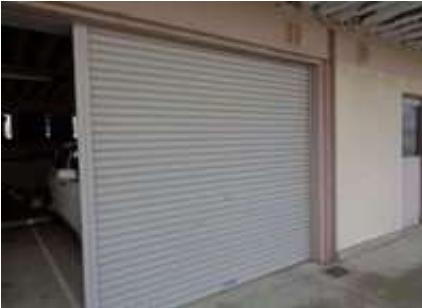
4	調査項目 : 2 建築物の外部 (15) 外壁 (窓サッシ等)	サッシ等の劣化及び損傷の状況並びに雨漏れの状況

<p>確認事項</p> <p>✓ サッシに変形はないか ✓ ガラスにひび割れはないか ✓ 雨漏れはないか</p> <p>特記事項</p> <p>結果 <input checked="" type="checkbox"/> 支障なし <input type="checkbox"/> 要注意 <input type="checkbox"/> 要是正</p>

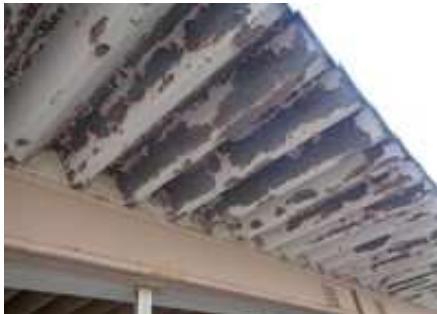
8	調査項目 : 3 屋上及び屋根 (2)～(4) 屋上周り (屋上面を除く)	屋根の劣化及び損傷の状況並びに雨漏れの状況

<p>確認事項</p> <p>✓ 著しいひび割れはないか ✓ 欠損はないか ✓ 雨漏れはないか</p> <p>特記事項</p> <p>・塗装のかなりの部分が剥離している。</p> <p>結果</p> <p><input type="checkbox"/> 支障なし <input checked="" type="checkbox"/> 要注意 <input type="checkbox"/> 要是正</p>

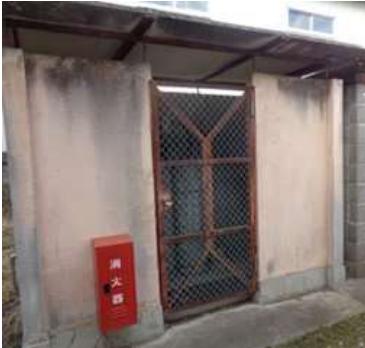
1	調査項目：2 建築物の外部 (2) 基礎	基礎の劣化及び損傷の状況

<p>確認事項</p> <p>/ 鉄筋が露出していないか / 著しいひび割れはないか / 欠損はないか</p> <p>特記事項</p> <p>結果 <input checked="" type="checkbox"/> 支障なし <input type="checkbox"/> 要注意 <input type="checkbox"/> 要是正</p>
