気仙沼漁港廃油処理施設個別施設計画

策定年月日

R7.3.18

気仙沼漁港廃油処理施設点検設備写真

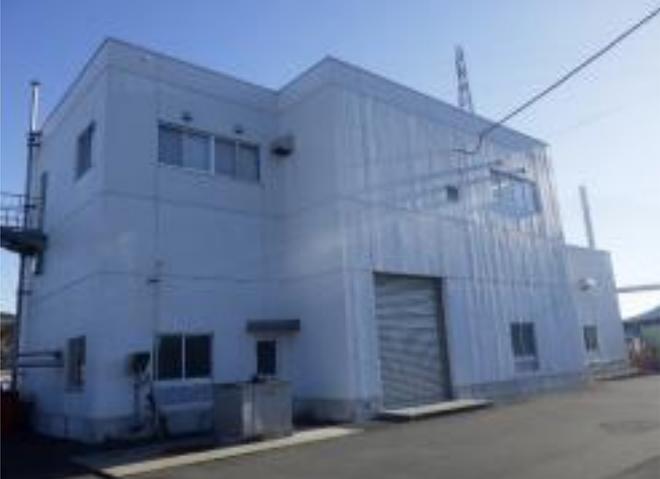
1	調査項目： 2 建築物の外部 (2) 基礎	基礎の劣化及び損傷の状況

確認事項 <input checked="" type="checkbox"/> 鉄筋が露出していないか <input checked="" type="checkbox"/> 著しいひび割れはないか <input checked="" type="checkbox"/> 欠損がないか

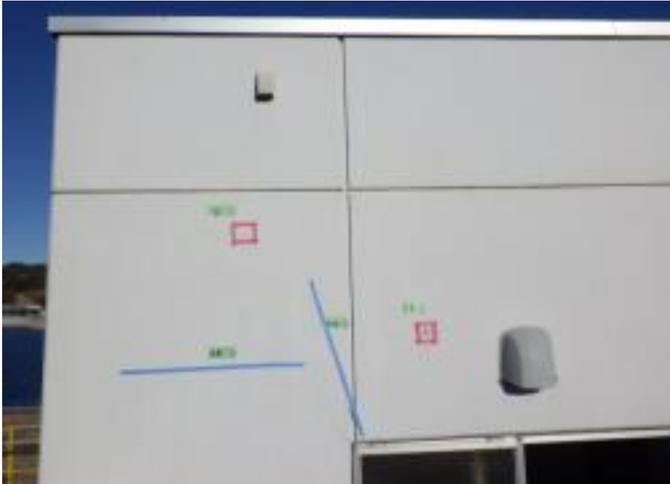
2	調査項目： 2 建築物の外部 (6)～(10) 外壁（躯体等）	外壁躯体の劣化及び損傷の状況

確認事項 <input checked="" type="checkbox"/> 著しいひび割れはないか <input checked="" type="checkbox"/> 鉄筋が露出していないか <input checked="" type="checkbox"/> 腐食や欠損はないか <input checked="" type="checkbox"/> 著しい錆びはないか
<input type="checkbox"/> 支障なし <input checked="" type="checkbox"/> 要注意 <input type="checkbox"/> 要是正

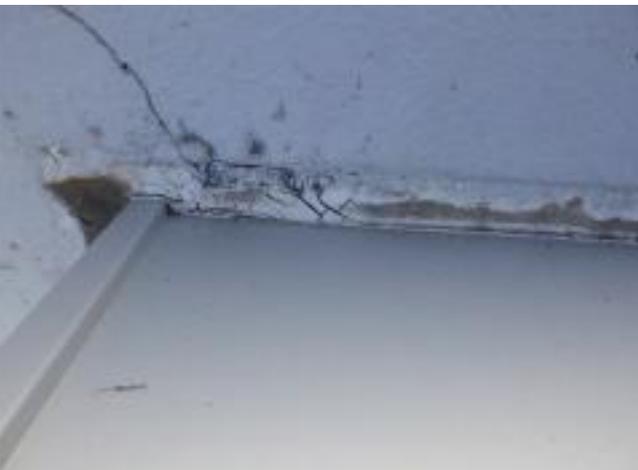
3	調査項目： 2 建築物の外部 (11)～(14) 外壁（外装仕上げ材等）	タイル，モルタル等の劣化及び損傷の状況並びに雨漏れの状況

確認事項 <input checked="" type="checkbox"/> 浮きや剥落はないか <input checked="" type="checkbox"/> 著しいひび割れはないか <input checked="" type="checkbox"/> 腐食や欠損はないか <input checked="" type="checkbox"/> 著しい錆びはないか <input checked="" type="checkbox"/> 雨漏れはないか <input checked="" type="checkbox"/> シーリング材は劣化していないか
<input type="checkbox"/> 支障なし <input checked="" type="checkbox"/> 要注意 <input type="checkbox"/> 要是正

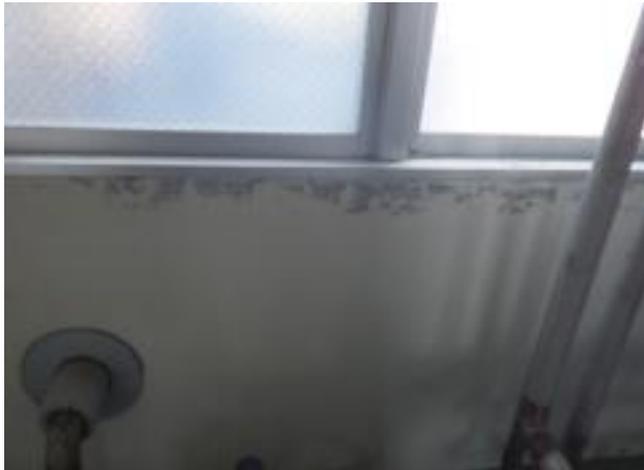
4	調査項目： 2 建築物の外部 (15) 窓サッシ等	サッシ等の劣化及び損傷の状況並びに雨漏れの状況

確認事項	<input checked="" type="checkbox"/> サッシの変形はないか <input checked="" type="checkbox"/> ガラスにひび割れはないか <input checked="" type="checkbox"/> 雨漏れはないか
	特記事項	内部サッシ周り一部漏水あり
<input type="checkbox"/> 支障なし <input checked="" type="checkbox"/> 要注意 <input type="checkbox"/> 要是正

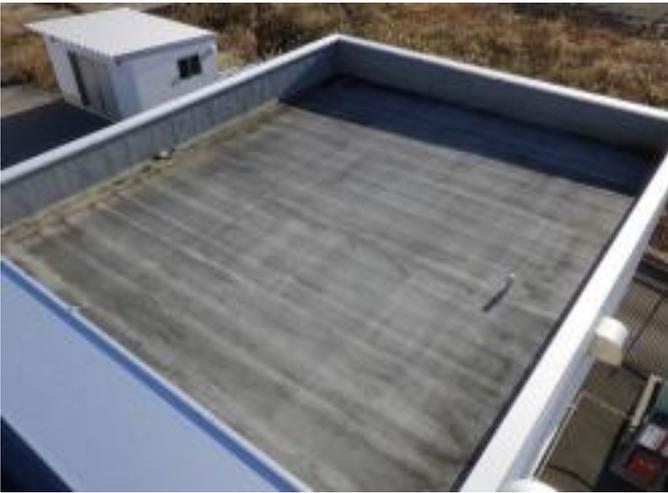
5	調査項目： 3 屋上及び屋根 (1) 屋上面 1R	屋上面の劣化及び損傷の状況並びに雨漏れの状況

確認事項	<input checked="" type="checkbox"/> 著しいひび割れはないか <input checked="" type="checkbox"/> 浮きはないか <input checked="" type="checkbox"/> 防水シート内に水が貯まっていないか <input checked="" type="checkbox"/> 雨漏れはないか
	特記事項	全体的に保護塗装の剥離（黒色部）が見られ、年数が経過すると紫外線により保護層のひび割れにつながる。シートの保護の為に塗装を塗替えを検討が必要。
<input type="checkbox"/> 支障なし <input checked="" type="checkbox"/> 要注意 <input type="checkbox"/> 要是正

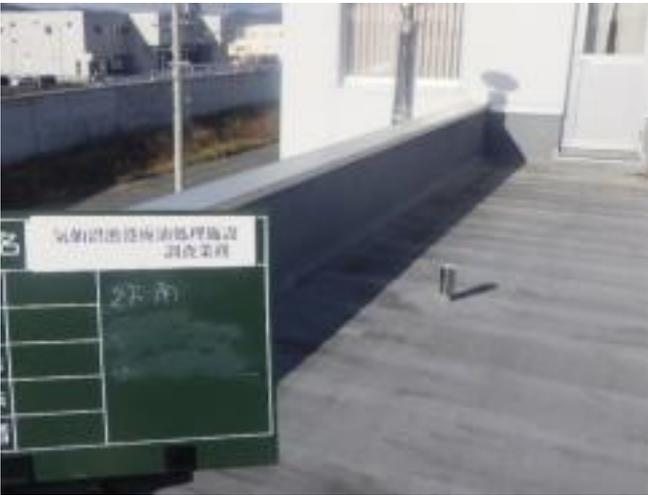
6	調査項目： 3 屋上及び屋根 (1) 屋上面 1R	屋上面の劣化及び損傷の状況並びに雨漏れの状況

確認事項	<input checked="" type="checkbox"/> 著しいひび割れはないか <input checked="" type="checkbox"/> 腐食や欠損はないか <input checked="" type="checkbox"/> 著しい錆びはないか <input checked="" type="checkbox"/> 雨漏れはないか <input checked="" type="checkbox"/> 浮きや剥落はないか <input checked="" type="checkbox"/> シーリング材は劣化していないか
	特記事項	全体的に保護塗装の剥離（黒色部）が見られ、年数が経過すると紫外線により保護層のひび割れにつながる。シートの保護の為に塗装を塗替えを検討が必要。
<input type="checkbox"/> 支障なし <input checked="" type="checkbox"/> 要注意 <input type="checkbox"/> 要是正

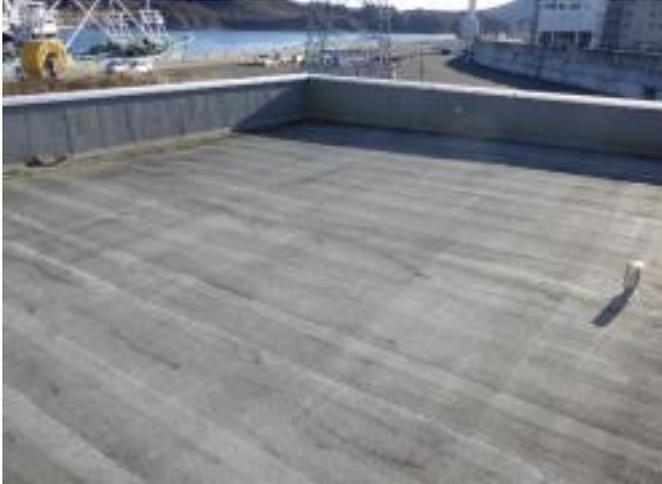
7	調査項目： 3 屋上及び屋根 (5) 屋上周り（屋上面を除く） 1R	屋根の劣化及び損傷の状況並びに雨漏れの状況

確認事項	<input checked="" type="checkbox"/> 著しいひび割れはないか <input checked="" type="checkbox"/> 浮きや欠損はないか <input checked="" type="checkbox"/> 水が貯まっていないか
	特記事項	防水保護塗装の平場と立上り部にかけて塗装の剥離が見られる。平場とともに保護塗装の塗り替えの検討が必要。
	<input checked="" type="checkbox"/> 支障なし <input type="checkbox"/> 要注意 <input type="checkbox"/> 要是正

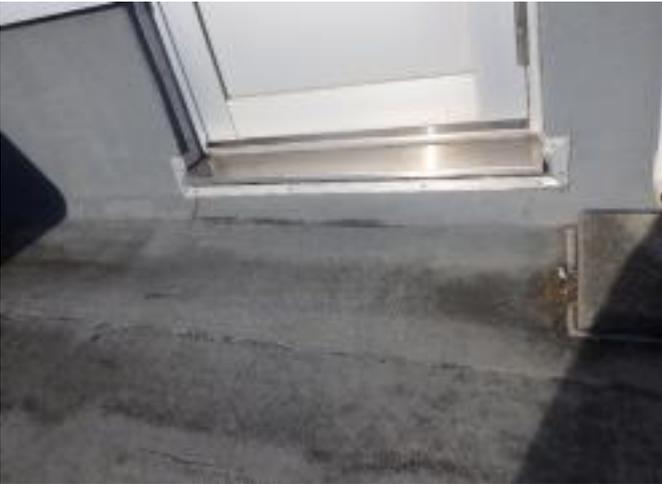
8	調査項目： 3 屋上及び屋根 (7) 屋根（屋上面を除く） 1R	屋根の劣化及び損傷の状況並びに雨漏れの状況

確認事項	<input checked="" type="checkbox"/> 著しいひび割れはないか <input checked="" type="checkbox"/> 欠損はないか <input checked="" type="checkbox"/> 雨漏れはないか <input checked="" type="checkbox"/> 著しい錆びはないか
	特記事項	防水保護塗装の平場と立上り部にかけて塗装の剥離が見られる。平場とともに保護塗装の塗り替えの検討が必要。
	<input checked="" type="checkbox"/> 支障なし <input type="checkbox"/> 要注意 <input type="checkbox"/> 要是正

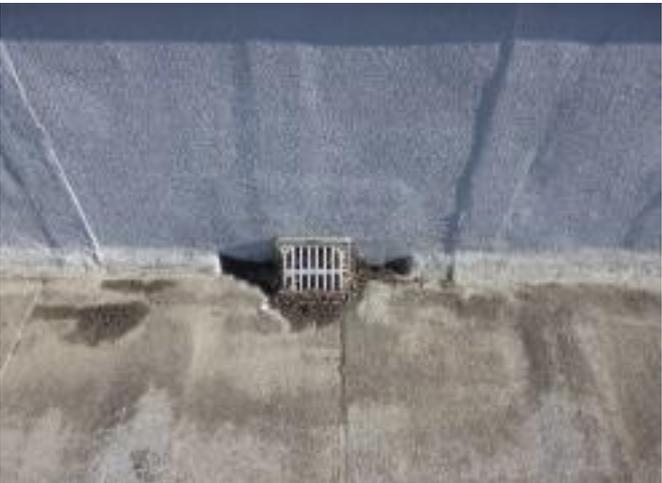
9	調査項目： 3 屋上及び屋根 (7) 屋根（屋上面を除く） 1・2R共	排水溝の劣化及び損傷の状況

確認事項	<input checked="" type="checkbox"/> 著しい錆びはないか <input checked="" type="checkbox"/> ぐらつきはないか <input checked="" type="checkbox"/> ボルトの緩みはないか <input checked="" type="checkbox"/> 脚部のモルタルに著しいひび割れや欠損はないか <input checked="" type="checkbox"/> 著しいひび割れはないか
	特記事項	排水溝（ルーフトレ）の状態に問題ない。定期的な清掃が必要。
	<input checked="" type="checkbox"/> 支障なし <input type="checkbox"/> 要注意 <input type="checkbox"/> 要是正

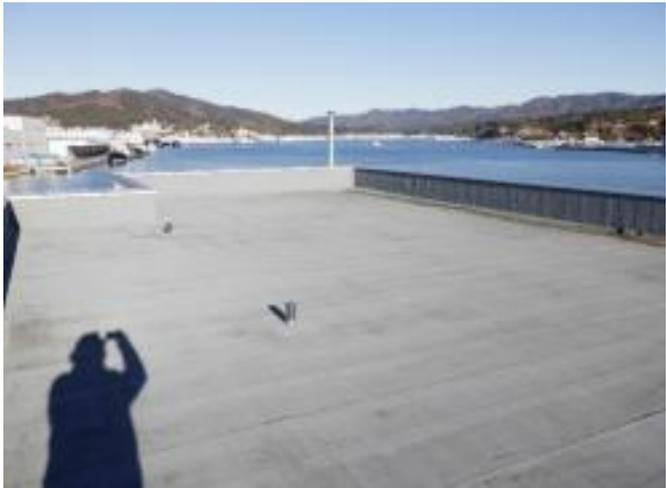
10	調査項目： 3 屋上及び屋根 (1) 屋上面 2R	屋上面の劣化及び損傷の状況並びに雨漏れの状況

確認事項	<input checked="" type="checkbox"/> 著しいひび割れはないか <input checked="" type="checkbox"/> 浮きや欠損はないか <input checked="" type="checkbox"/> 水が貯まっていないか
	特記事項	全体的に保護塗装の剥離（黒色部）が見られ、年数が経過すると紫外線により保護層のひび割れにつながる。シートの保護の為に塗装を塗替えの検討が必要。
		<input type="checkbox"/> 支障なし <input checked="" type="checkbox"/> 要注意 <input type="checkbox"/> 要是正

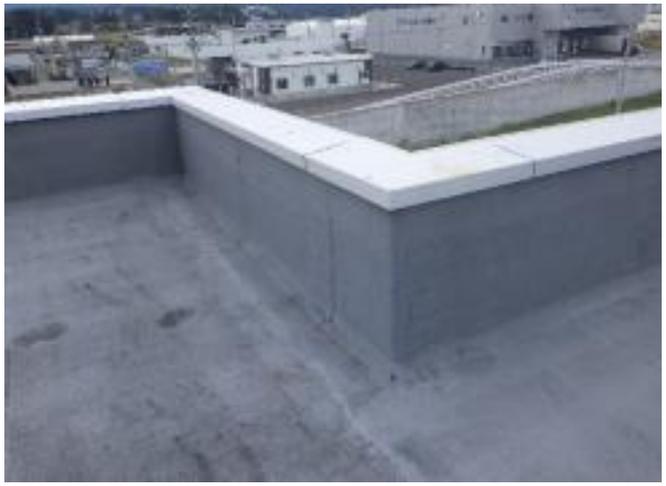
11	調査項目： 3 屋上及び屋根 (1) 屋上面 2R	屋上面の劣化及び損傷の状況並びに雨漏れの状況

確認事項	<input checked="" type="checkbox"/> 著しいひび割れはないか <input checked="" type="checkbox"/> 浮きや欠損はないか <input checked="" type="checkbox"/> 水が貯まっていないか
	特記事項	防水保護塗装の平場と立上り部にかけて塗装の剥離が見られる。平場とともに保護塗装の塗り替えの検討が必要。
		<input type="checkbox"/> 支障なし <input checked="" type="checkbox"/> 要注意 <input type="checkbox"/> 要是正

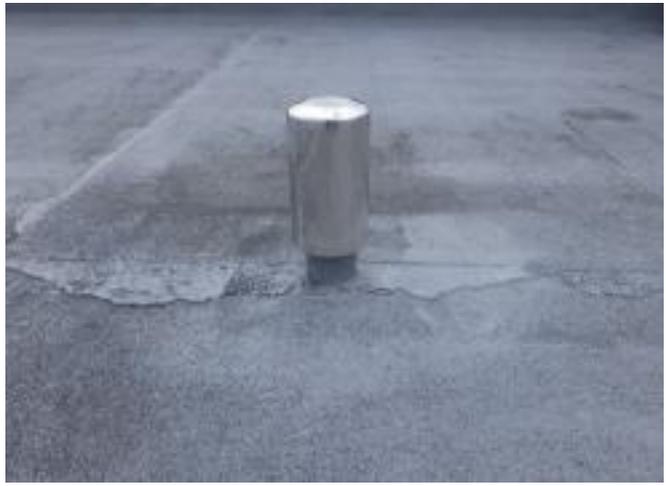
12	調査項目： 3 屋上及び屋根 (1) 屋上面 2R	屋上面の劣化及び損傷の状況並びに雨漏れの状況

確認事項	<input checked="" type="checkbox"/> 著しいひび割れはないか <input checked="" type="checkbox"/> 浮きや欠損はないか <input checked="" type="checkbox"/> 水が貯まっていないか
	特記事項	脱気筒に異常はない。
		<input checked="" type="checkbox"/> 支障なし <input type="checkbox"/> 要注意 <input type="checkbox"/> 要是正

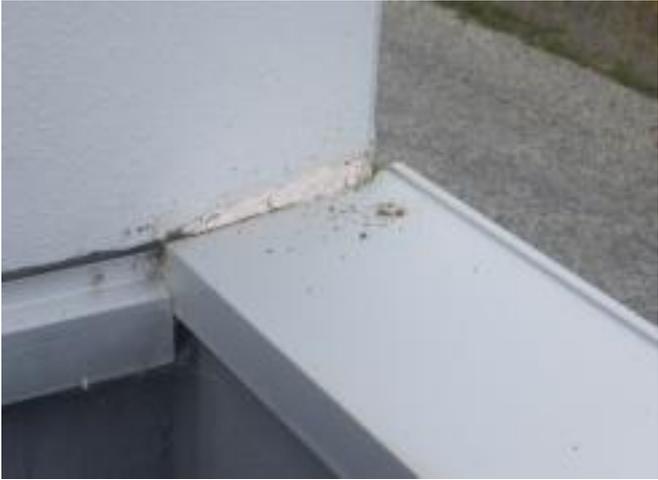
13	調査項目： 3 屋上及び屋根 1R (5) 屋上周り（屋上面を除く）笠木	屋上面の劣化及び損傷の状況並びに雨漏れの状況

確認事項 <input checked="" type="checkbox"/> 著しいひび割れはないか <input checked="" type="checkbox"/> 浮きや欠損はないか <input checked="" type="checkbox"/> 水が貯まっていないか	特記事項 防水押えに軽微な欠損が見られる。工事の際に修繕を行うことが必要。	
			<input checked="" type="checkbox"/> 支障なし <input type="checkbox"/> 要注意 <input type="checkbox"/> 要是正

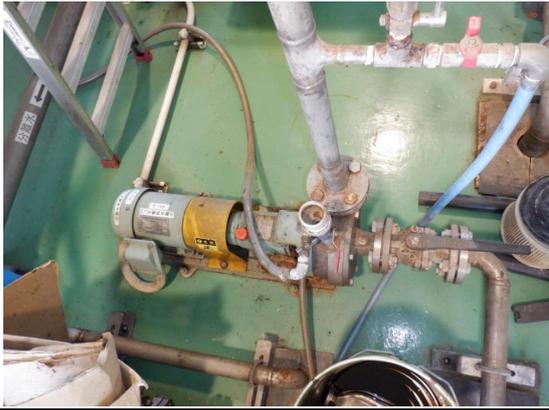
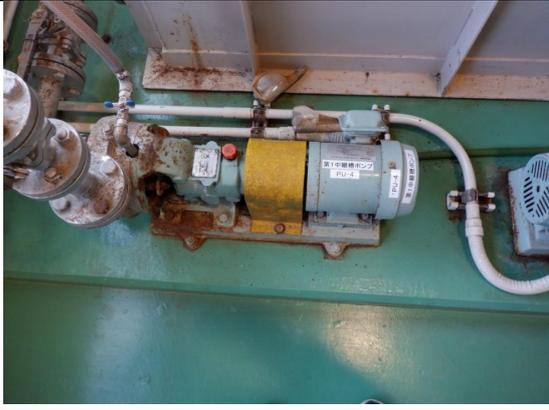
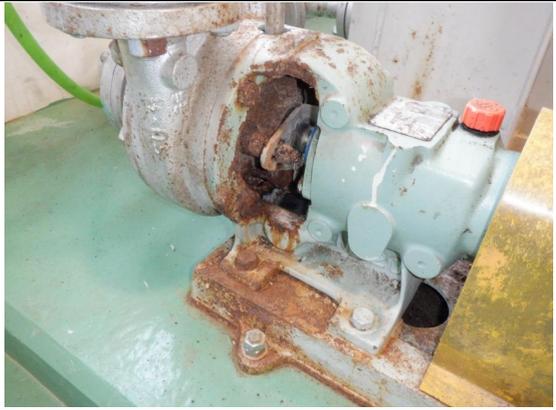
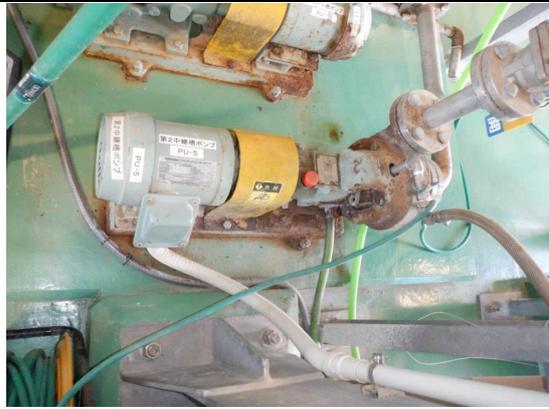
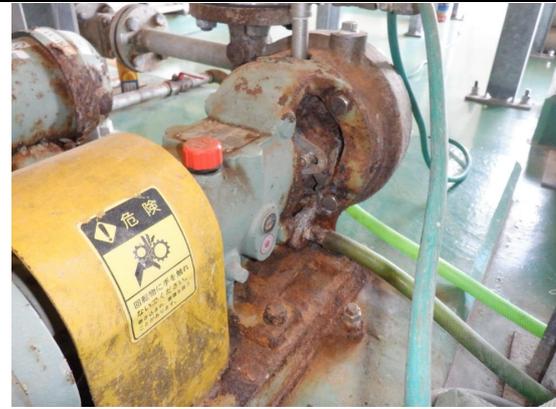
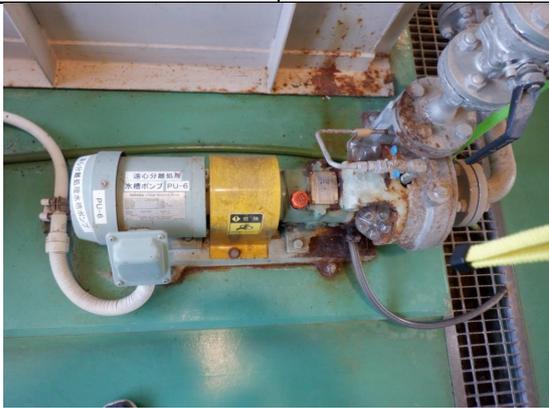
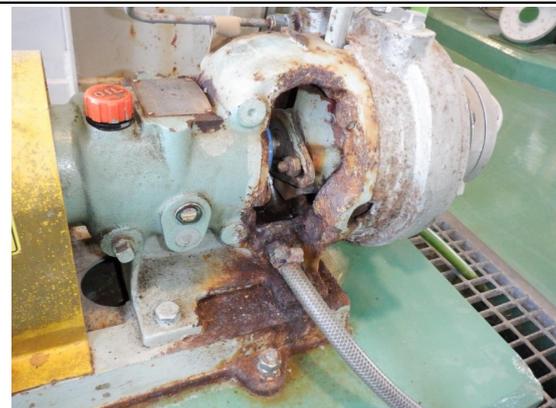
13	分離水受槽ポンプ	PU-03	修繕計画 <input checked="" type="radio"/> 有 ・ <input type="radio"/> 無
14	第1中継槽ポンプ	PU-04	修繕計画 <input checked="" type="radio"/> 有 ・ <input type="radio"/> 無
15	第2中継槽ポンプ	PU-05	修繕計画 <input checked="" type="radio"/> 有 ・ <input type="radio"/> 無
16	遠心分離処理水槽ポンプ	PU-06	修繕計画 <input checked="" type="radio"/> 有 ・ <input type="radio"/> 無

対策内容	R 6 年度	R 7	R 8	R 9	R 1 0	R 1 1	対策詳細
	築後10年	11	12	13	14	15	
点検・診断	○	○	○	○	○	○	清港会への管理業務委託
修繕	○		○	○	○		R6/活性炭吸着塔(簡易修繕) R8/PU-3,4,5,6ポンプ R9/PU-7,13ポンプ、オゾン発生装置 R10/遠心分離機
耐震化(非構造部材)							
更新	○	○	○	○			R6/消火器交換、高圧気中開閉器 R7/活性炭吸着塔1基、 R8/操作盤タッチパネル、活性炭吸着塔・サンドフィルター R9/蒸気ボイラー
建替							
集約化・複合化							
機能転換・用途変更							
廃止・撤去

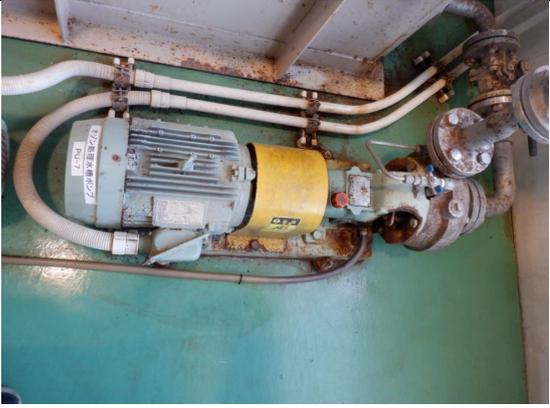
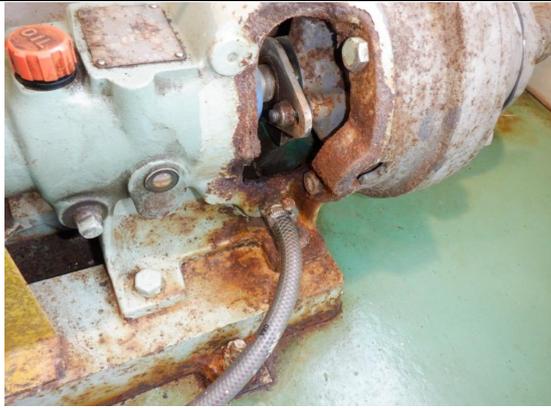
17	オゾン処理水槽ポンプ	PU-07	修繕計画 <input checked="" type="radio"/> 有 ・ <input type="radio"/> 無

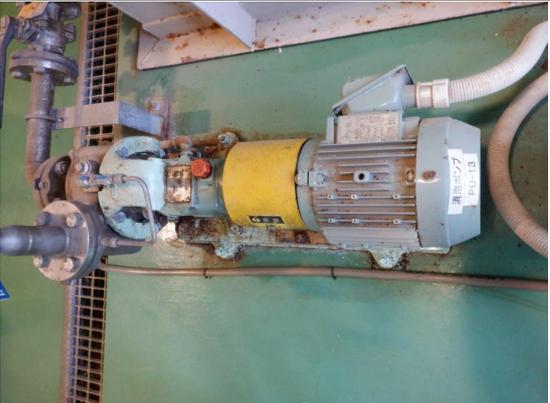
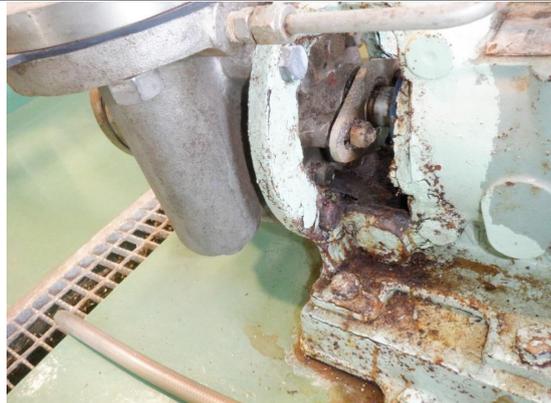
20	消泡ポンプ	PU-13	修繕計画 <input checked="" type="radio"/> 有 ・ <input type="radio"/> 無

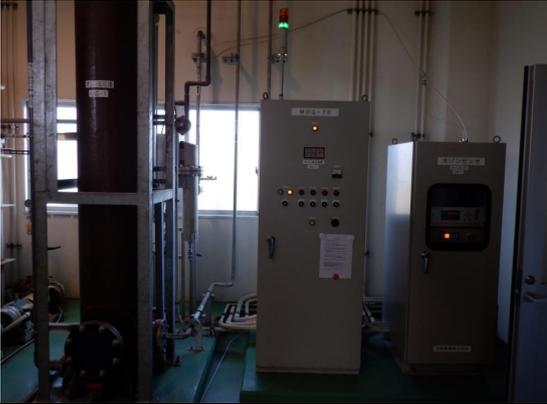
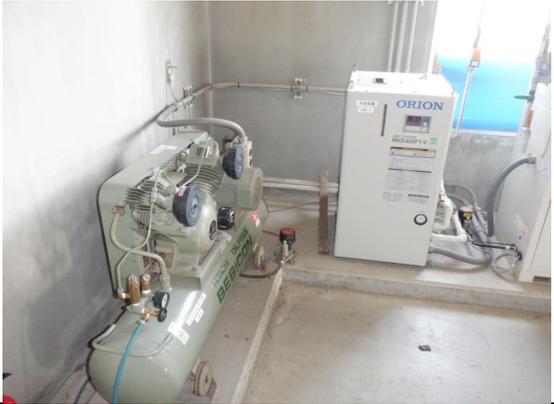
25	オゾン発生装置ユニット	OU-1	修繕計画 <input checked="" type="radio"/> 有 ・ <input type="radio"/> 無

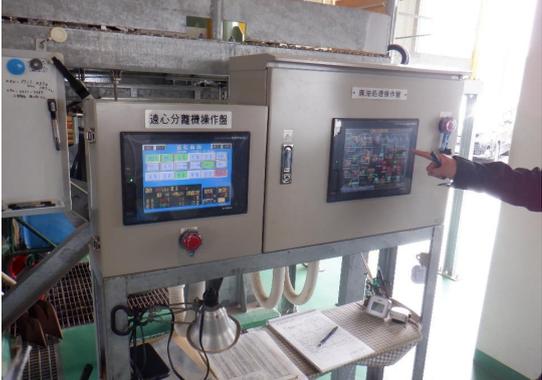
-	操作盤(タッチパネル)	修繕計画 (有) ・ 無

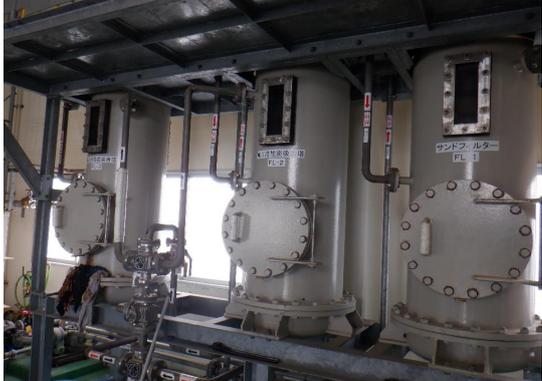
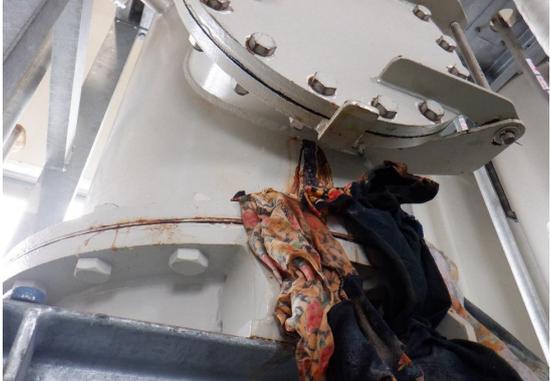
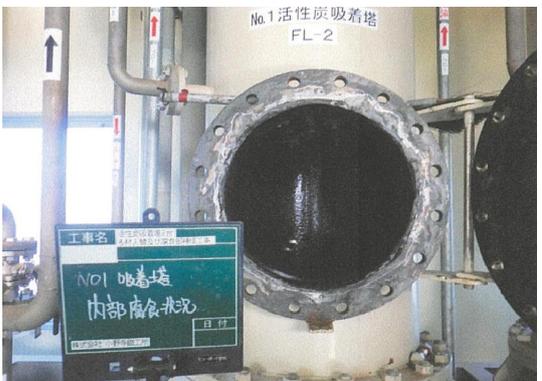
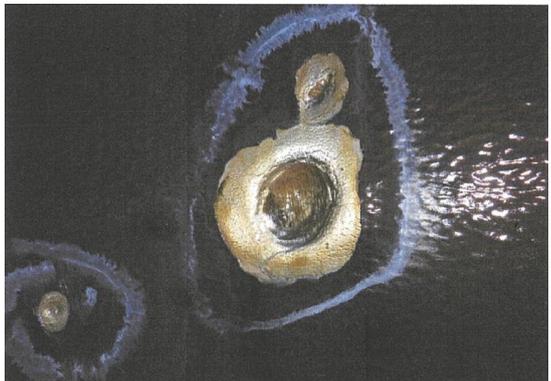
施設間・対策間の優先順位の判断内容	当初、平成12年8月に建設され稼働した施設であるが、平成23年の東日本大震災による壊滅的な被害を受け、平成26年8月に再建され、令和6年度現在で10年を経過する県が設置した唯一の廃油処理施設である。再建にあたっては震災後の早期再稼働を目指し、被災した設備のうち水槽や配管、鋳物類など再利用可能なものを選別して極力再利用している。 したがって、新築した建物とは異なり、機械設備の中には24年経過したもの(活性炭吸着塔等)が存在しており、定期的に行う点検やメンテナンスのほか応急的な修繕は行っているものの、これらの更新等はこれまで行っていない。既にこれらのものの一部にはピンホールが発生するなど劣化が進んでおり、順次更新等が必要になっている。 また、埋立地のため地盤が弱く、漁港沿いで潮風を受けやすい等の立地条件により、外壁のひび割れが多く見られ、防水シール等の劣化も進んでいる。 施設及び設備の定期点検結果に基づき、修繕箇所の優先順位を付けながら修繕・更新を図る。				
6 対策内容、時期及び概算費用					
別添「短期保全計画表(施設・設備)」のとおり。

-	活性炭吸着塔・サンドフィルター	修繕計画 (有) ・ 無

↓ 濾材交換用蓋部分の腐食あり。	↑ 内部腐食が進行し、油漏れ発生。 ↓ 内部腐食状況。
-
