県有建築物保全点検結果報告書

施設名称: 保健環境センター

建物棟名称:本庁舎

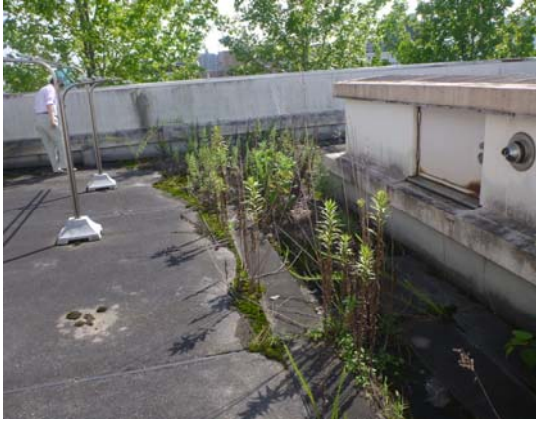
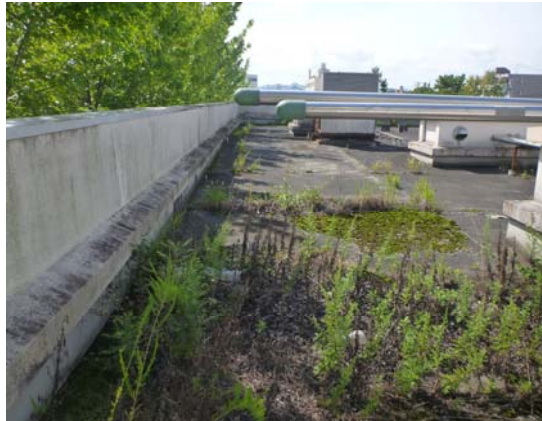
2

判定等	施設名称	建物棟名称	判定	屋上に植物が繁茂しています。防水層に悪影響を及ぼすため改修前に清掃等を行う必要があります。施設管理者より天井面より雨漏りしていると報告もあります。計画的な改修が望まれます。
	保健環境センター	分庁舎	C

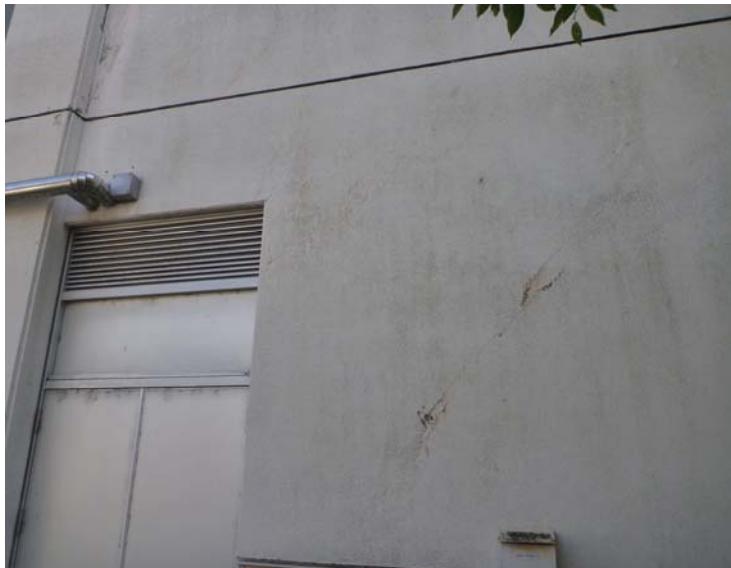
3

判定等	施設名称	建物棟名称	判定	外壁にひび割れが見られます。雨漏り跡も見られます。計画的な改修が望まれます。
	保健環境センター	分庁舎	C

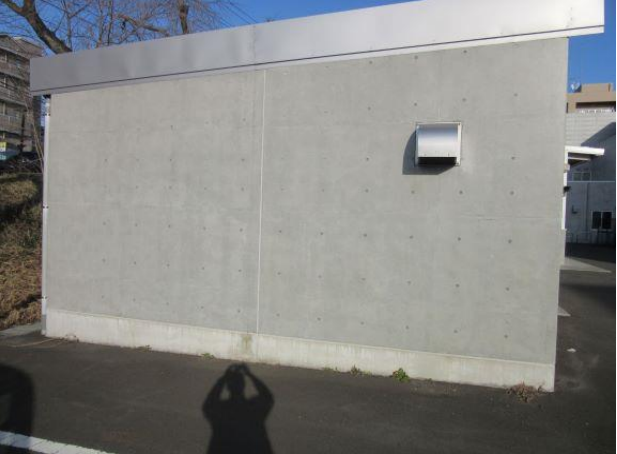
1	調査項目： 2 建築物の外部 (2) 基礎	基礎の劣化及び損傷の状況

確認事項	✓ 鉄筋が露出していないか	✓ 著しいひび割れはないか	✓ 欠損がないか						
		確認事項		✓ 鉄筋が露出していないか								
				✓ 著しいひび割れはないか								
✓ 欠損がないか												
特記事項	<p>■ 支障なし □ 要注意 □ 要是正</p>

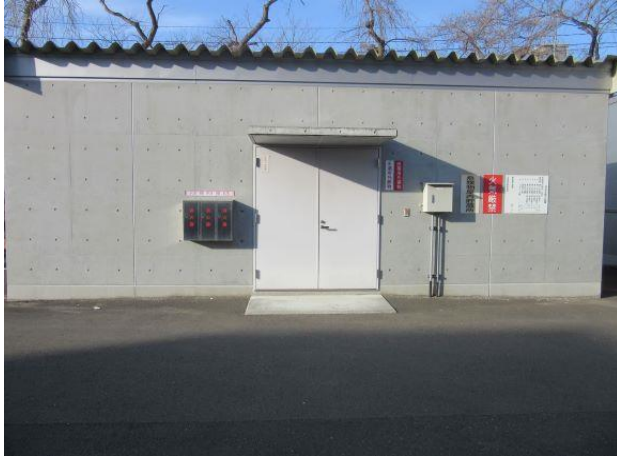
2	調査項目： 2 建築物の外部 (6)～(10) 外壁（躯体等）	外壁躯体の劣化及び損傷の状況

確認事項	✓ 著しいひび割れはないか	✓ 鉄筋が露出していないか	✓ 腐食や欠損はないか	✓ 著しい錆びはないか						
		確認事項		✓ 著しいひび割れはないか									
				✓ 鉄筋が露出していないか									
✓ 腐食や欠損はないか													
✓ 著しい錆びはないか													
特記事項	<p>■ 支障なし □ 要注意 □ 要是正</p>

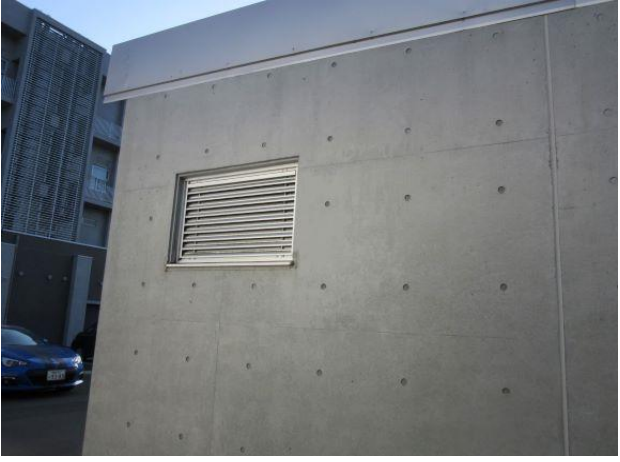
4	調査項目： 2 建築物の外部 (15) 窓サッシ等	サッシ等の劣化及び損傷の状況並びに雨漏れの状況

確認事項	<input checked="" type="checkbox"/> サッシの変形はないか <input checked="" type="checkbox"/> ガラスにひび割れはないか <input checked="" type="checkbox"/> 雨漏れはないか
	特記事項	
<input checked="" type="checkbox"/> 支障なし <input type="checkbox"/> 要注意 <input type="checkbox"/> 要是正

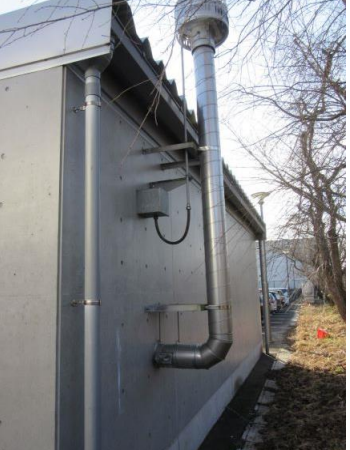
6	調査項目： 3 屋上及び屋根 (2)～(4) 屋上周り（屋上面を除く）	パラペット，笠木の劣化及び損傷の状況

確認事項	<input checked="" type="checkbox"/> 著しいひび割れはないか <input checked="" type="checkbox"/> 腐食や欠損はないか <input checked="" type="checkbox"/> 著しい錆びはないか <input checked="" type="checkbox"/> 雨漏れはないか <input checked="" type="checkbox"/> 浮きや剥落はないか <input checked="" type="checkbox"/> シーリング材は劣化していないか
	特記事項	
<input checked="" type="checkbox"/> 支障なし <input type="checkbox"/> 要注意 <input type="checkbox"/> 要是正

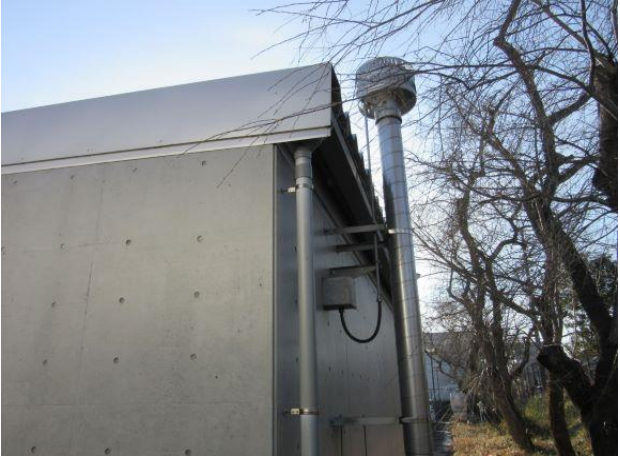
7	調査項目： 3 屋上及び屋根 (5) 屋上周り（屋上面を除く）	排水溝の劣化及び損傷の状況 れの状況	
		確認事項	<input checked="" type="checkbox"/> 著しいひび割れはないか <input checked="" type="checkbox"/> 浮きや欠損はないか <input checked="" type="checkbox"/> 水が貯まっていないか

特記事項	
		<input checked="" type="checkbox"/> 支障なし <input type="checkbox"/> 要注意 <input type="checkbox"/> 要是正

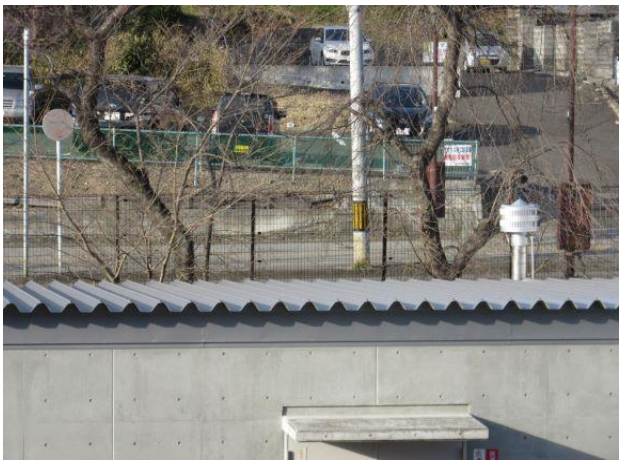
8	調査項目： 3 屋上及び屋根 (7) 屋根（屋上面を除く）	屋根の劣化及び損傷の状況並びに雨漏れの状況	
		確認事項	<input checked="" type="checkbox"/> 著しいひび割れはないか <input checked="" type="checkbox"/> 欠損はないか <input checked="" type="checkbox"/> 雨漏れはないか <input checked="" type="checkbox"/> 著しい錆びはないか

特記事項	
		<input checked="" type="checkbox"/> 支障なし <input type="checkbox"/> 要注意 <input type="checkbox"/> 要是正

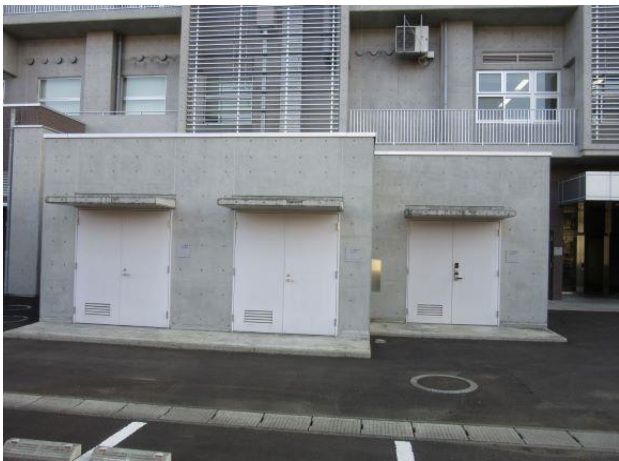
1	調査項目： 2 建築物の外部 (2) 基礎	基礎の劣化及び損傷の状況

確認事項 ✓ 鉄筋が露出していないか ✓ 著しいひび割れはないか ✓ 欠損がないか
		特記事項
■ 支障なし □ 要注意 □ 要是正

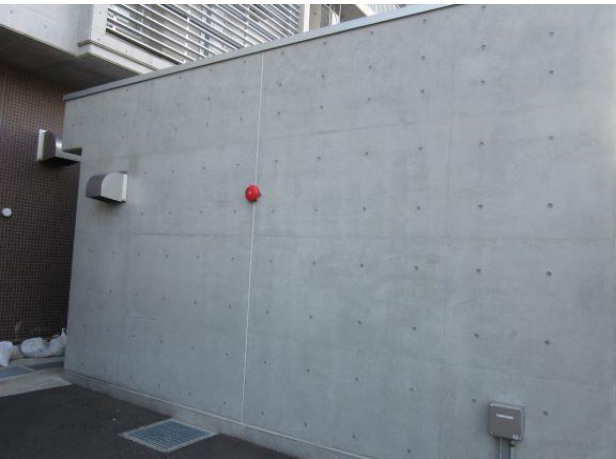
2	調査項目： 2 建築物の外部 (6)～(10) 外壁（躯体等）	外壁躯体の劣化及び損傷の状況

確認事項 ✓ 著しいひび割れはないか ✓ 鉄筋が露出していないか ✓ 腐食や欠損はないか ✓ 著しい錆びはないか
		特記事項
■ 支障なし □ 要注意 □ 要是正

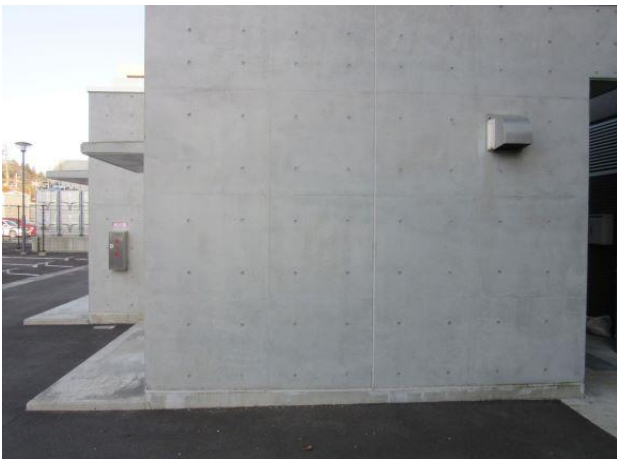
3	調査項目： 2 建築物の外部 (11)～(14) 外壁（外装仕上げ材等）	タイル，モルタル等の劣化及び損傷の状況並びに雨漏れの状況

確認事項 ✓ 浮きや剥落はないか ✓ 著しいひび割れはないか ✓ 腐食や欠損はないか ✓ 著しい錆びはないか ✓ 雨漏れはないか ✓ シーリング材は劣化していないか
		特記事項
■ 支障なし □ 要注意 □ 要是正

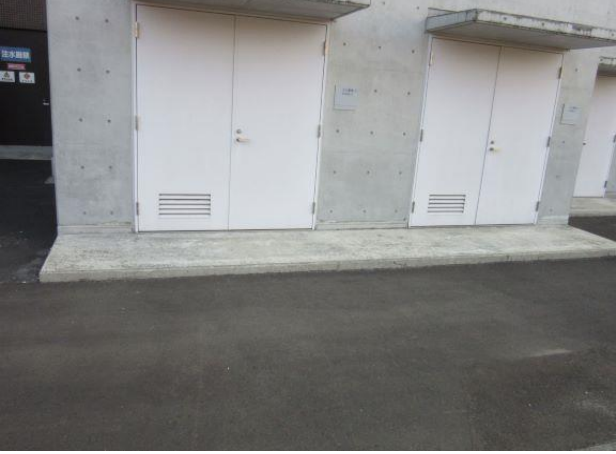
4	調査項目： 2 建築物の外部 (15) 窓サッシ等	サッシ等の劣化及び損傷の状況並びに雨漏れの状況

確認事項	<input checked="" type="checkbox"/> サッシの変形はないか <input checked="" type="checkbox"/> ガラスにひび割れはないか <input checked="" type="checkbox"/> 雨漏れはないか
	特記事項	
<input checked="" type="checkbox"/> 支障なし <input type="checkbox"/> 要注意 <input type="checkbox"/> 要是正

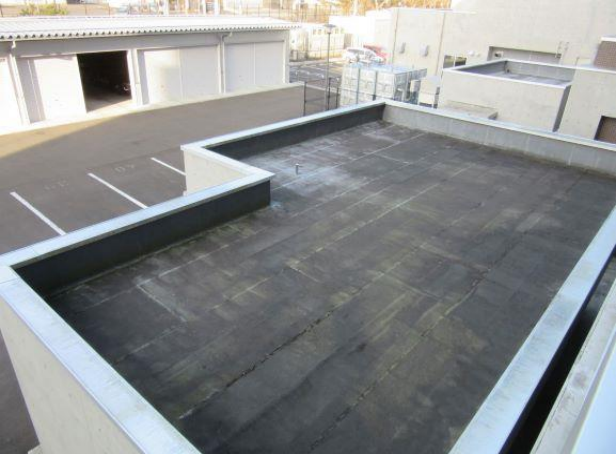
5	調査項目： 3 屋上及び屋根 (1) 屋上面	屋上面の劣化及び損傷の状況並びに雨漏れの状況

確認事項	<input checked="" type="checkbox"/> 著しいひび割れはないか <input checked="" type="checkbox"/> 浮きはないか <input checked="" type="checkbox"/> 防水シート内に水が貯まっていないか <input checked="" type="checkbox"/> 雨漏れはないか
	特記事項	
<input checked="" type="checkbox"/> 支障なし <input type="checkbox"/> 要注意 <input type="checkbox"/> 要是正

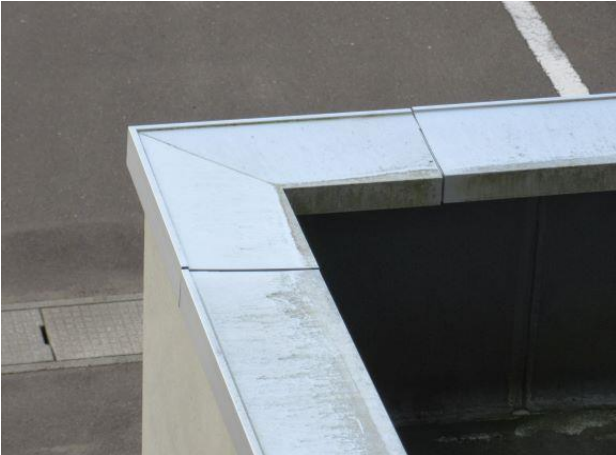
6	調査項目： 3 屋上及び屋根 (2)～(4) 屋上周り（屋上面を除く）	パラペット，笠木の劣化及び損傷の状況

確認事項	<input checked="" type="checkbox"/> 著しいひび割れはないか <input checked="" type="checkbox"/> 腐食や欠損はないか <input checked="" type="checkbox"/> 著しい錆びはないか <input checked="" type="checkbox"/> 雨漏れはないか <input checked="" type="checkbox"/> 浮きや剥落はないか <input checked="" type="checkbox"/> シーリング材は劣化していないか
	特記事項	
<input checked="" type="checkbox"/> 支障なし <input type="checkbox"/> 要注意 <input type="checkbox"/> 要是正

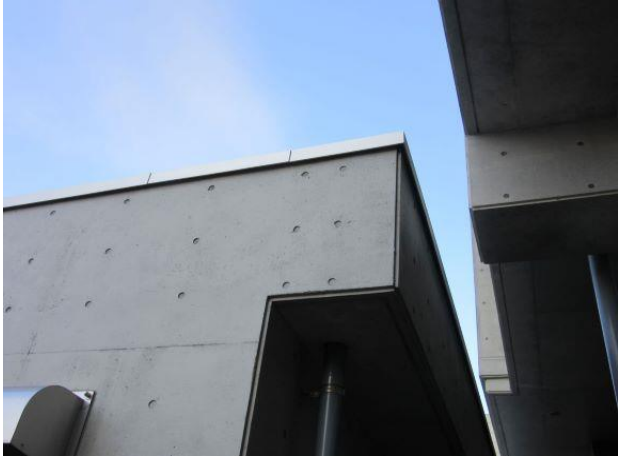
7	調査項目： 3 屋上及び屋根 (5) 屋上周り（屋上面を除く）	排水溝の劣化及び損傷の状況 れの状況

確認事項 <input checked="" type="checkbox"/> 著しいひび割れはないか <input checked="" type="checkbox"/> 浮きや欠損はないか <input checked="" type="checkbox"/> 水が貯まっていないか 	特記事項
	<input checked="" type="checkbox"/> 支障なし <input type="checkbox"/> 要注意 <input type="checkbox"/> 要是正

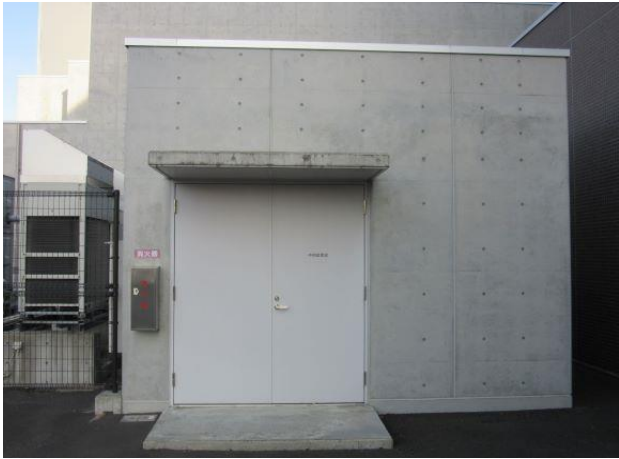
1	調査項目： 2 建築物の外部 (2) 基礎	基礎の劣化及び損傷の状況

確認事項 <input checked="" type="checkbox"/> 鉄筋が露出していないか <input checked="" type="checkbox"/> 著しいひび割れはないか <input checked="" type="checkbox"/> 欠損がないか
		特記事項
<input checked="" type="checkbox"/> 支障なし <input type="checkbox"/> 要注意 <input type="checkbox"/> 要是正

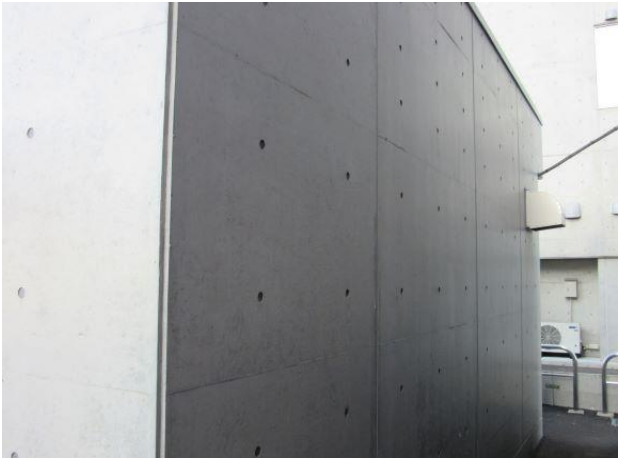
2	調査項目： 2 建築物の外部 (6)～(10) 外壁（躯体等）	外壁躯体の劣化及び損傷の状況

確認事項 <input checked="" type="checkbox"/> 著しいひび割れはないか <input checked="" type="checkbox"/> 鉄筋が露出していないか <input checked="" type="checkbox"/> 腐食や欠損はないか <input checked="" type="checkbox"/> 著しい錆びはないか
		特記事項
<input checked="" type="checkbox"/> 支障なし <input type="checkbox"/> 要注意 <input type="checkbox"/> 要是正

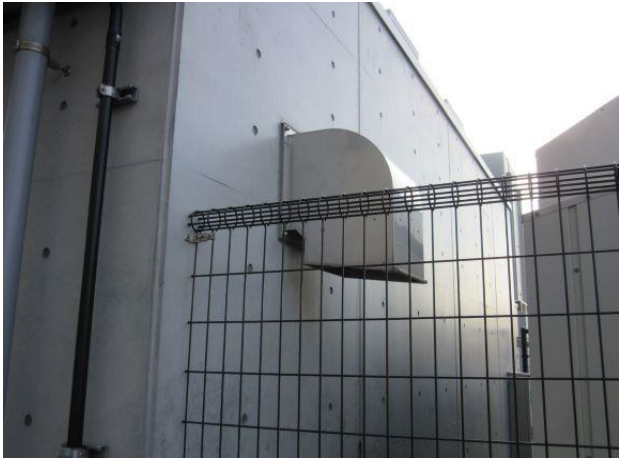
3	調査項目： 2 建築物の外部 (11)～(14) 外壁（外装仕上げ材等）	タイル，モルタル等の劣化及び損傷の状況並びに雨漏れの状況

確認事項 <input checked="" type="checkbox"/> 浮きや剥落はないか <input checked="" type="checkbox"/> 著しいひび割れはないか <input checked="" type="checkbox"/> 腐食や欠損はないか <input checked="" type="checkbox"/> 著しい錆びはないか <input checked="" type="checkbox"/> 雨漏れはないか <input checked="" type="checkbox"/> シーリング材は劣化していないか
		特記事項
<input checked="" type="checkbox"/> 支障なし <input type="checkbox"/> 要注意 <input type="checkbox"/> 要是正

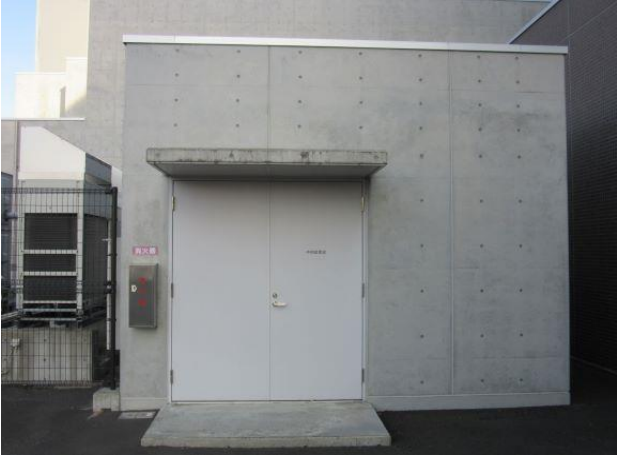
4	調査項目： 2 建築物の外部 (15) 窓サッシ等	サッシ等の劣化及び損傷の状況並びに雨漏れの状況

確認事項 <input checked="" type="checkbox"/> サッシの変形はないか <input checked="" type="checkbox"/> ガラスにひび割れはないか <input checked="" type="checkbox"/> 雨漏れはないか
		特記事項 <input checked="" type="checkbox"/> 支障なし <input type="checkbox"/> 要注意 <input type="checkbox"/> 要是正

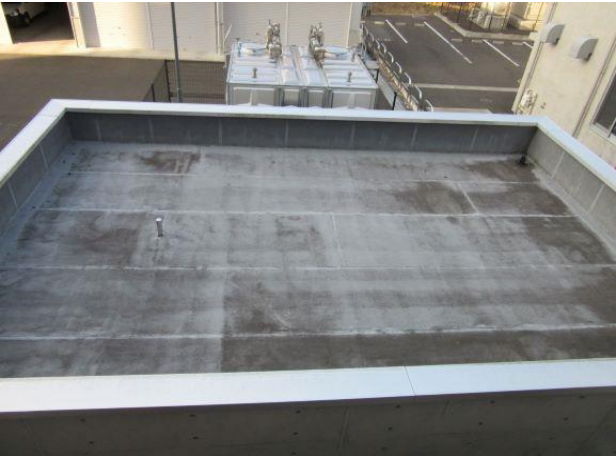
5	調査項目： 3 屋上及び屋根 (1) 屋上面	屋上面の劣化及び損傷の状況並びに雨漏れの状況

確認事項 <input checked="" type="checkbox"/> 著しいひび割れはないか <input checked="" type="checkbox"/> 浮きはないか <input checked="" type="checkbox"/> 防水シート内に水が貯まっていないか <input checked="" type="checkbox"/> 雨漏れはないか
		特記事項 <input checked="" type="checkbox"/> 支障なし <input type="checkbox"/> 要注意 <input type="checkbox"/> 要是正

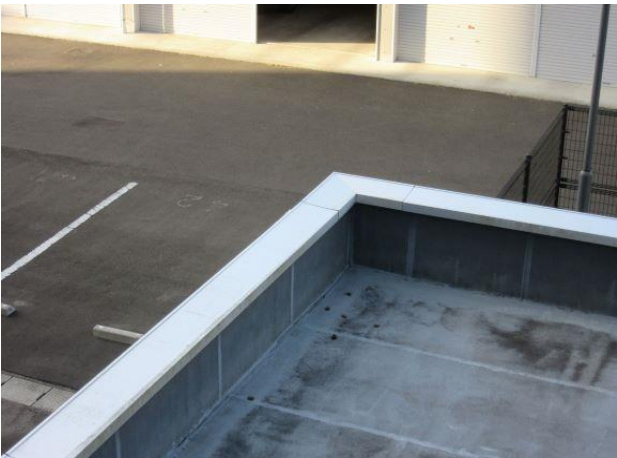
6	調査項目： 3 屋上及び屋根 (2)～(4) 屋上周り（屋上面を除く）	パラベット，笠木の劣化及び損傷の状況

確認事項 <input checked="" type="checkbox"/> 著しいひび割れはないか <input checked="" type="checkbox"/> 腐食や欠損はないか <input checked="" type="checkbox"/> 著しい錆びはないか <input checked="" type="checkbox"/> 雨漏れはないか <input checked="" type="checkbox"/> 浮きや剥落はないか <input checked="" type="checkbox"/> シーリング材は劣化していないか
		特記事項 <input checked="" type="checkbox"/> 支障なし <input type="checkbox"/> 要注意 <input type="checkbox"/> 要是正
