宮城県公共施設総合管理方針に基づく個別施設計画

県有建築物保全点検結果報告書

施設名称 仙台南県税事務所

建物棟名称 庁舎

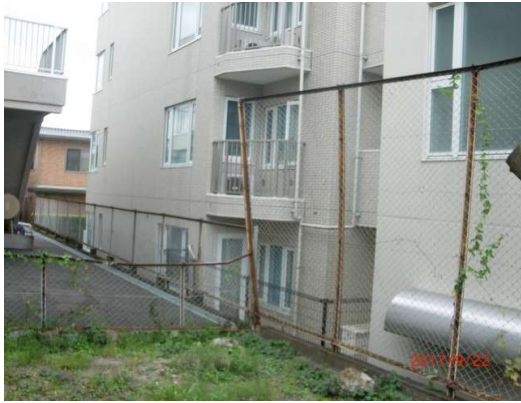
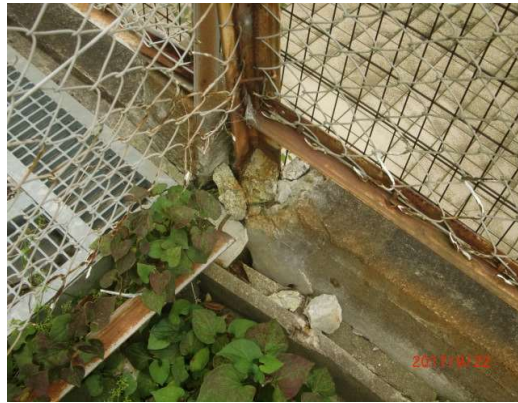
判定等	施設名称	建物棟名称	判定	フェンス基礎が一部破損しており、倒壊の恐れがあります。補修等の対策が必要です。
	仙台南県税事務所	庁舎	特記事項	
判定等

フェンスの基礎が一部破損しており、倒壊の恐れがあり、早急に改修工事が必要である。（平成29年9月22日実施の営繕課による県有建築物保全点検で報告されたもの）

県有建築物保全点検で報告されたフェンスについては、交換工事を平成29年度に実施した。
